# AREA BAZZANESE - PIANO STRUTTURALE

## QUADRO CONOSCITIVO - CENSIMENTO INSEDIAMENTI ED EDIFICI STORICI

Scheda n. **CS-085** Data rilievo **07.31** Rilievatore **bdm** Comune: **Castello di Serravalle**  
 OrigineStorica ☒ Contesto storico: ☐ Territorio: **RURALE**  
 Località: **Case Sparse** IGM: **Mercatello** Toponimo: **Caverna**  
 Indirizzo: **Via Rio Marzatore 188** Complesso edilizio: ☐ N. elementili: **1**

**CS-085.01**

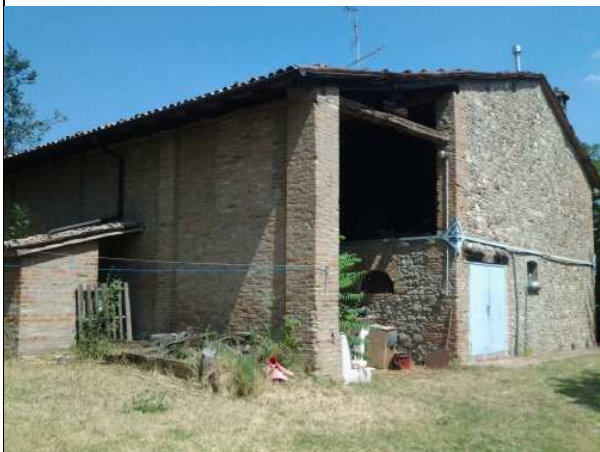
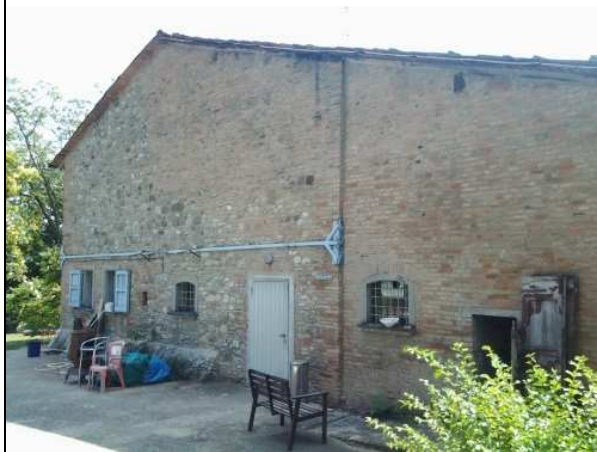
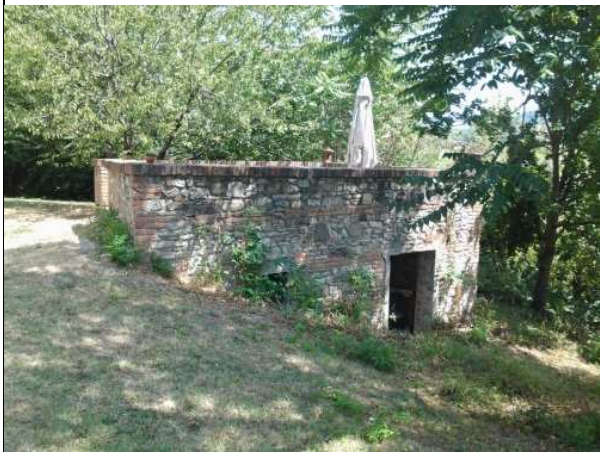
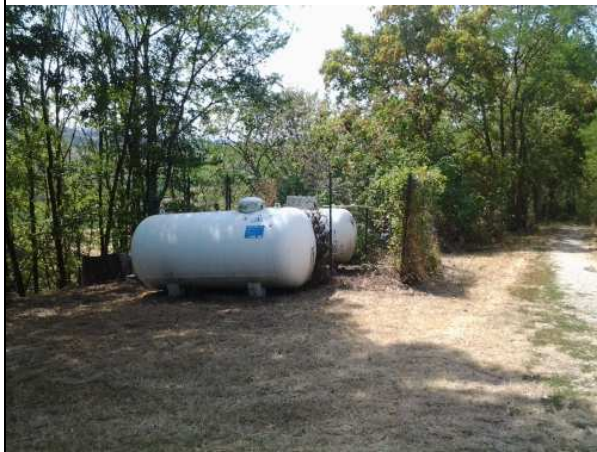
| Alterazione tipologica | <b>Grave</b> |
| Compromissione (imm., materiali) | <b>Leggero</b> |
| Stato di conservazione / degrado | <b>Mediocre</b> |

| Presenza di elementi aggiunti: | <input checked="" type="checkbox"/> | <b>Deposito</b> |
| Incongruità del fabbricato : | <input checked="" type="checkbox"/> | <b>Aperture, Aperture a garage</b> |
| Note sull'edificio: | | <b>travi in legno muro in sasso</b> |
