## AREA BAZZANESE - PIANO STRUTTURALE

Comune: **Castello di Serravalle**☒Territorio: **RURALE**

Toponimo: **Colombara**

**CS-168.01**

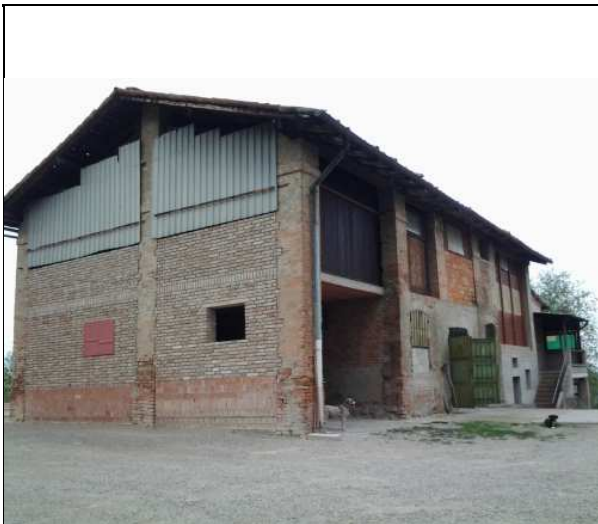
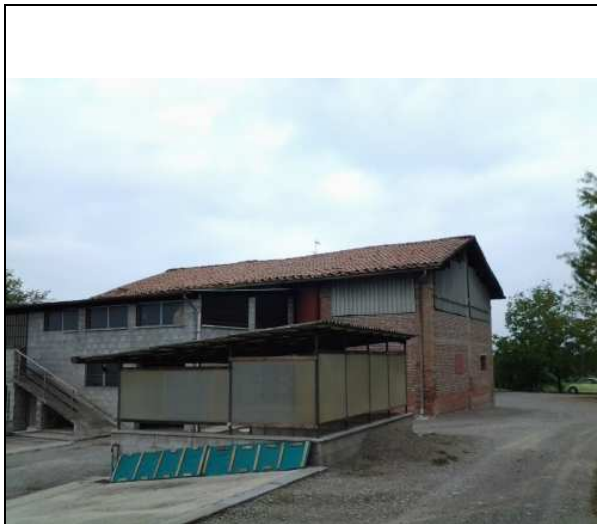
**Edificio di origine rurale - Stalla e fi**

**Completamente in uso**

**Accessori alla residenza**

**Grave**

**Cattivo**

**Cantine**

**Aperture, Scale esterne, Piccoli ampliamenti**

**Medio**

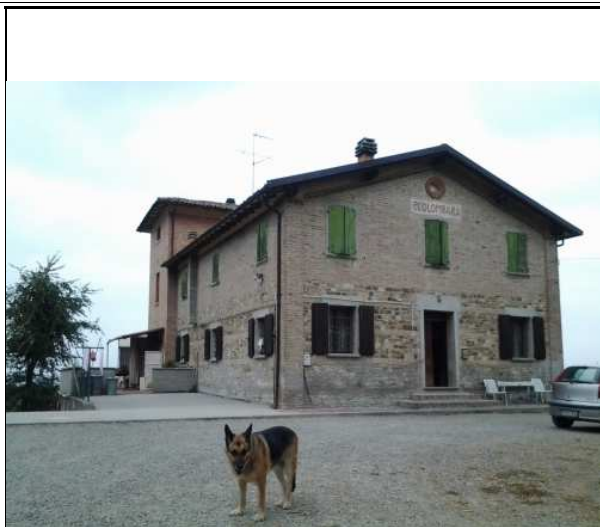
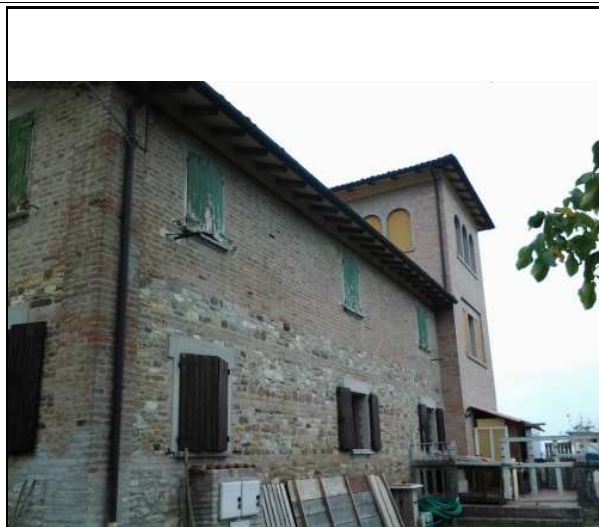
**CS-168.02**

**Edificio di origine rurale - Residenzi**

Note **presente una torre**

**Completamente in uso**
**Residenza**

**Assente**

**Leggero**

**Buono**

**Medio-Elevato**
