# AREA BAZZANESE - PIANO STRUTTURALE

## QUADRO CONOSCITIVO - CENSIMENTO INSEDIAMENTI ED EDIFICI STORICI

Scheda n. **MP-501**      Data rilievo **08.02**      Riilevatore **df**      Comune: **Monte San Pietro**  
 OrigineStorica       Contesto storico:       Territorio: **URBANO**  
 Località: **San Martino**      IGM: **Venturi**      Toponimo: **Venturi**  
 Indirizzo: **Via I. Bandiera 2 - Via I. Bandiera 4**      Complesso edilizio:       N. elementili: **3**

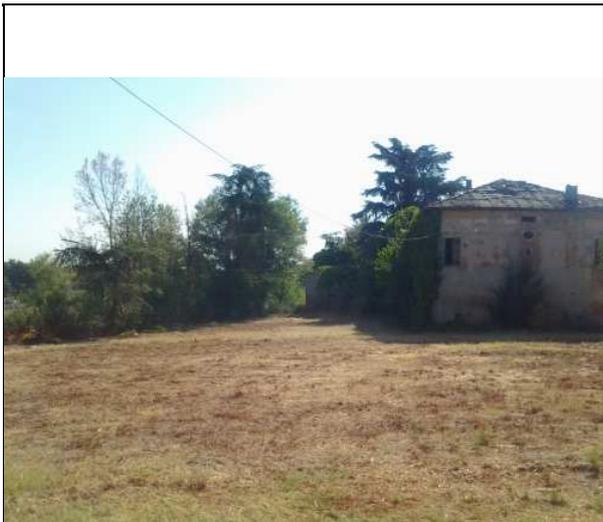
Mp501011.jpg

Note **edificio inaccessibile**

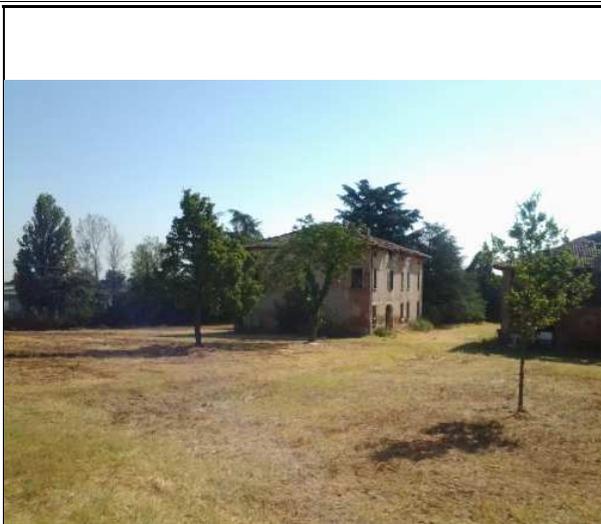
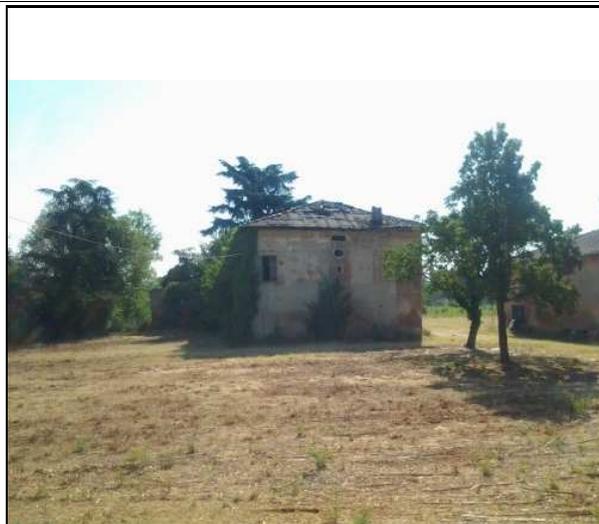
**MP-501.02**

**Forte degrado, rudere**

**Potenzialmente elevato**

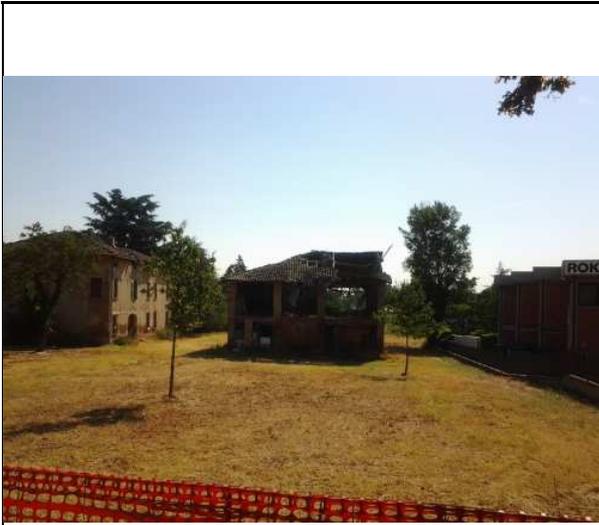
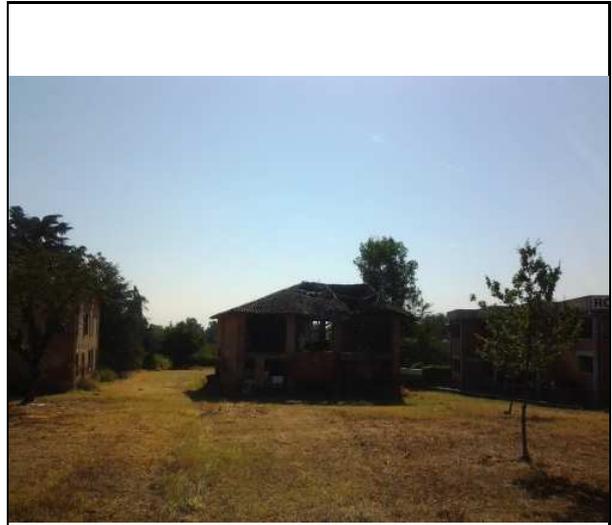
**MP-501.03**

**1 219**INDAGINI: **scheda di indagine 2012**Note **tetto in parte crollato**NonEsistente NonAccessibile NonStorico Edificio Accessorio non rilevante

Note: **tetto in parte crollato**

Alterazione tipologica	<b>Assente</b>	
Compromissione (imm., materiali)	<b>Leggero</b>	<b>tamponature</b>
Stato di conservazione / degrado	<b>Cattivo</b>

Presenza di elementi aggiunti: Incongruità del fabbricato :  | **Aperture** |Presenza elementi di pregio Valore architettonico complessivo **Potenzialmente elevato** |  |
