# AREA BAZZANESE - PIANO STRUTTURALE

## QUADRO CONOSCITIVO - CENSIMENTO INSEDIAMENTI ED EDIFICI STORICI

Scheda n. **MP-503**      Data rilievo **0210**      Rilievatore **mdb**      Comune: **Monte San Pietro**  
 OrigineStorica       Contesto storico:       Territorio: **RURALE**  
 Località: **Venerano**      IGM: **Venerano**      Toponimo: **Venerano**  
 Indirizzo: **Via M. Venturi 33/2 - Via M. Venturi 33/1**      Complesso edilizio:       N. elementili: **14**

denominazione **Casa Venerano**      Insediamenti: **insediamento difensivo e castellare: Casa torre**  
 Edifici:      epoca: **XIV**      vincolo:

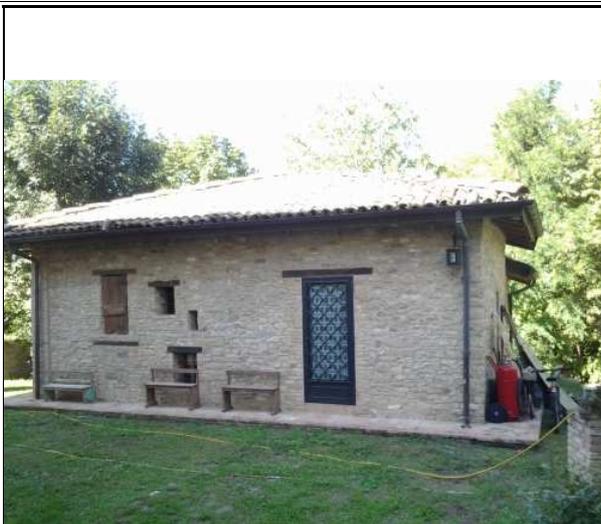
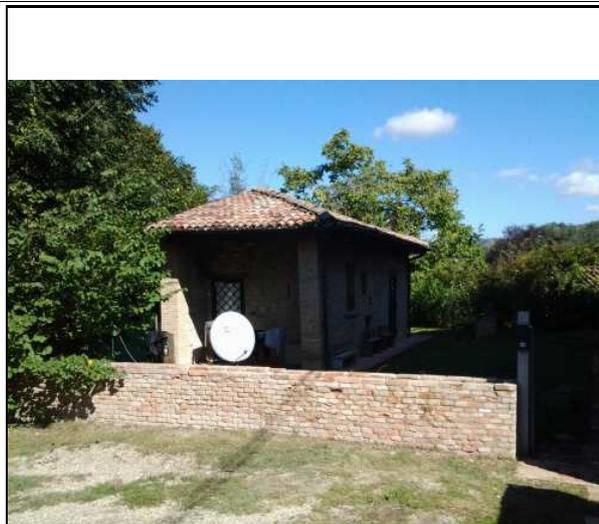
**MP-503.02**

Alterazione tipologica	<b>Grave</b>
Compromissione (imm., materiali)	<b>Grave</b>
Stato di conservazione / degrado	<b>Buono</b>

Presenza di elementi aggiunti:	<input type="checkbox"/>	
Incongruità del fabbricato :	<input checked="" type="checkbox"/>	<b>Aperture, Inferriate</b>
Presenza elementi di pregio	<input type="checkbox"/>	
Valore architettonico complessivo		<b>Medio</b>

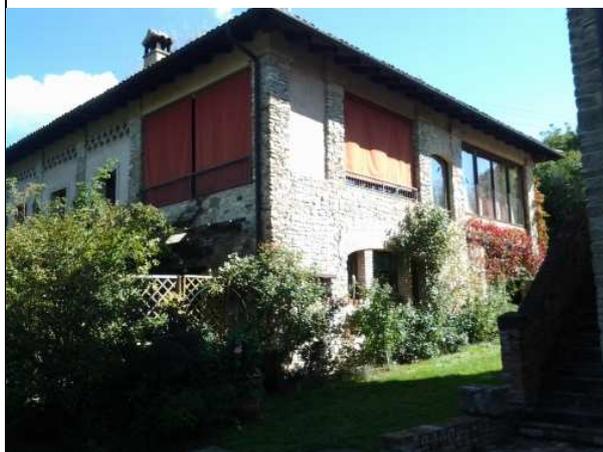
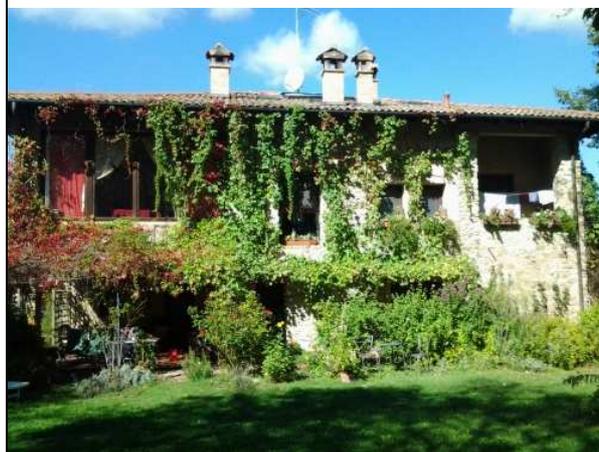
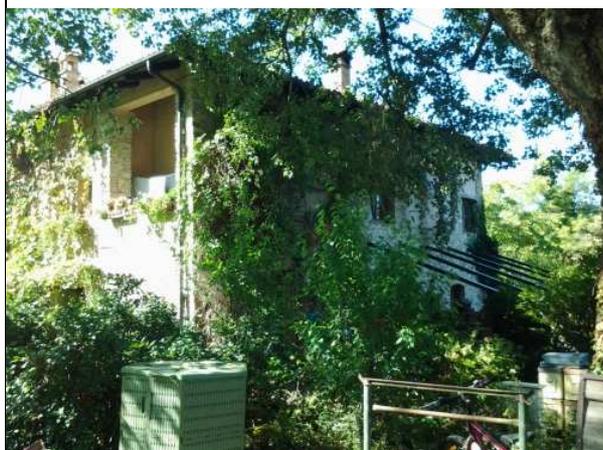
**MP-503.03**

Alterazione tipologica **Leggero/Gr**  
Compromissione (imm., materiali) **Leggero/Grave**  
Stato di conservazione / degrado **Buono**

Presenza di elementi aggiunti:   
Incongruità del fabbricato :  **Aperture**  
Presenza elementi di pregio   
Valore architettonico complessivo **Medio-Elevato**  
Note sull'edificio:

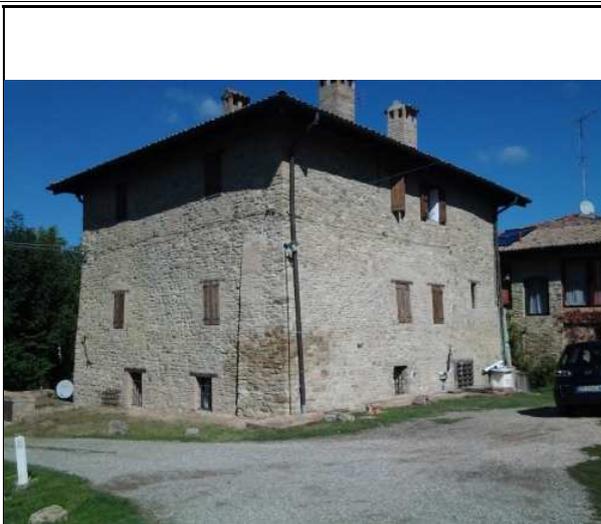
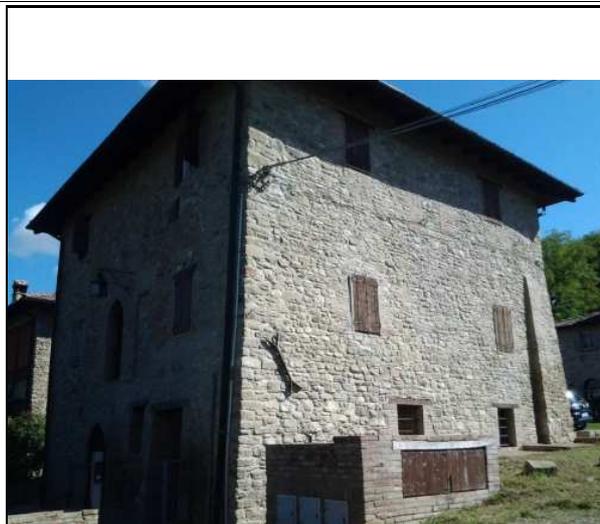
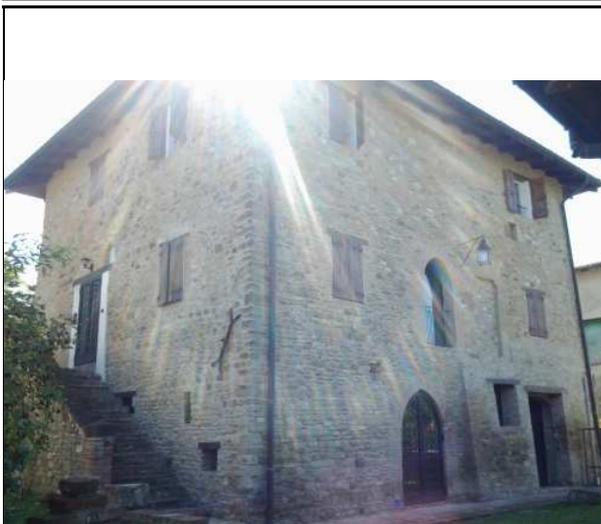
**MP-503.04**

Alterazione tipologica **Assente**

Compromissione (imm., materiali) **Leggero**

Stato di conservazione / degrado **Buono**

Incongruità del fabbricato :  **Inferriate**

Valore architettonico complessivo **Elevato**

Note sull'edificio: **tamponature muro a scarpa**

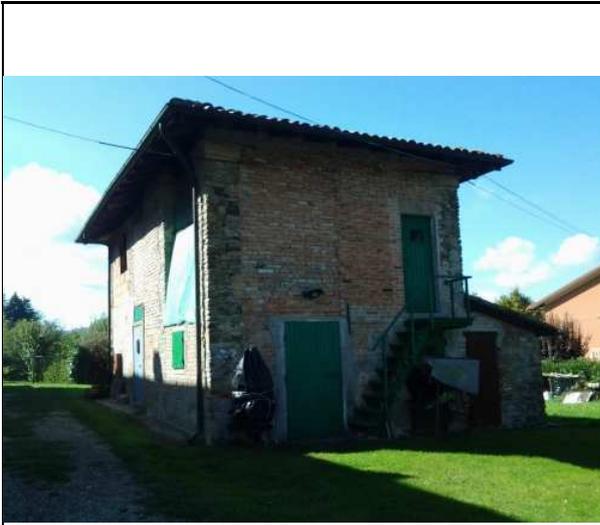
**MP-503.06**

Alterazione tipologica	<b>Grave</b>
Compromissione (imm., materiali)	<b>Grave</b>
Stato di conservazione / degrado	<b>Cattivo</b>

**Medio**

**tamponature rifacimento tetto**

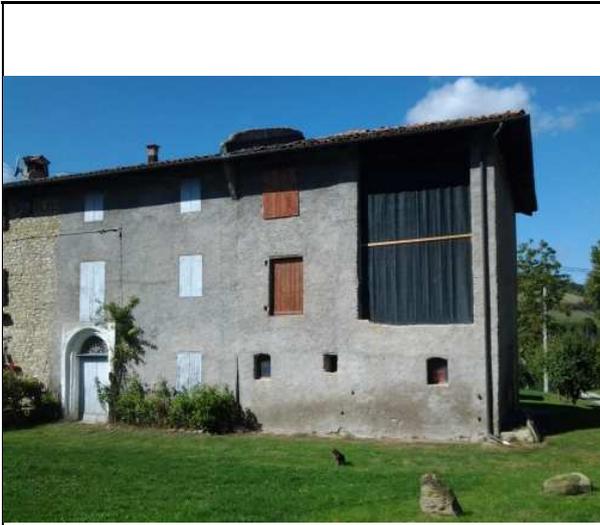
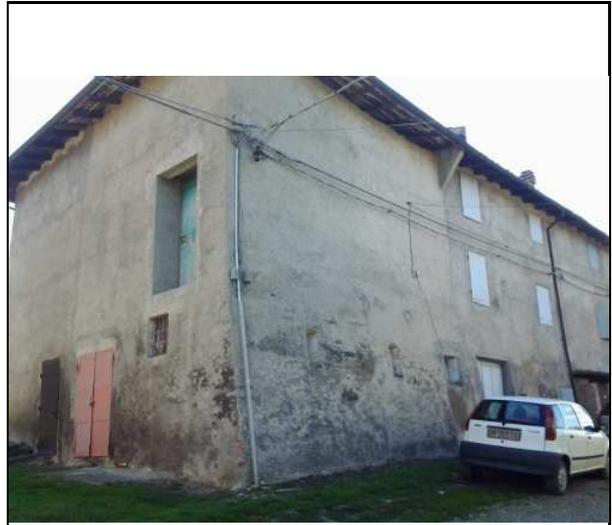
**MP-503.11**

Alterazione tipologica	<b>Grave</b>
Compromissione (imm., materiali)	<b>Leggero/Grave</b>
Stato di conservazione / degrado	<b>Mediocre</b>

Presenza di elementi aggiunti:	<input type="checkbox"/>
Incongruità del fabbricato :	<input checked="" type="checkbox"/> <b>Aperture, Rivestimenti</b>
Presenza elementi di pregio	<input type="checkbox"/>
Valore architettonico complessivo	<b>Medio</b>

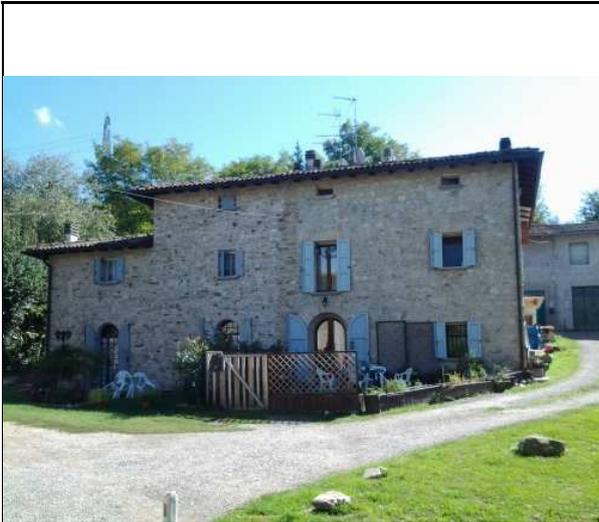
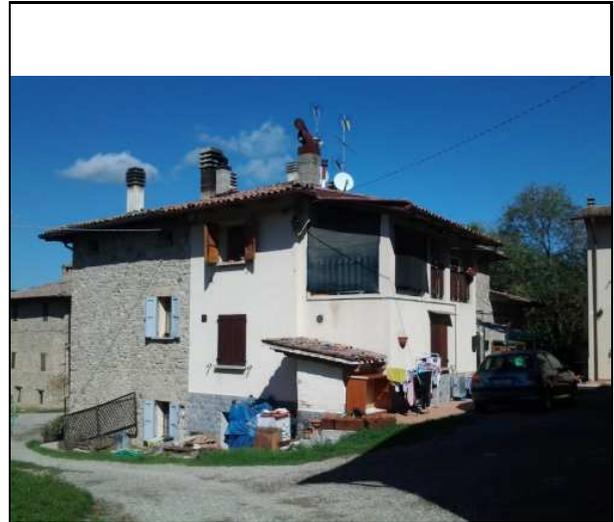
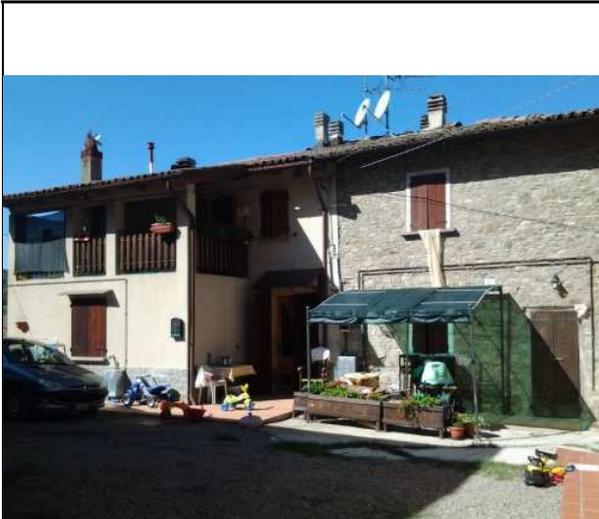
**MP-503.15**

Alterazione tipologica **Assente**

Compromissione (imm., materiali) **Assente**

Stato di conservazione / degrado **Buono**

Incongruità del fabbricato :  **Inferriate**

Valore architettonico complessivo **Elevato**

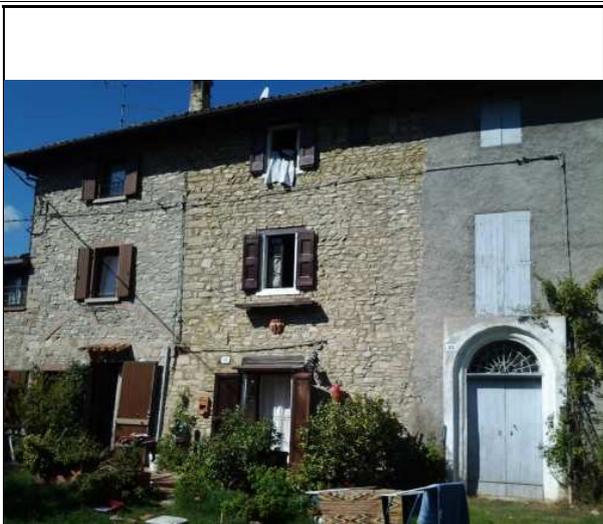
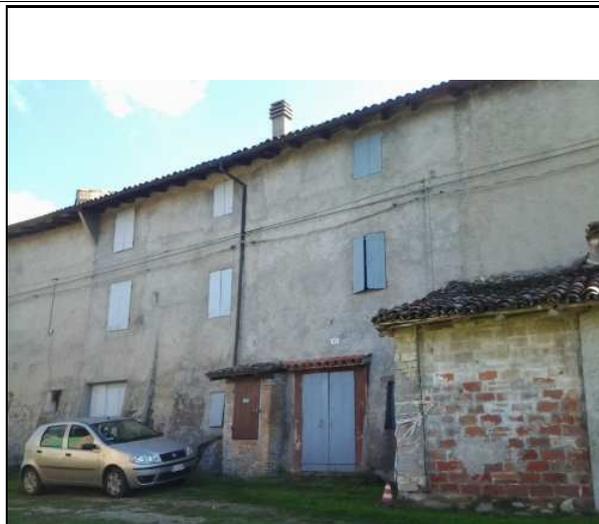
**MP-503.17**

Alterazione tipologica	<b>Assente</b>
Compromissione (imm., materiali)	<b>Assente</b>
Stato di conservazione / degrado	<b>Buono</b>

Presenza di elementi aggiunti:	<input type="checkbox"/>
Incongruità del fabbricato :	<input checked="" type="checkbox"/> <b>Aperture</b>
Presenza elementi di pregio	<input type="checkbox"/>
Valore architettonico complessivo	<b>Medio-Elevato</b>
Note sull'edificio:	<b>tamponature</b>

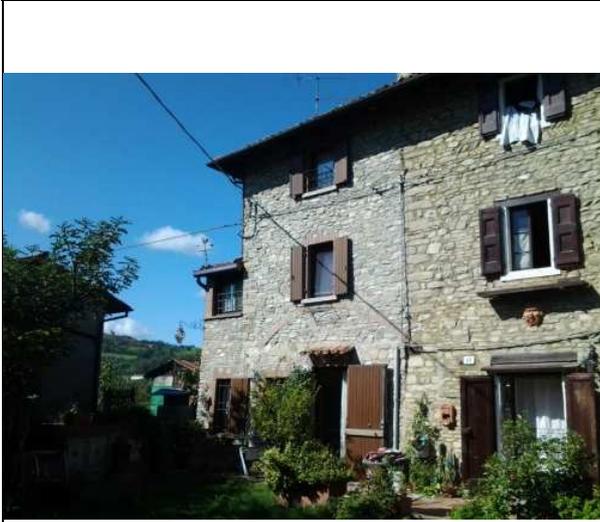
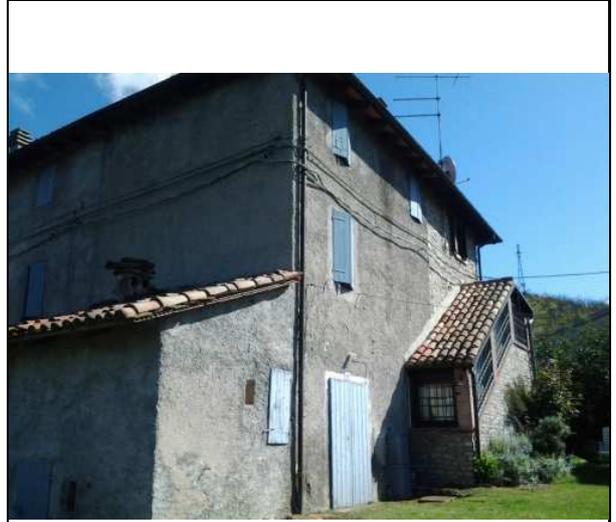
**MP-503.21**

Alterazione tipologica	<b>Grave</b>
Compromissione (imm., materiali)	<b>Grave</b>
Stato di conservazione / degrado	<b>Buono</b>

Presenza di elementi aggiunti:	<input checked="" type="checkbox"/> <b>Locale accessorio alla residenza</b>
Incongruità del fabbricato :	<input checked="" type="checkbox"/> <b>Inferriate, Scale esterne</b>
Presenza elementi di pregio	<input type="checkbox"/>
Valore architettonico complessivo	<b>Medio-Elevato</b>

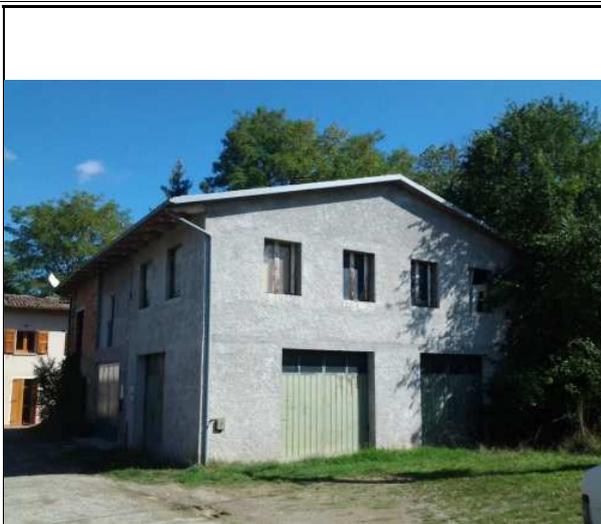
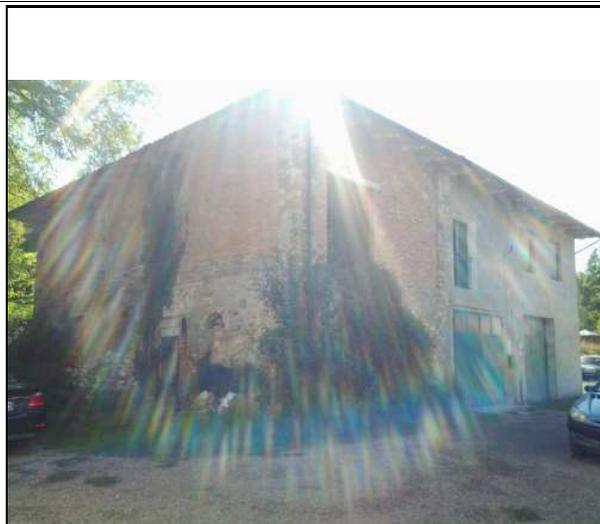
**MP-503.23**

Alterazione tipologica	<b>Totale</b>
Compromissione (imm., materiali)	<b>Totale</b>
Stato di conservazione / degrado	<b>Mediocre</b>

Presenza di elementi aggiunti:	<input checked="" type="checkbox"/> <b>Deposito</b>
Incongruità del fabbricato :	<input checked="" type="checkbox"/> <b>Aperture, Aperture a garage</b>
Presenza elementi di pregio	<input type="checkbox"/>
Valore architettonico complessivo	<b>Irrilevante</b>

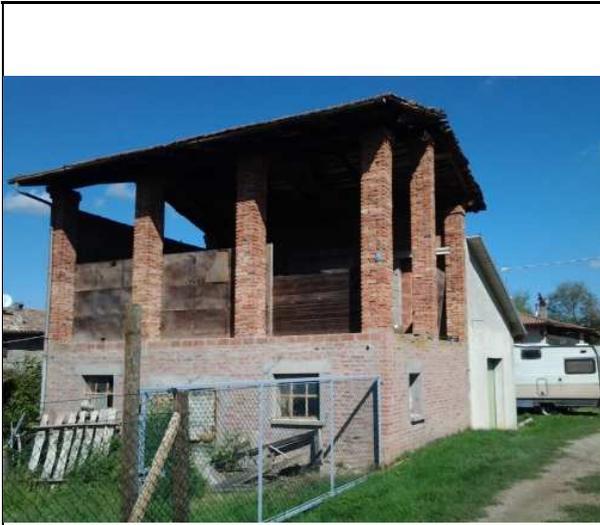
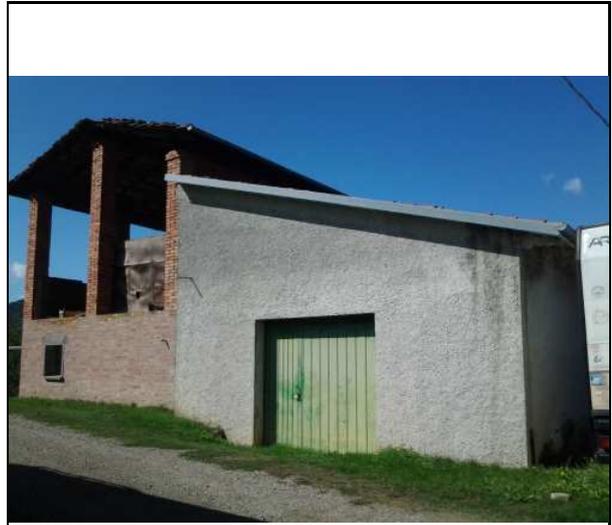
**MP-503.25**

Alterazione tipologica	<b>Totale</b>
Compromissione (imm., materiali)	<b>Grave</b>
Stato di conservazione / degrado	<b>Mediocre</b>

Presenza di elementi aggiunti:	<input checked="" type="checkbox"/> <b>Deposito</b>
Incongruità del fabbricato :	<input checked="" type="checkbox"/> <b>Aperture, Aperture a garage</b>
Presenza elementi di pregio	<input type="checkbox"/>
Valore architettonico complessivo	<b>Irrilevante</b>
