# AREA BAZZANESE - PIANO STRUTTURALE

## QUADRO CONOSCITIVO - CENSIMENTO INSEDIAMENTI ED EDIFICI STORICI

Scheda n. **MP-514**      Data rilievo **08.31**      Rilievatore **bfr**      Comune: **Monte San Pietro**

denominazione **Palazzo Biancani**      Insediamenti:

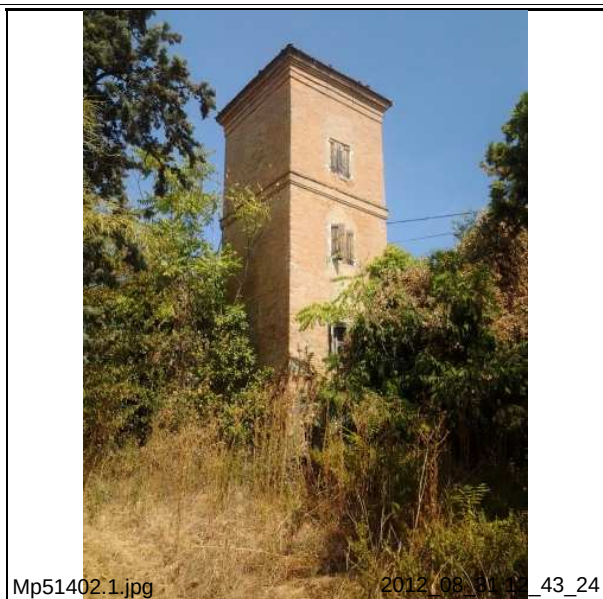
**MP-514.02**

| Compromissione (imm., materiali) | <b>Leggero</b> |
| Stato di conservazione / degrado | <b>Cattivo</b> |

| Presenza elementi di pregio | <input checked="" type="checkbox"/> <b>Cornici marcapiano</b> |
| Valore architettonico complessivo | <b>Potenzialmente elevato</b> |

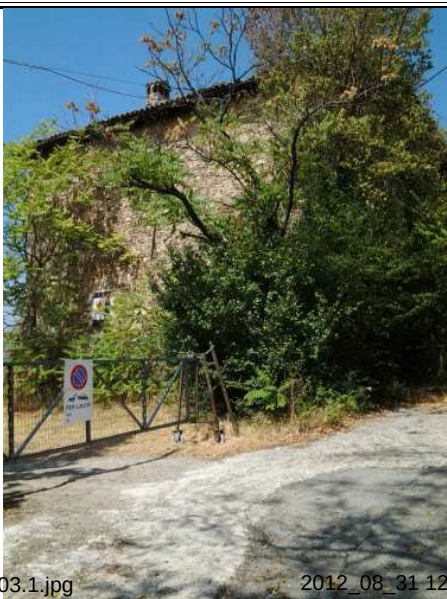
Mp51403.1.jpg

**Leggero**

**Forte degrado, rudere**

**Potenzialmente elevato**

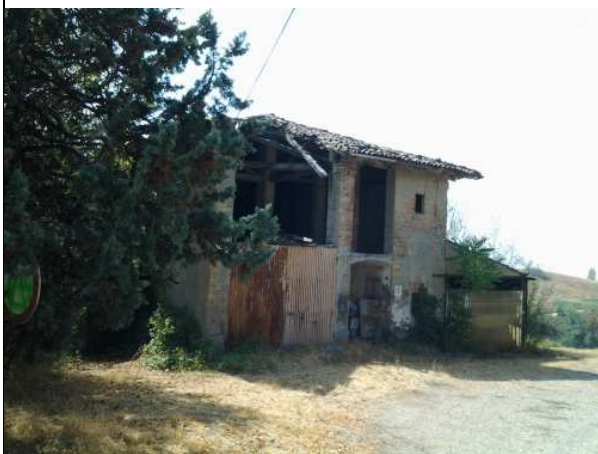
Mp51404.1.jpg

**Leggero/Grave**

**Forte degrado, rudere**

**Tettoie**

**Irrilevante**
