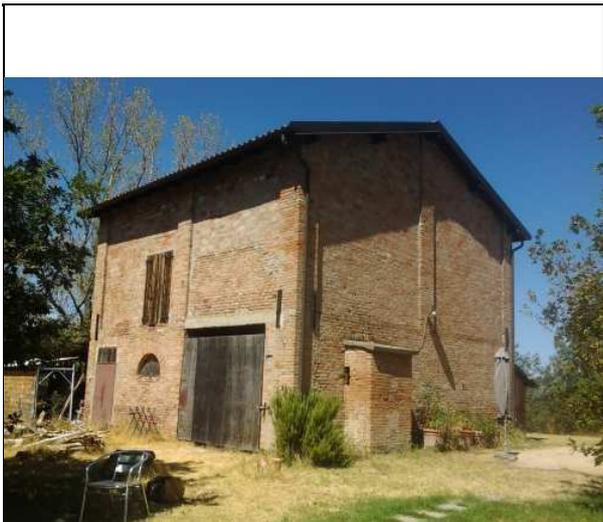
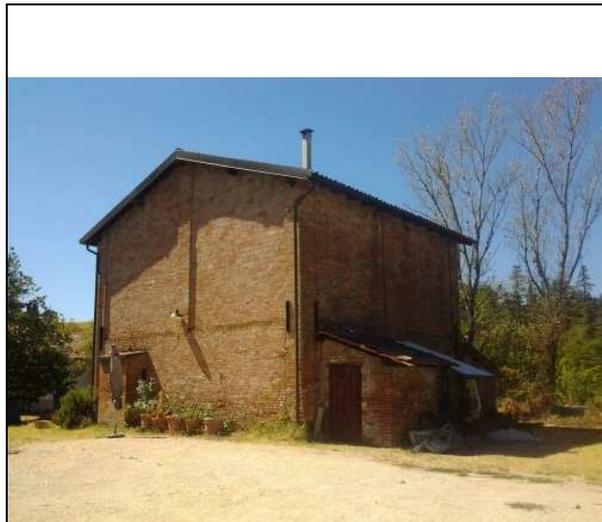
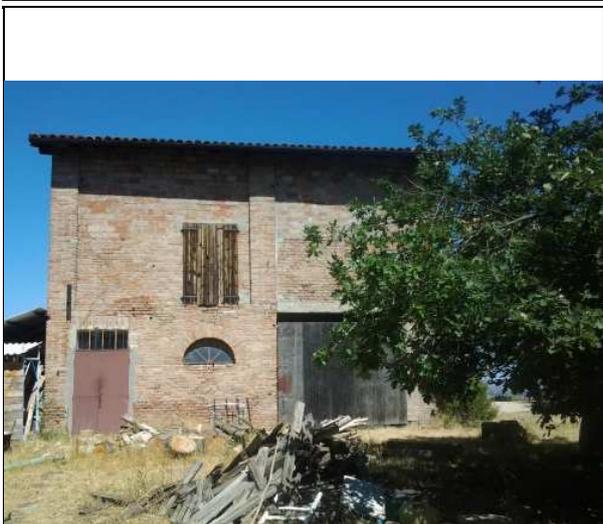
MP-523.01

Alterazione tipologica **Grave**
Compromissione (imm., materiali) **Grave**
Stato di conservazione / degrado **Mediocre** **umidita'**

Presenza di elementi aggiunti:
Incongruità del fabbricato : **Aperture a garage, Strutture in c.a. a vista, Piccoli ampliamenti**
Presenza elementi di pregio
Valore architettonico complessivo **Irrelevante**
Note sull'edificio: **consistenti tamponature**

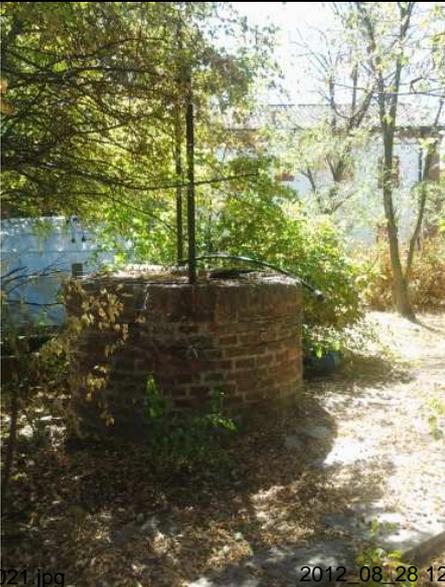
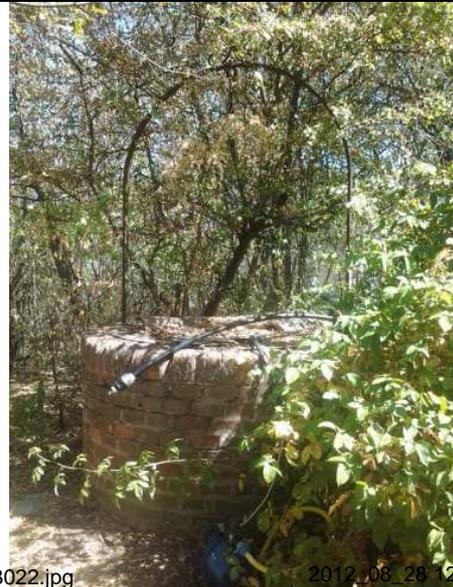
MP-523.02 Tipologia originaria **Edificio di origine rurale - Manufatt** Edificio di origine storica Complesso edilizio:

Note **pozzo**

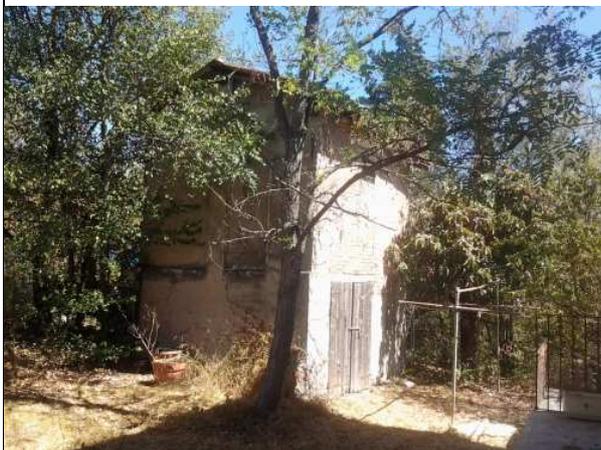
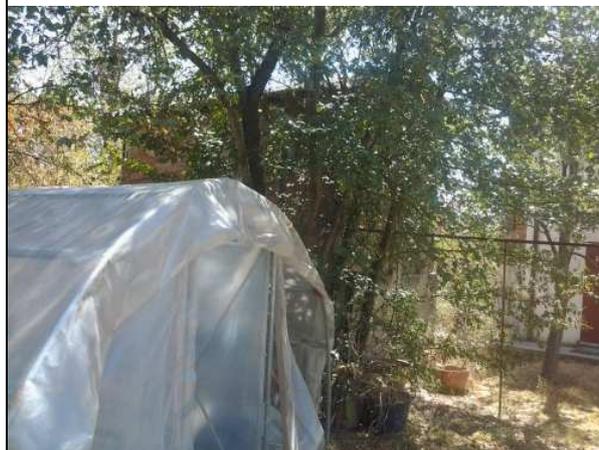
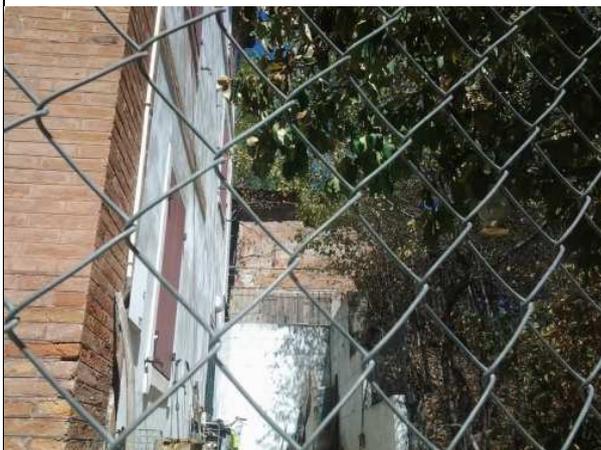
MP-523.03

Alterazione tipologica	Grave	
Compromissione (imm., materiali)	Grave	
Stato di conservazione / degrado	Cattivo	gravi lesioni

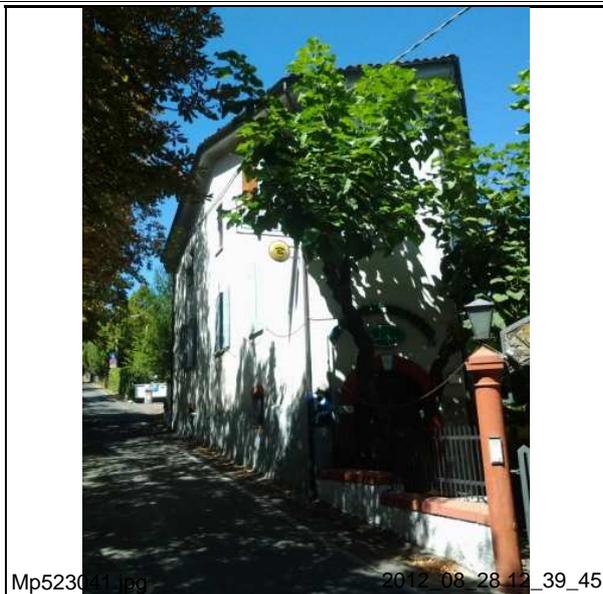
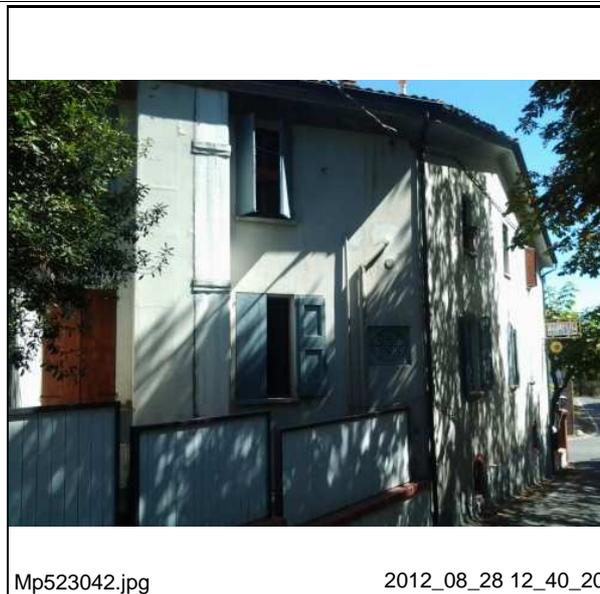
MP-523.04

Grave

Leggero/Grave

Buono

Aperture, Strutture in c.a. a vista

Medio

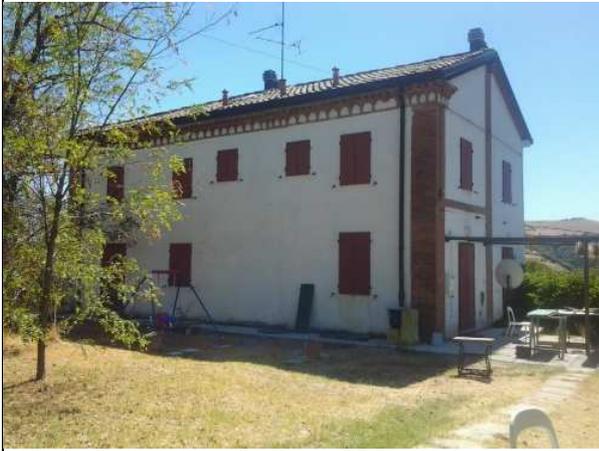
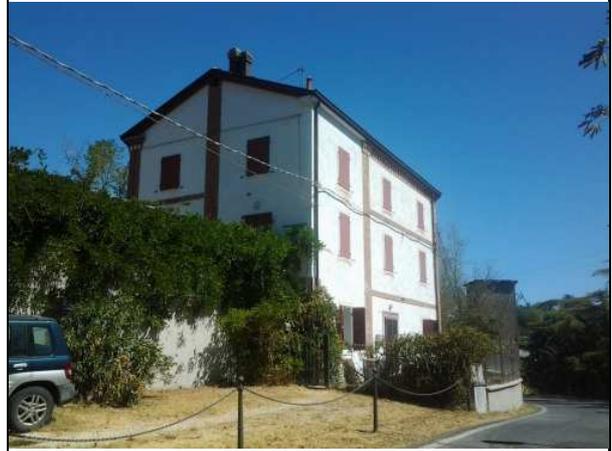
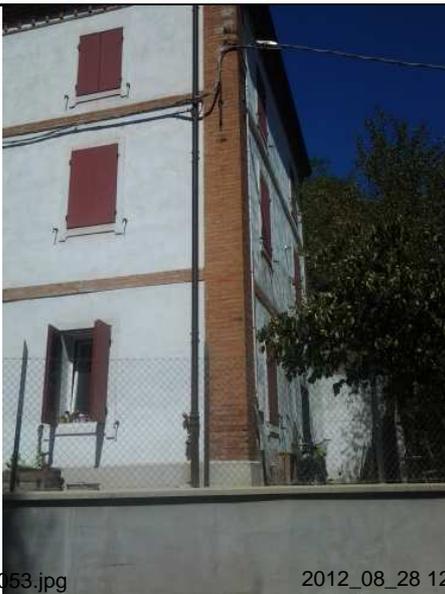
MP-523.05

Alterazione tipologica -
Compromissione (imm., materiali) **Leggero**
Stato di conservazione / degrado **Buono**

Presenza di elementi aggiunti:
Incongruità del fabbricato :
Presenza elementi di pregio **Cornici marcapiano**
Valore architettonico complessivo **Medio-Elevato**
Note sull'edificio: **lesene cornici**

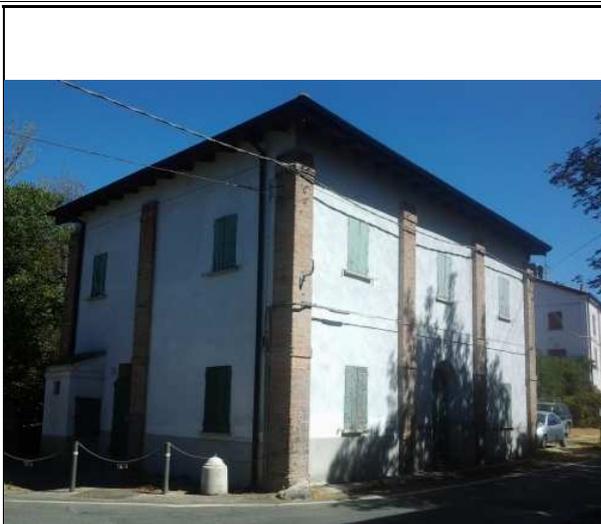
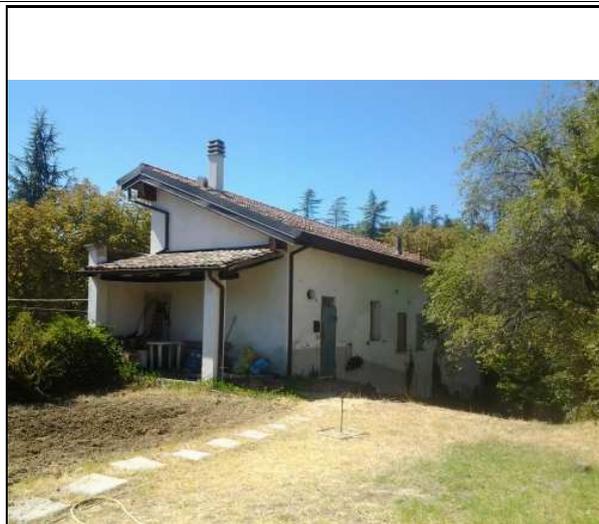
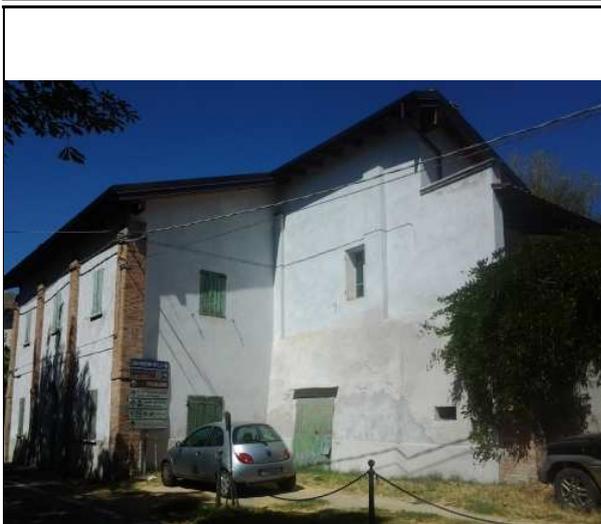
MP-523.06

Alterazione tipologica	Grave
Compromissione (imm., materiali)	Grave
Stato di conservazione / degrado	Mediocre

Presenza di elementi aggiunti:	<input checked="" type="checkbox"/>	Tettoie
Incongruità del fabbricato :	<input type="checkbox"/>	Aperture
Presenza elementi di pregio	<input type="checkbox"/>	
Valore architettonico complessivo		Medio
Note sull'edificio:
