# AREA BAZZANESE - PIANO STRUTTURALE

## QUADRO CONOSCITIVO - CENSIMENTO INSEDIAMENTI ED EDIFICI STORICI

Scheda n. **MP-525** Data rilievo **08.28** Rilievatore **bfm** Comune: **Monte San Pietro**  
 OrigineStorica ☒ Contesto storico: ☒ Territorio: **URBANO**  
 Località: **La Fornace** IGM: **la Fornace** Toponimo: **Il Torchio**  
 Indirizzo: **Via S. Venturi 1 - Via S. Venturi 3** Complesso edilizio: ☐ N. elementili: **6**

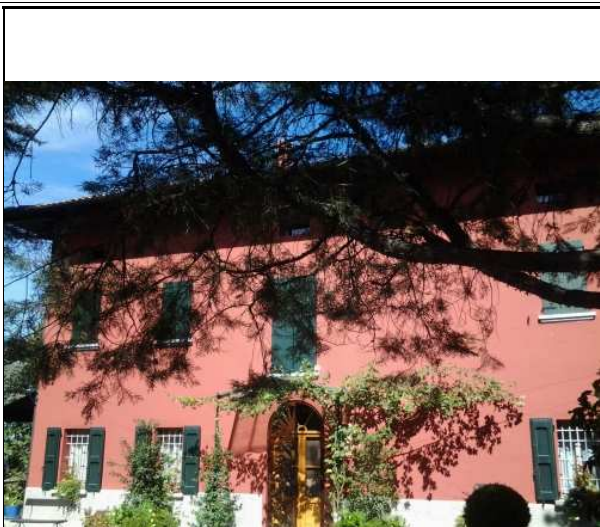
Mp525021.jpg

**Assente**

**Buono**

**Medio-Elevato**

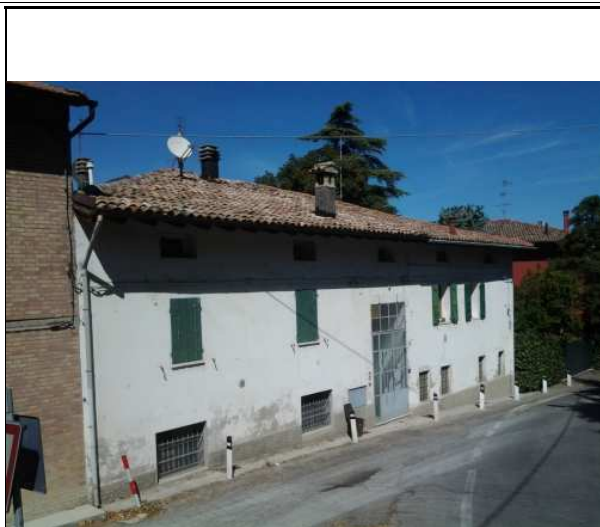
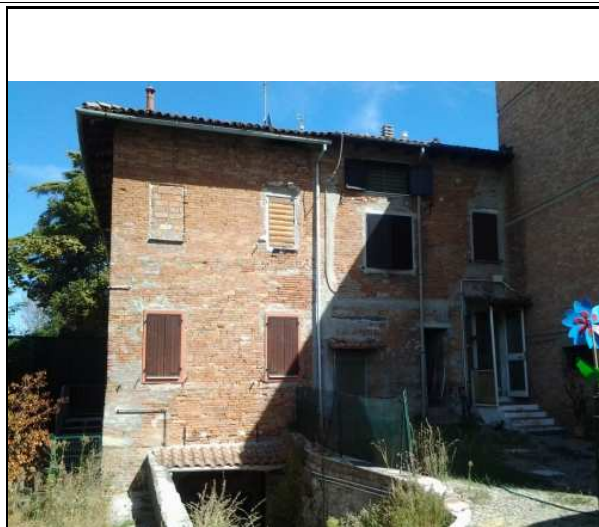
**MP-525.02**

**Grave**

**Cattivo**

**Aperture, Aperture a garage, Ringhiere, Scale esterne**

**Irrilevante**

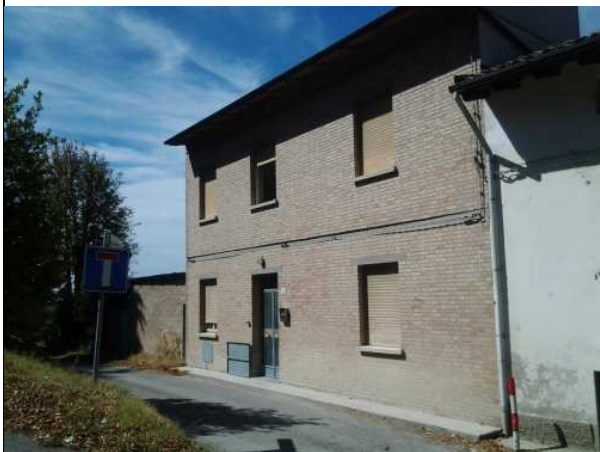
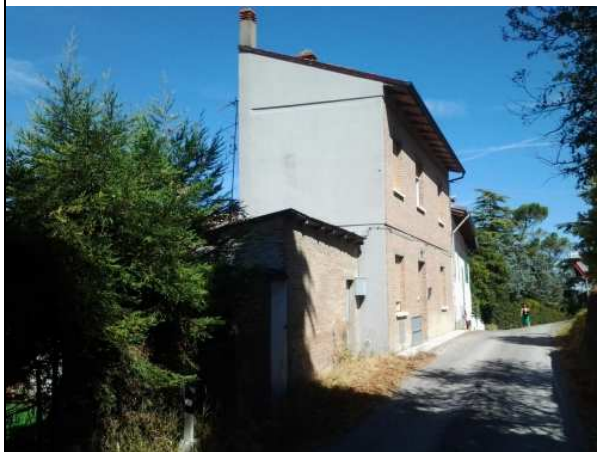
**MP-525.04**

NonEsistente ☐ NonAccessibile ☐ NonStorico ☒ Edificio Accessorio non rilevante ☐

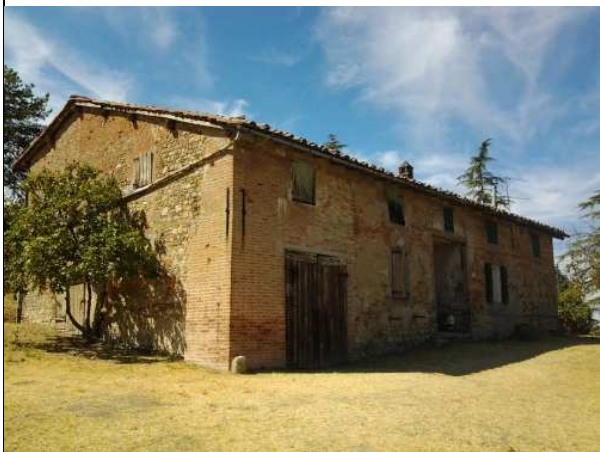
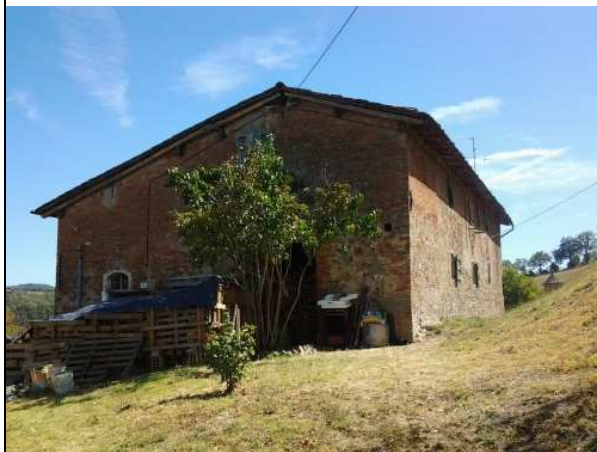
**MP-525.05**

**Leggero**

**Leggero/Grave**

**Cattivo****lesioni**

**Strutture in c.a. a vista**

**Medio-Elevato**

**tamponature**

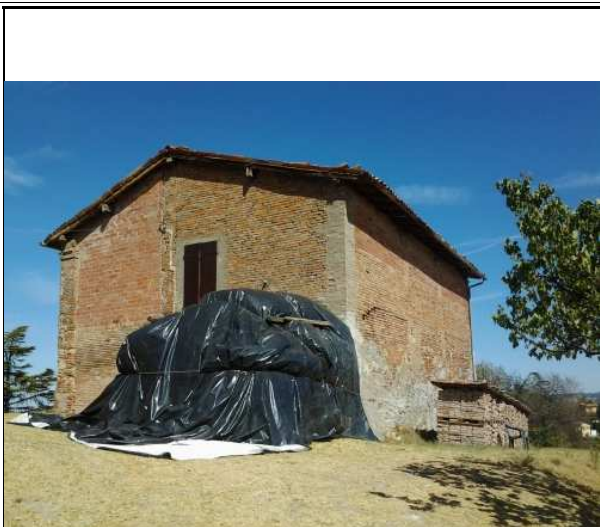
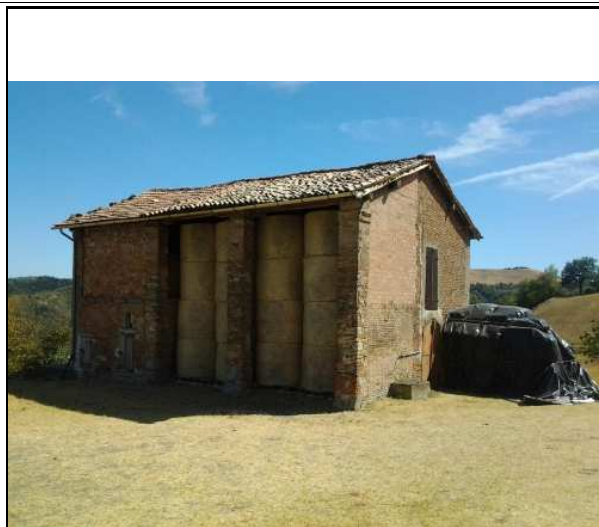
**MP-525.06**

**Assente**

**Leggero**

**Cattivo****lesioni**

**Strutture in c.a. a vista**

**Medio-Elevato**

**tamponature**
