AREA BAZZANESE - PIANO STRUTTURALE **QUADRO CONOSCITIVO - CENSIMENTO INSEDIAMENTI ED EDIFICI STORICI**

| AMBITO | | | | | | |
|---|---|---|---|---|---|---|
| Scheda n. | MP-531 Da | ta rilievo | 08.29 | Riilevatore | mr | Comune: Monte San Pietro |
| Indirizzo: Via S. Bignami 3 - Via S. Bignami 9 Comple | | | | Complesso edilizio: N. elementili: 3 | | |

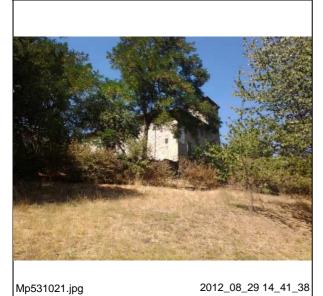
| EDIFICIO | | | | |
|---|---|---|---|---|
| MP-531.02 Tipolog | gia originaria Edificio di c | origine rurale - Residenzi | Edificio di origine storica | Complesso edilizio: |

| ALTERAZIONE, CONSERVAZIONE E CARATTERISTICHE | | | | |
|--|---|---|--|--|
| Alterazione tipologica | Assente | | | |
| Compromissione (imm., materiali) | Leggero | | | |
| Stato di conservazione / degrado | Mediocre | | | |
| Incongruità del fabbricato : | ✓ | Balconi, Ringhiere, Tendaggi | | |
| Valore architettonico complessivo | Medio | -Elevato | | |
