# AREA BAZZANESE - PIANO STRUTTURALE

## QUADRO CONOSCITIVO - CENSIMENTO INSEDIAMENTI ED EDIFICI STORICI

| Scheda n. <b>MP-706</b> | Data rilievo <b>09.28</b> | Rilevatore <b>dr</b> | Comune: <b>Monte San Pietro</b> |
| Indirizzo: <b>Via Lavino 523 - Via Lavino 521</b> | | Complesso edilizio: <input type="checkbox"/> | N. elementili: <b>10</b> |

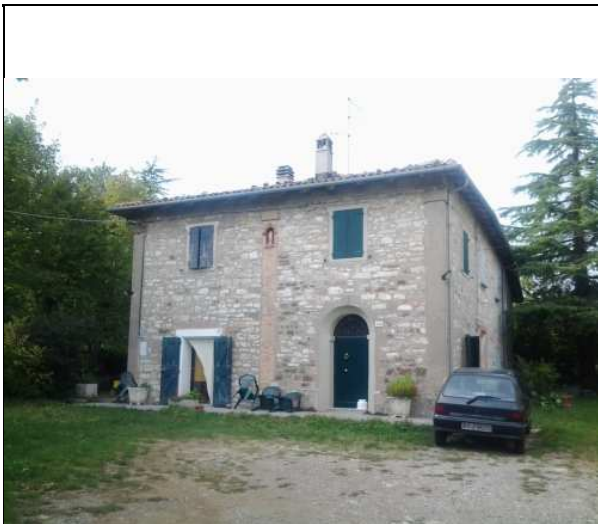
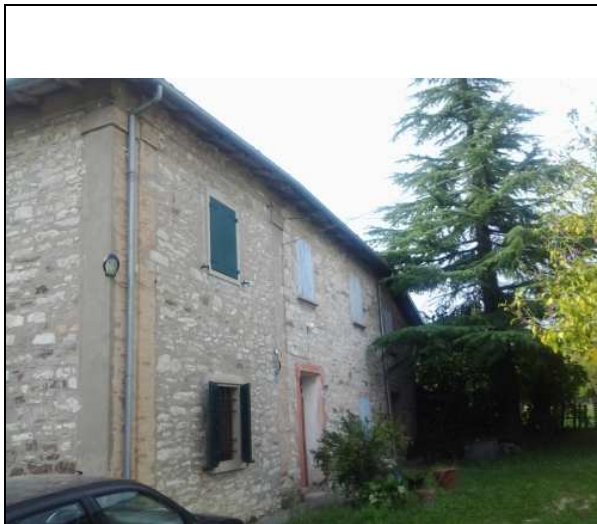
**MP-706.01**

**Assente**

**Leggero**

**Buono**

☒

**Aperture**

**Medio-Elevato**

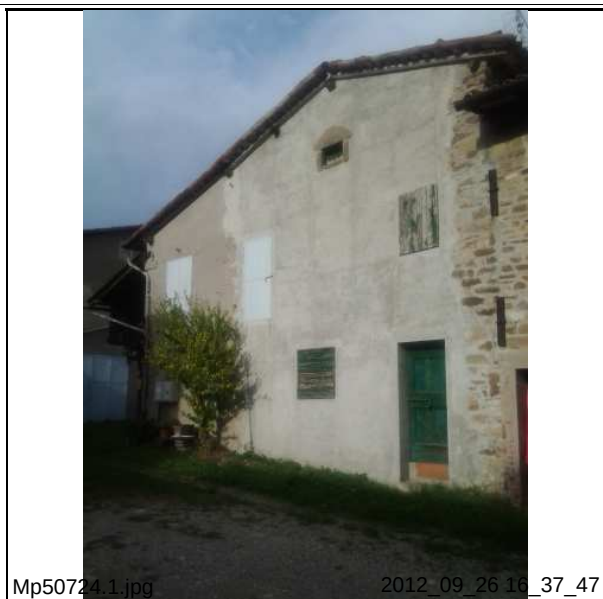
**MP-706.02**

**Leggero/Gr**

**Grave**

**Mediocre/Cattivo**

**Tettoie**

**Medio**

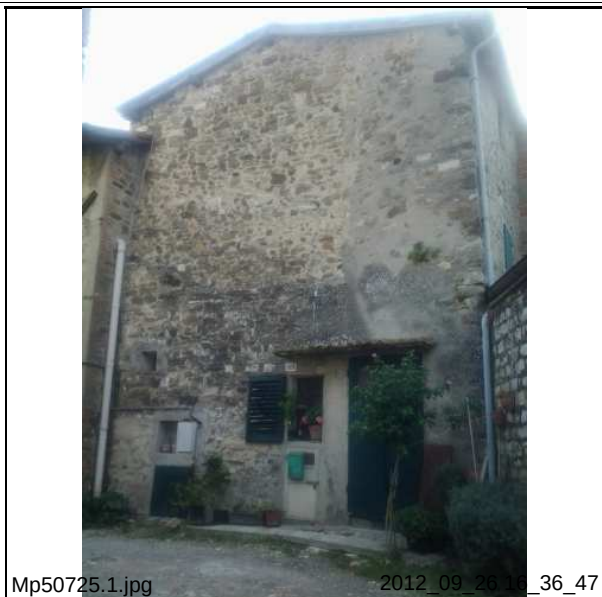
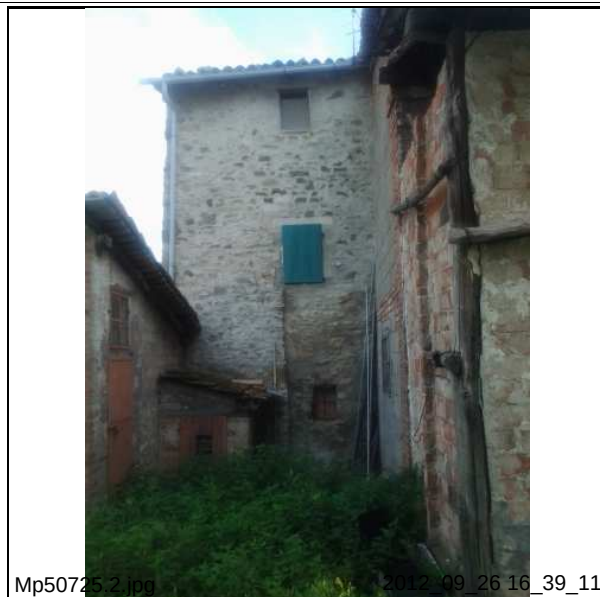
**MP-706.03**

**Assente**

**Leggero**

**Mediocre**

**Medio-Elevato**

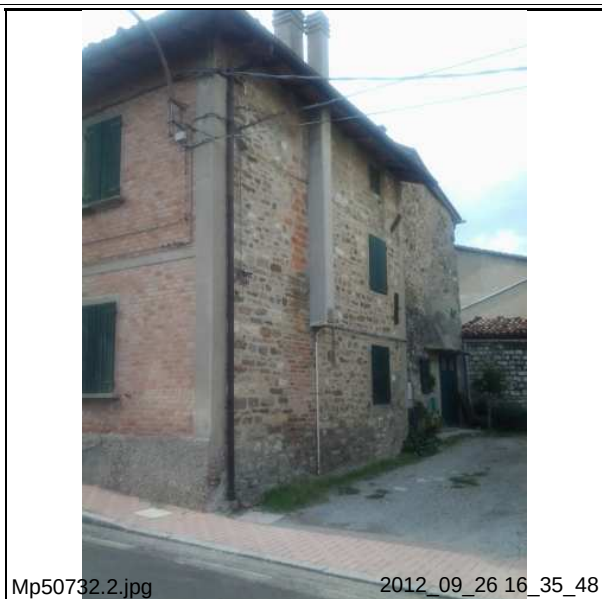
**MP-706.04**

**Assente**

**Leggero/Grave**

**Mediocre**

**Medio**

**tamponature, canna fumaria**

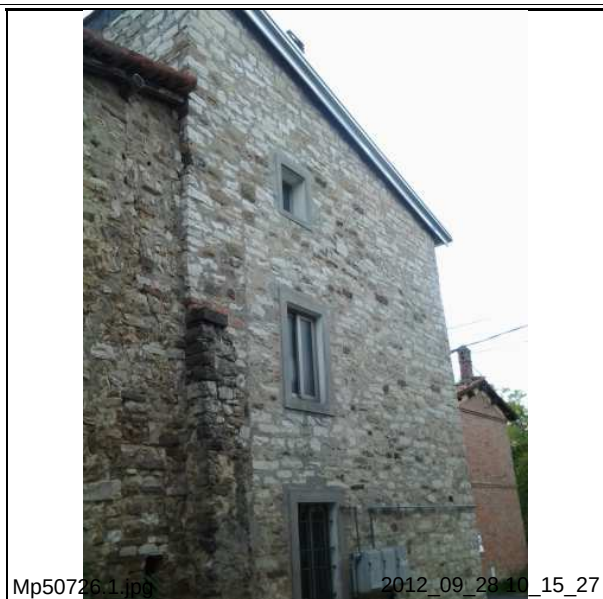
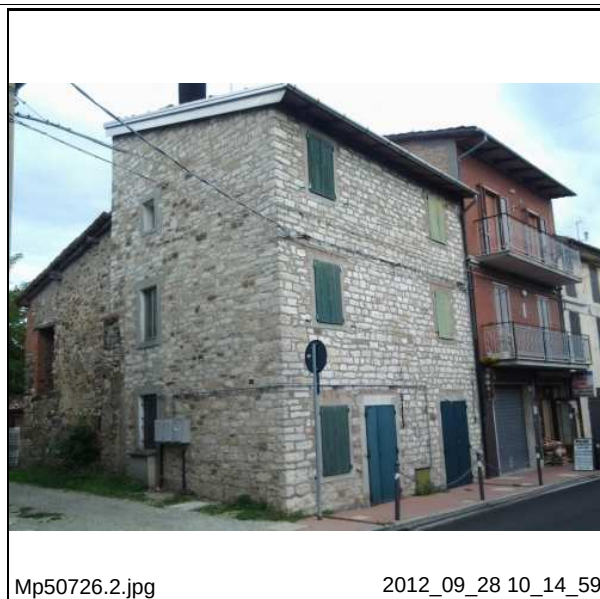
**MP-706.06**

**Assente**

**Leggero/Grave**

**Buono**

**Aperture**

**Medio**

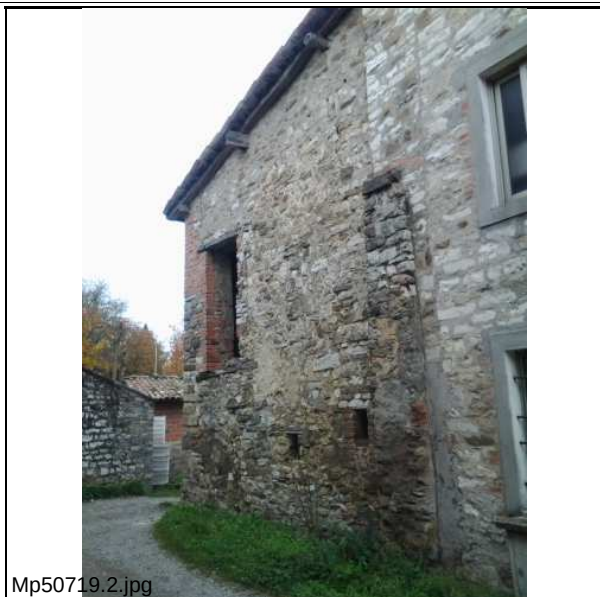
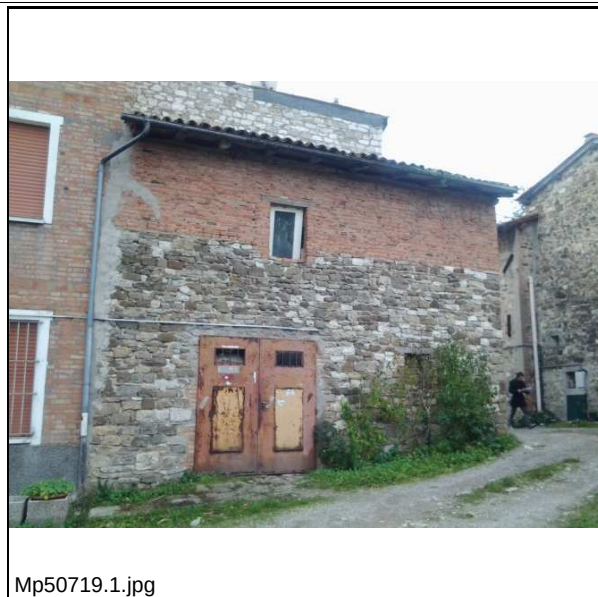
**MP-706.07**

**Grave**

**Cattivo**

**Aperture a garage**

**Medio**
