AREA BAZZANESE - PIANO STRUTTURALE

QUADRO CONOSCITIVO - CENSIMENTO INSEDIAMENTI ED EDIFICI STORICI

Scheda n. **MV-511** Data rilievo **2012/07/1** Rilievatore **PA** Comune: **Monteveglia**
 OrigineStorica Contesto storico: Territorio: **URBANO**
 Località: **Stiore** IGM: **Stiore** Toponimo:
 Indirizzo: **Via Sant' Egidio 85 - Via Sant' Egidio 77** Complesso edilizio: N. elementili: **20**

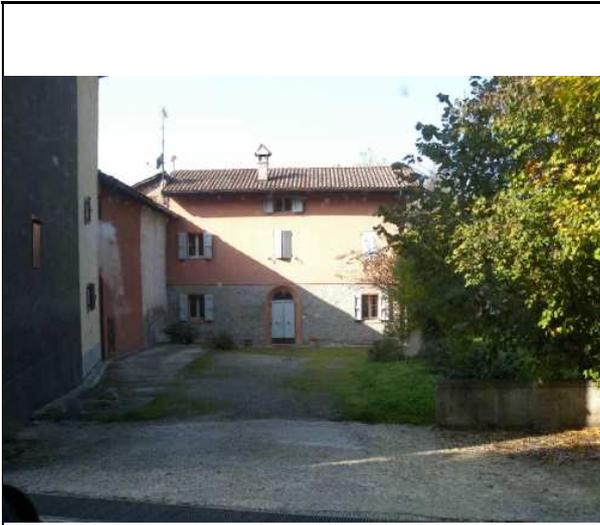
MV511021.jpg

Leggero

Leggero**ristrutturato**

BuonoPresenza di elementi aggiunti: Incongruità del fabbricato : Presenza elementi di pregio

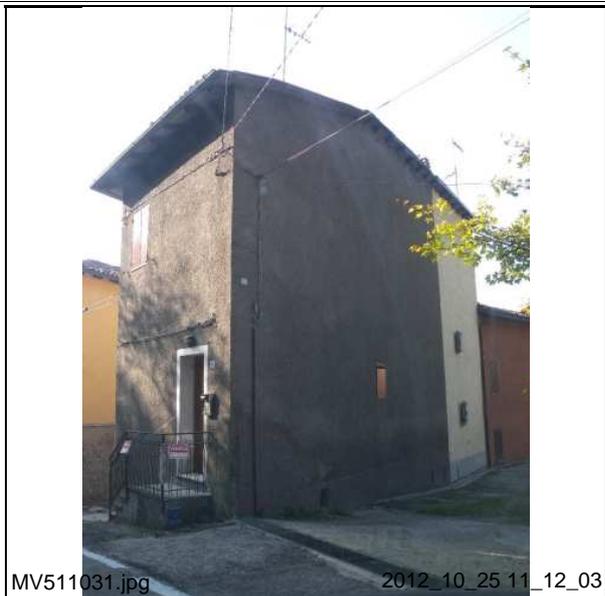
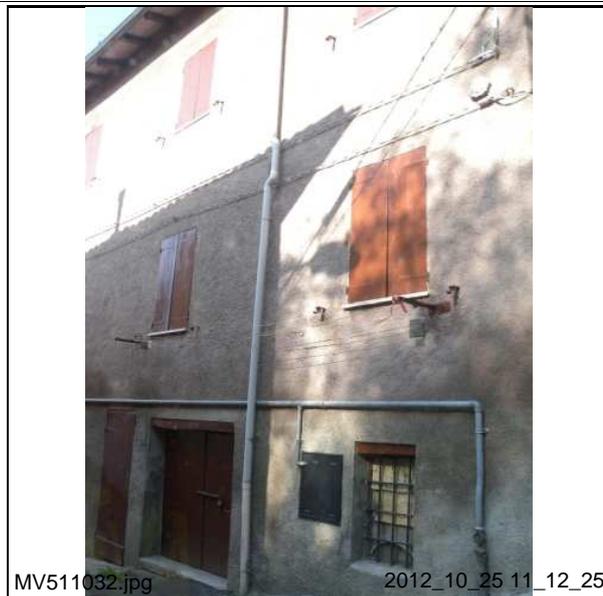
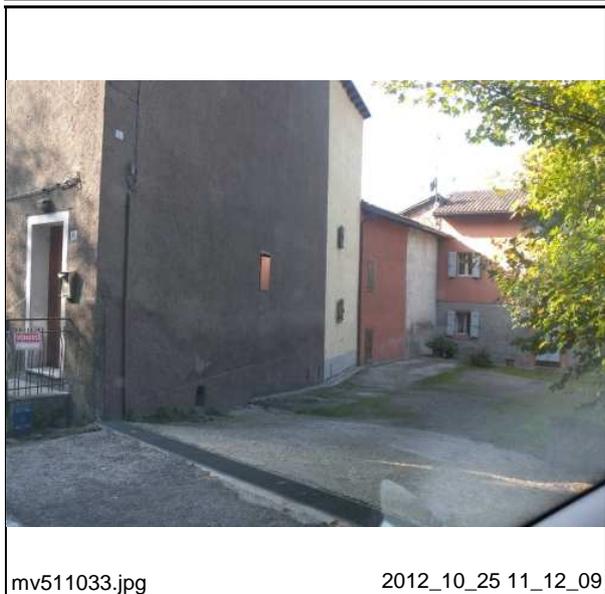
MV-511.03

Alterazione tipologica	Assente	
Compromissione (imm., materiali)	Assente	ristrutturato
Stato di conservazione / degrado	Buono

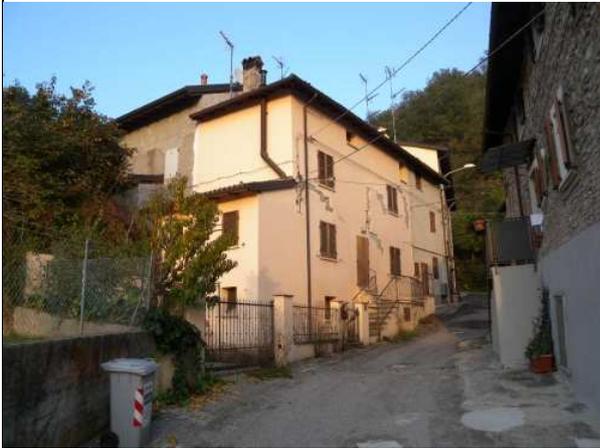
MV511041.jpg

Leggero/Grave

BuonoPresenza di elementi aggiunti: Incongruità del fabbricato : Presenza elementi di pregio

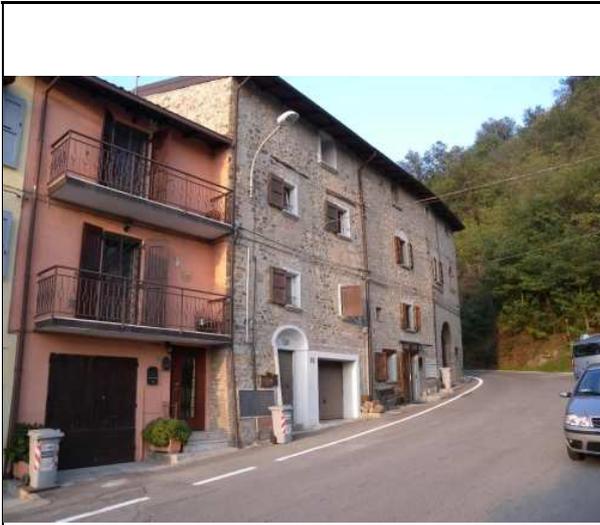
MV511081.jpg

Leggero

BuonoPresenza di elementi aggiunti: Incongruità del fabbricato : Presenza elementi di pregio

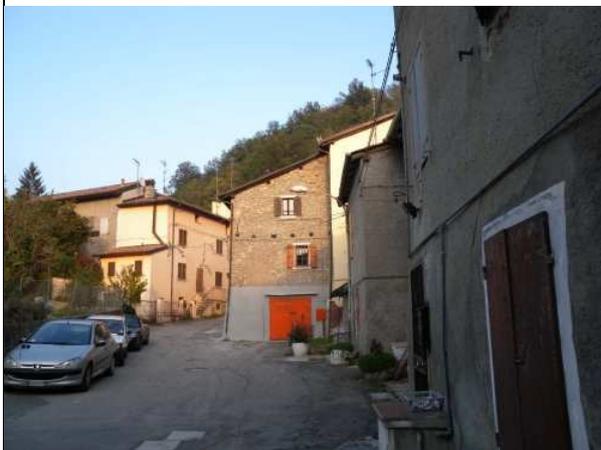
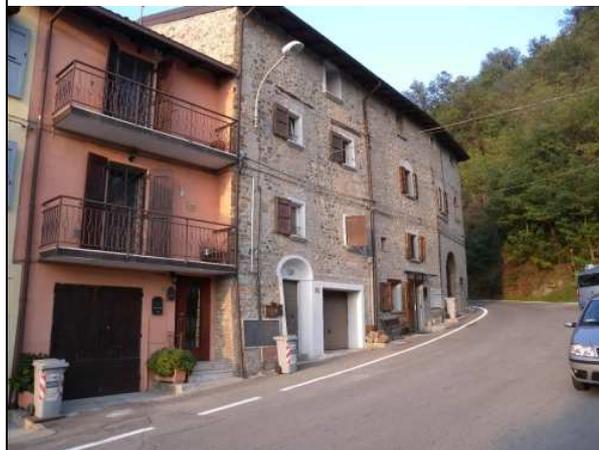
MV511091.jpg

Leggero**apertura garage**

Leggero**colore PT**

BuonoPresenza di elementi aggiunti: Incongruità del fabbricato : Presenza elementi di pregio

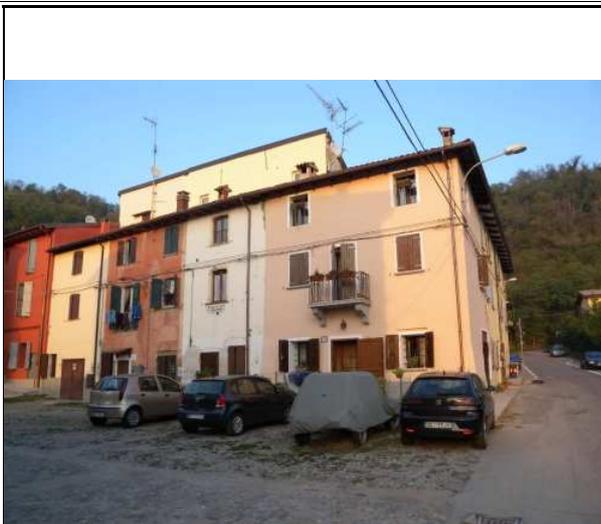
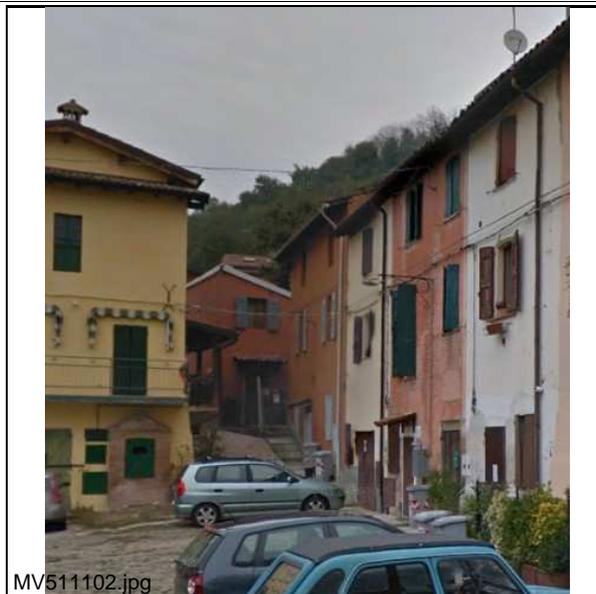
MV511101.jpg

Alterazione tipologica	Leggero	
Compromissione (imm., materiali)	Leggero	edificio ristrutturato
Stato di conservazione / degrado	Buono

Presenza di elementi aggiunti:	<input checked="" type="checkbox"/>	Tettoie
Incongruità del fabbricato :	<input type="checkbox"/>	
Presenza elementi di pregio	<input type="checkbox"/>	
Valore architettonico complessivo	Medio

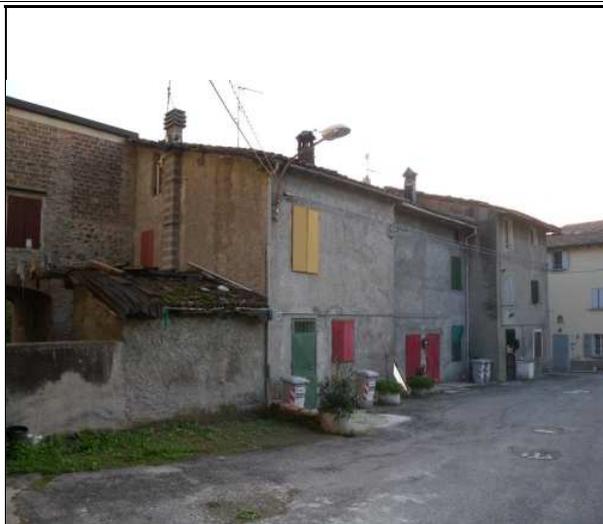
MV511111.jpg

MediocrePresenza di elementi aggiunti: Incongruità del fabbricato : Presenza elementi di pregio

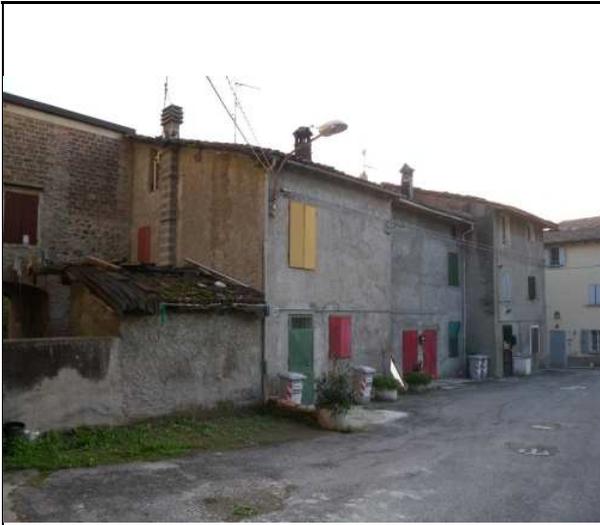
MV511131.jpg

Leggero

Leggero/Grave**intonaco**

MediocrePresenza di elementi aggiunti: Incongruità del fabbricato : Presenza elementi di pregio

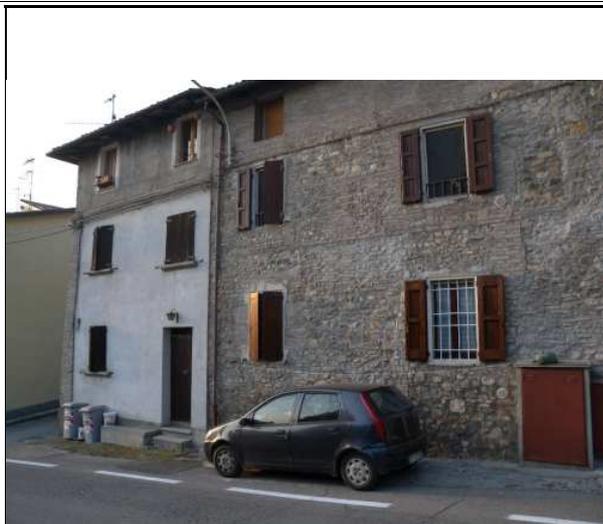
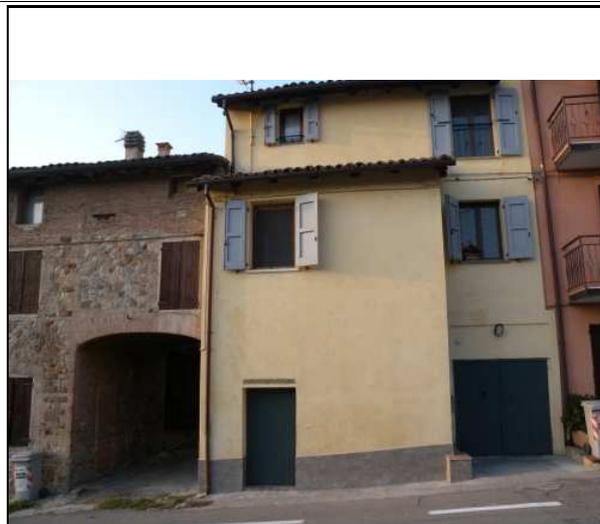
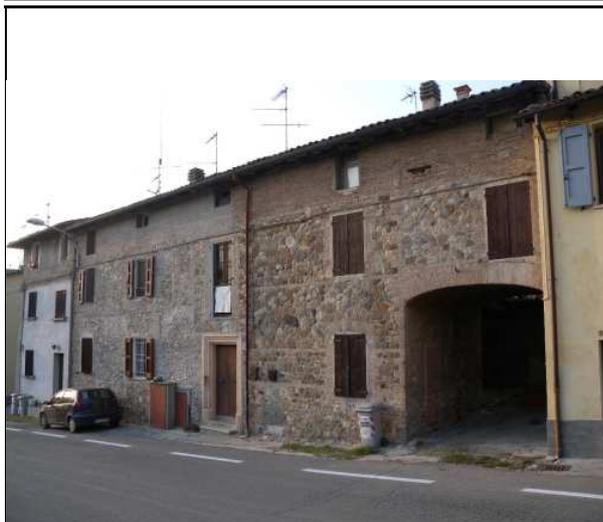
MV511151.jpg

Alterazione tipologica	Leggero	
Compromissione (imm., materiali)	Leggero	in parte ristrutturato
Stato di conservazione / degrado	Buono

portico passante alla corte interna

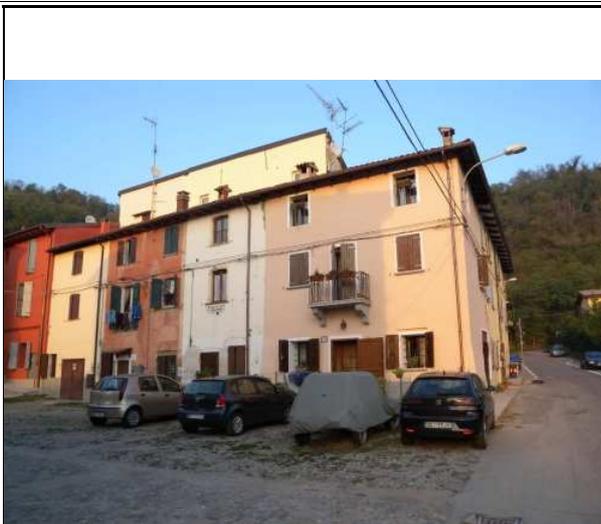
MV511161.jpg

Alterazione tipologica	Leggero/Grave	edificio ristrutturato
Compromissione (imm., materiali)	Leggero/Grave	edificio ristrutturato
Stato di conservazione / degrado	Buono

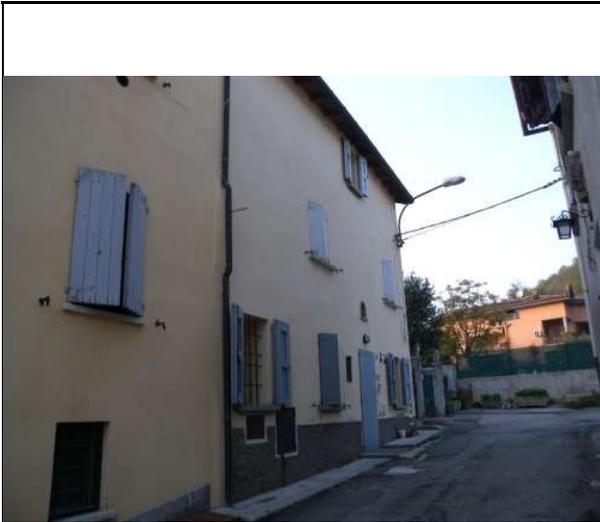
MV511171.jpg

Leggero**ristrutturato**

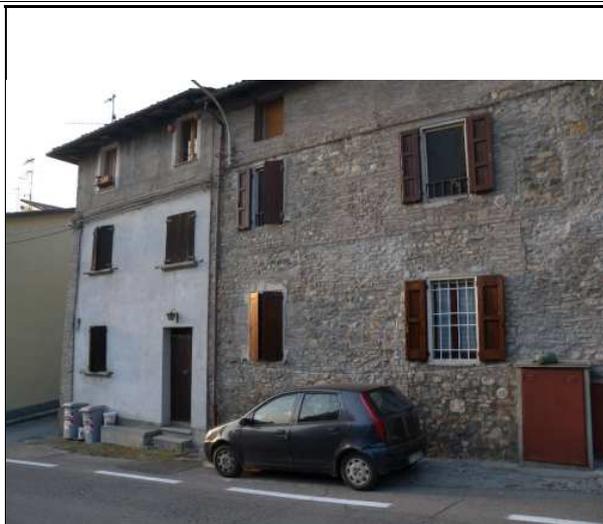
MV511181.jpg

Leggero**tinteggiatura/intonaco**

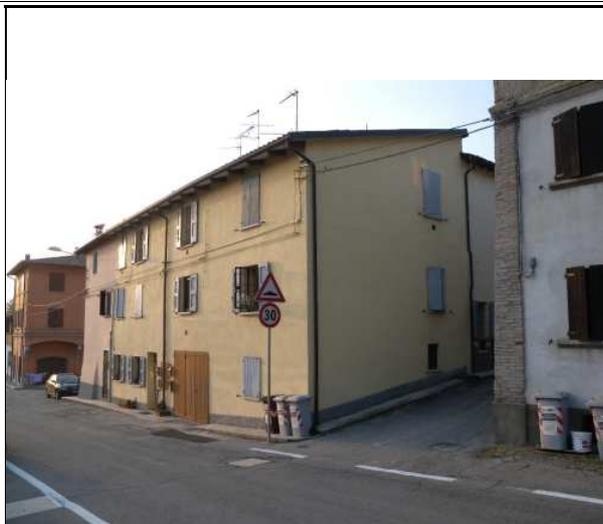
MV511191.jpg

Alterazione tipologica	Assente	
Compromissione (imm., materiali)	Leggero	edificio ristrutturato
Stato di conservazione / degrado	Buono

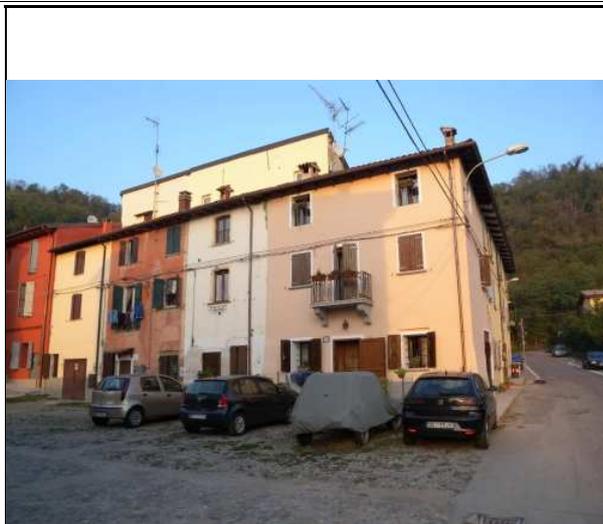
MV511201.jpg

Leggero**interventi di recupero**
