AREA BAZZANESE - PIANO STRUTTURALE

QUADRO CONOSCITIVO - CENSIMENTO INSEDIAMENTI ED EDIFICI STORICI

Scheda n. **SV-219** Data rilievo **09.20** Rilievatore _____ Comune: **Savigno**
 OrigineStorica Contesto storico: Territorio: **RURALE**
 Località: **Case Sparse** IGM: **C. Bravetti** Toponimo: **Ca' Bravetti**
 Indirizzo: **Via Merlano 763/a - Via Merlano 763/b** Complesso edilizio: N. elementili: **1**

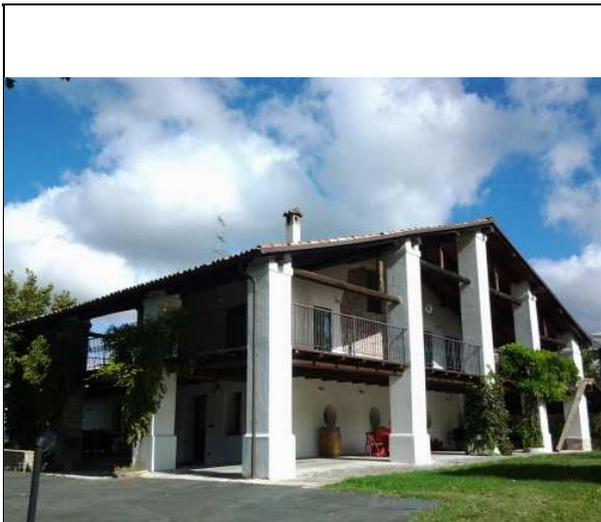
Sv21901.1.jpg

agriturismo intervento congruo

Alterazione tipologica

Grave

Compromissione (imm., materiali)

Stato di conservazione / degrado

Buono

Incongruità del fabbricato :

Aperture, Balconi aggettanti, Finestre di forme geometriche particolari, Ringhi
