# AREA BAZZANESE - PIANO STRUTTURALE

## QUADRO CONOSCITIVO - CENSIMENTO INSEDIAMENTI ED EDIFICI STORICI

Scheda n. **SV-223** Data rilievo **09.24** Rilievatore **br** Comune: **Savigno**  
 OrigineStorica ☒ Contesto storico: ☐ Territorio: **RURALE**  
 Località: **Case Sparse** IGM: Toponimo: **Ca' Dei Giorgi**  
 Indirizzo: **Via Del Lamaro 247/a - Via Del Lamaro 247/b** Complesso edilizio: ☐ N. elementili: **1**

**SV-223.01**

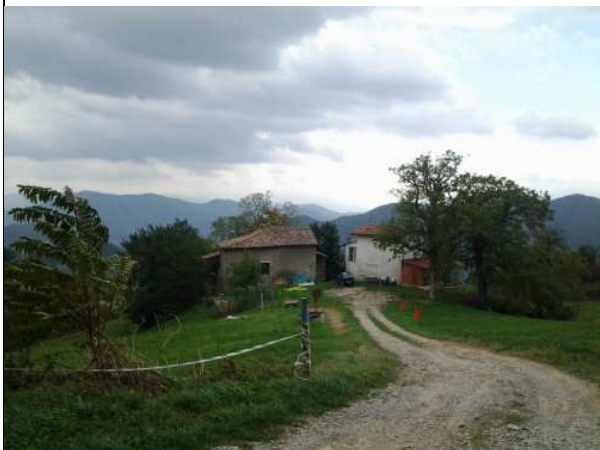
Sv22301.1.jpg

**Mediocre**

**Rivestimenti, Scale esterne**
