# AREA BAZZANESE - PIANO STRUTTURALE

## QUADRO CONOSCITIVO - CENSIMENTO INSEDIAMENTI ED EDIFICI STORICI

Scheda n. **SV-502**      Data rilievo **1610**      Rilievatore **dr**      Comune: **Savigno**  
 OrigineStorica       Contesto storico:       Territorio: **RURALE**  
 Località: **Case Sparse**      IGM: **Cassetto**      Toponimo: **Ca' Di Cio**  
 Indirizzo: **Via Merlino 455 - [via Merlino 461]**      Complesso edilizio:       N. elementili: **3**

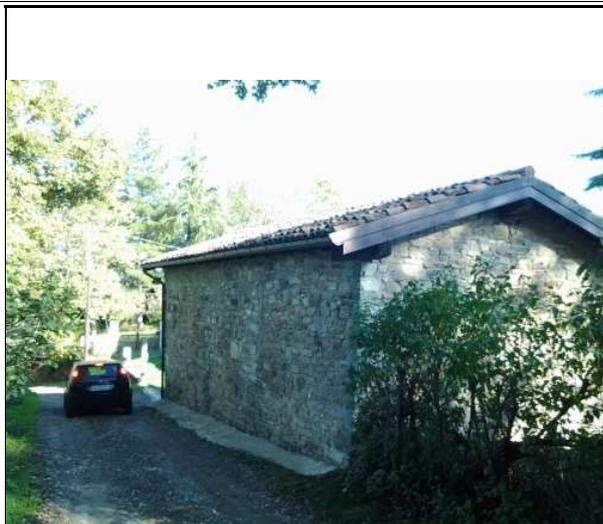
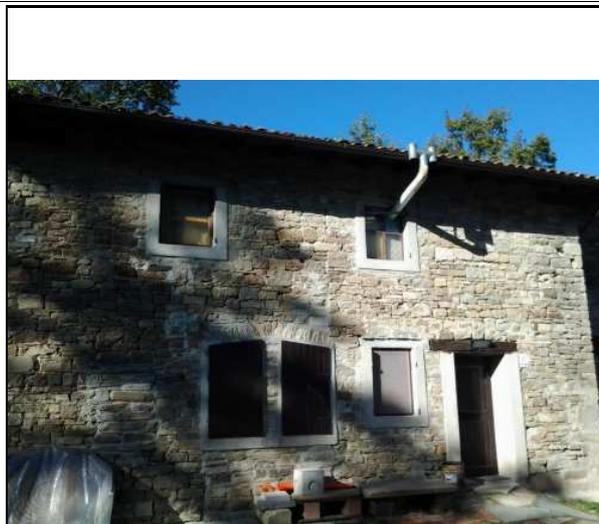
**SV-502.02**

| Alterazione tipologica | <b>Assente</b> |
| Compromissione (imm., materiali) | <b>Leggero/Grave</b> |
| Stato di conservazione / degrado | <b>Buono</b> |

Presenza di elementi aggiunti: Incongruità del fabbricato : Presenza elementi di pregio Valore architettonico complessivo **Medio**

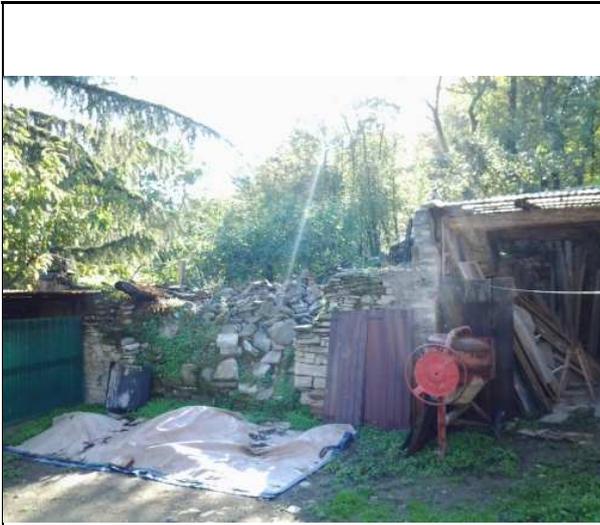
**SV-502.03**

| Piano terra / rialzato | <b>Non utilizzato</b> | - |

| Alterazione tipologica | <b>Assente</b> |
| Compromissione (imm., materiali) | <b>Assente</b> |
| Stato di conservazione / degrado | <b>Forte degrado, rudere</b> |

| Valore architettonico complessivo | <b>Irrilevante</b> |
