AREA BAZZANESE - PIANO STRUTTURALE

QUADRO CONOSCITIVO - CENSIMENTO INSEDIAMENTI ED EDIFICI STORICI

Scheda n. **SV-531** Data rilievo **09.20** Riilevatore **bf** Comune: **Savigno**
 OrigineStorica Contesto storico: Territorio: **RURALE**
 Località: **Case Sparse** IGM: **Merlano** Toponimo: **Merlano**
 Indirizzo: **Via Merlano 2003** Complesso edilizio: N. elementili: **4**

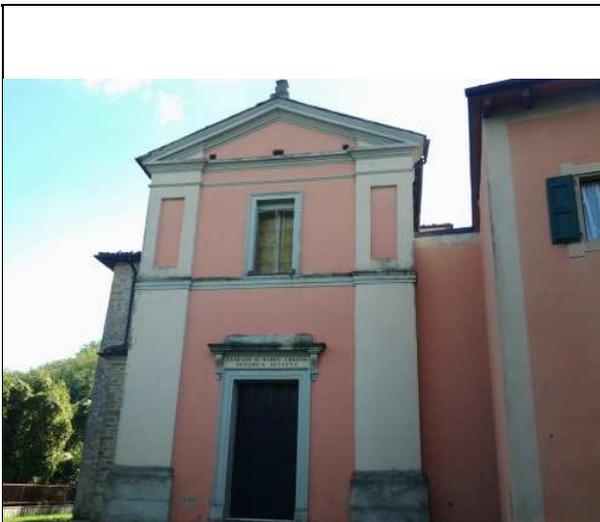
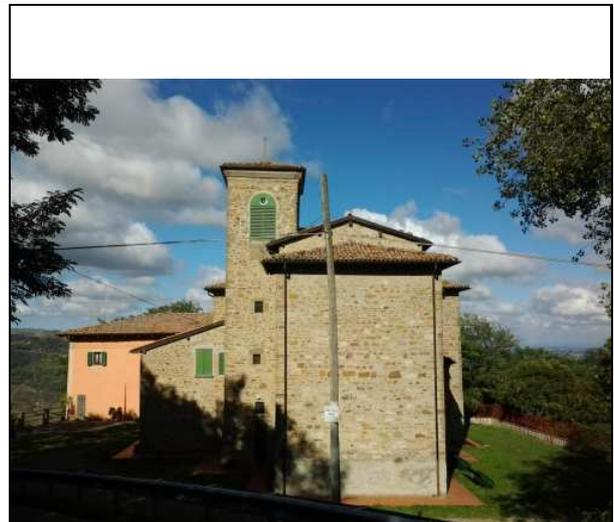
Alterazione tipologica	Assente
Compromissione (imm., materiali)	Leggero
Stato di conservazione / degrado	Buono
Presenza di elementi aggiunti:	<input type="checkbox"/>
Incongruità del fabbricato :	<input checked="" type="checkbox"/> Aperture
Presenza elementi di pregio	<input type="checkbox"/>
Valore architettonico complessivo	Medio-Elevato
Note sull'edificio:

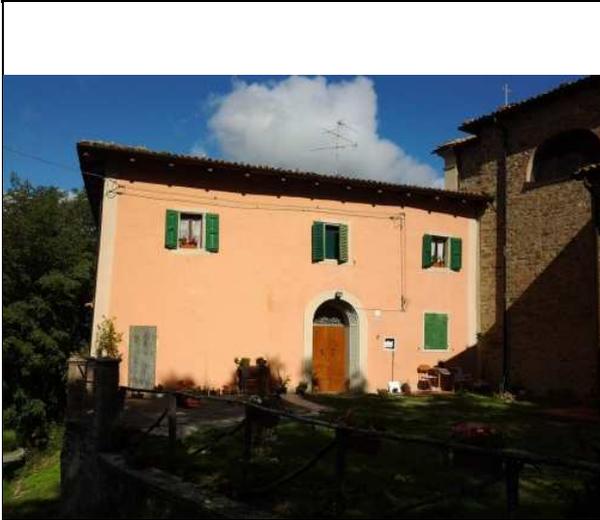
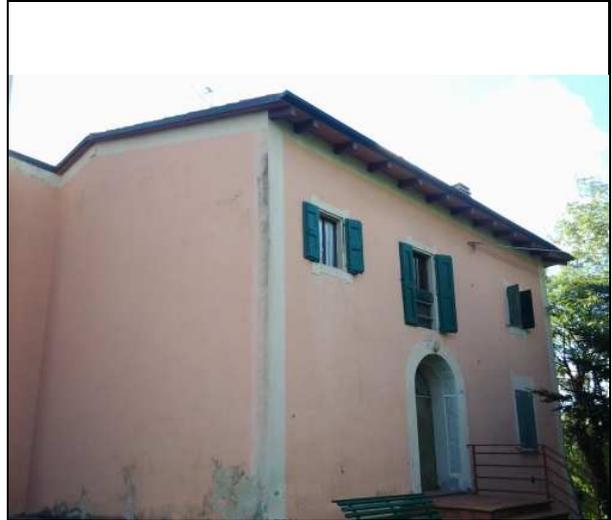
SV-531.02

Alterazione tipologica	Assente
Compromissione (imm., materiali)	Leggero
Stato di conservazione / degrado	Mediocre

Presenza di elementi aggiunti:	<input type="checkbox"/>	
Incongruità del fabbricato :	<input checked="" type="checkbox"/>	Aperture
Presenza elementi di pregio	<input type="checkbox"/>	
Valore architettonico complessivo		Medio-Elevato
Note sull'edificio:

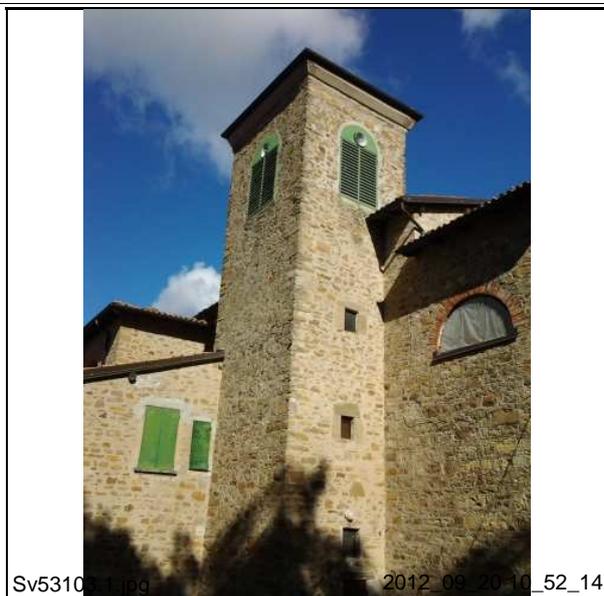
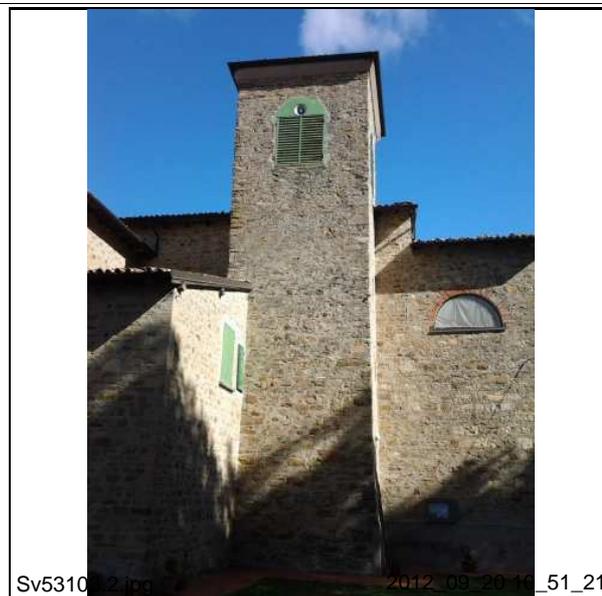
SV-531.03

Alterazione tipologica	Assente
Compromissione (imm., materiali)	Leggero
Stato di conservazione / degrado	Buono

Presenza di elementi aggiunti:	<input type="checkbox"/>
Incongruità del fabbricato :	<input type="checkbox"/>
Presenza elementi di pregio	<input type="checkbox"/>
Valore architettonico complessivo	Medio-Elevato
