AREA BAZZANESE - PIANO STRUTTURALE

QUADRO CONOSCITIVO - CENSIMENTO INSEDIAMENTI ED EDIFICI STORICI

Scheda n. **SV-533** Data rilievo **09.20** Rilievatore **bf** Comune: **Savigno**
 OrigineStorica Contesto storico: Territorio: **RURALE**
 Località: **Case Sparse** IGM: **C. Bianchi** Toponimo: **Ca' Del Poggio**
 Indirizzo: **Via Merlano 2336 - Via Merlano 2296/a** Complesso edilizio: N. elementili: **6**

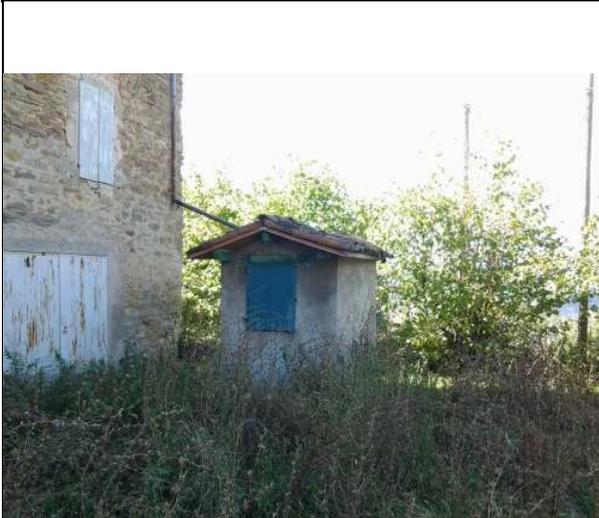
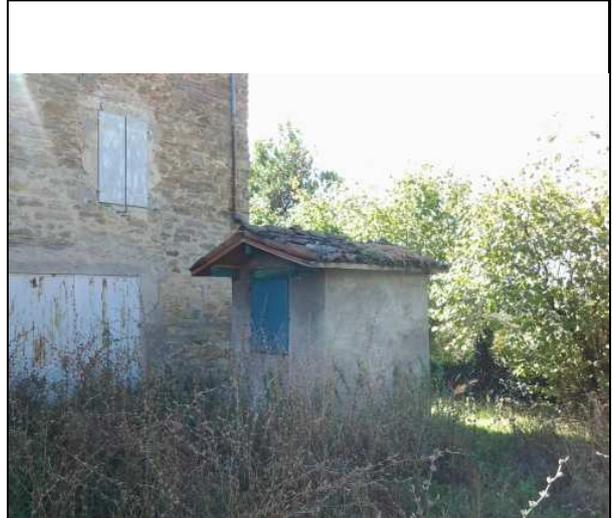
SV-533.01

Alterazione tipologica **Assente**

Compromissione (imm., materiali) **Leggero**

Stato di conservazione / degrado **Cattivo**

Valore architettonico complessivo **Medio**

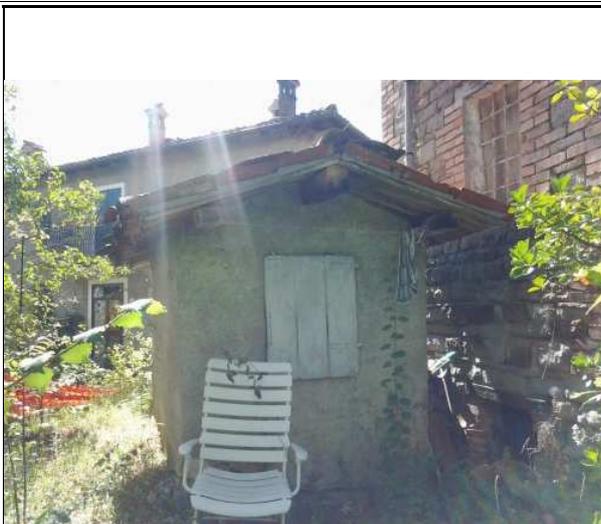
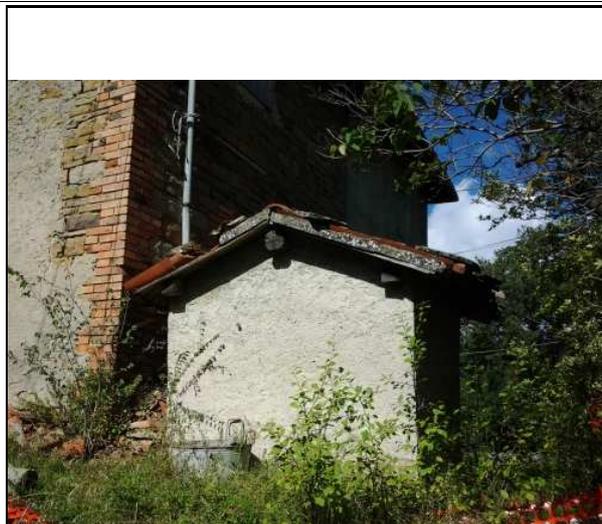
SV-533.02

Alterazione tipologica	Assente
Compromissione (imm., materiali)	Leggero
Stato di conservazione / degrado	Cattivo

Presenza di elementi aggiunti:	<input type="checkbox"/>
Incongruità del fabbricato :	<input type="checkbox"/>
Presenza elementi di pregio	<input type="checkbox"/>
Valore architettonico complessivo	Medio

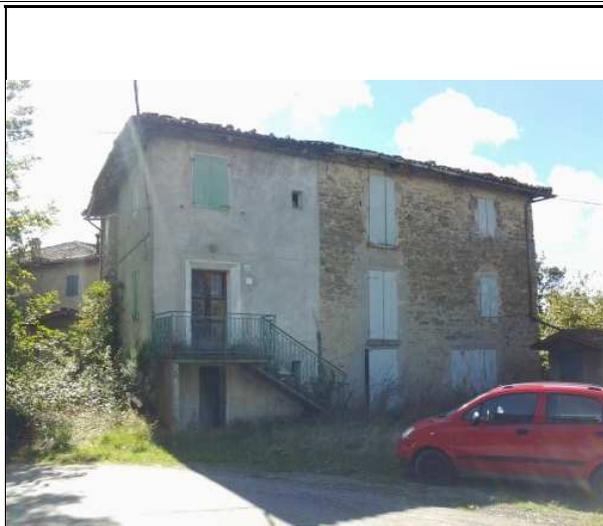
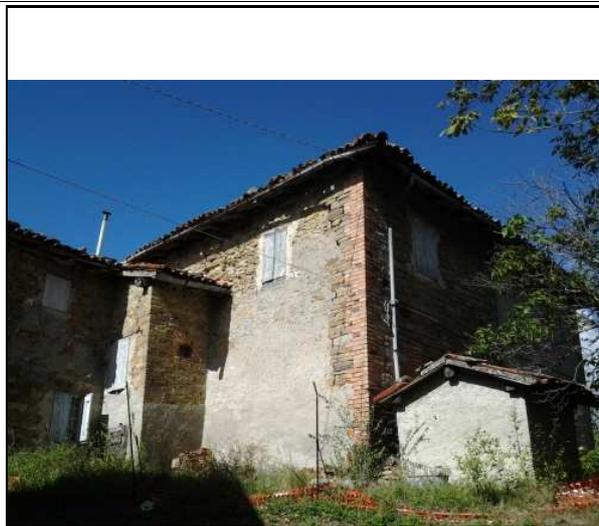
SV-533.03

Alterazione tipologica	Assente
Compromissione (imm., materiali)	Leggero/Grave
Stato di conservazione / degrado	Cattivo

Presenza di elementi aggiunti:	<input type="checkbox"/>
Incongruità del fabbricato :	<input checked="" type="checkbox"/> Aperture, Aperture a garage, Scale esterne
Presenza elementi di pregio	<input type="checkbox"/>
Valore architettonico complessivo	Medio-Elevato

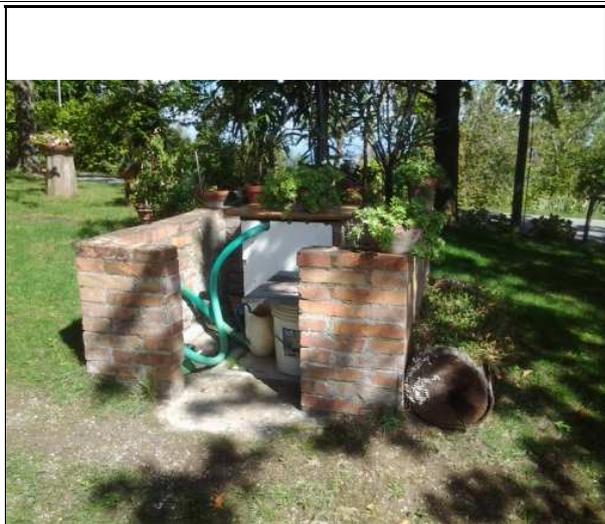
SV-533.04

12 33INDAGINI: **scheda di indagine 2012**Note **pozzo rifatto**NonEsistente NonAccessibile NonStorico Edificio Accessorio non rilevante

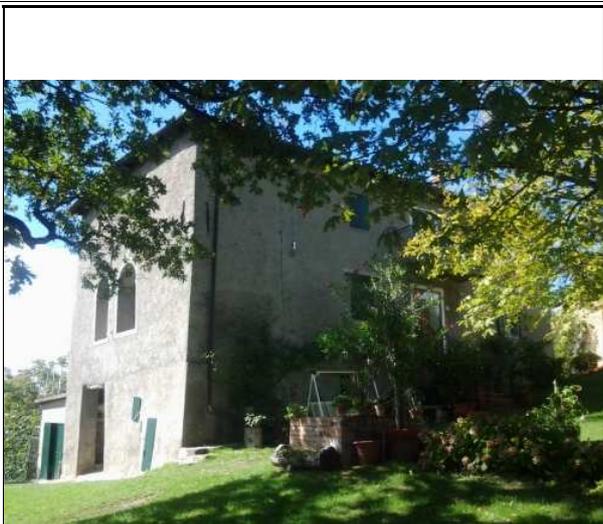
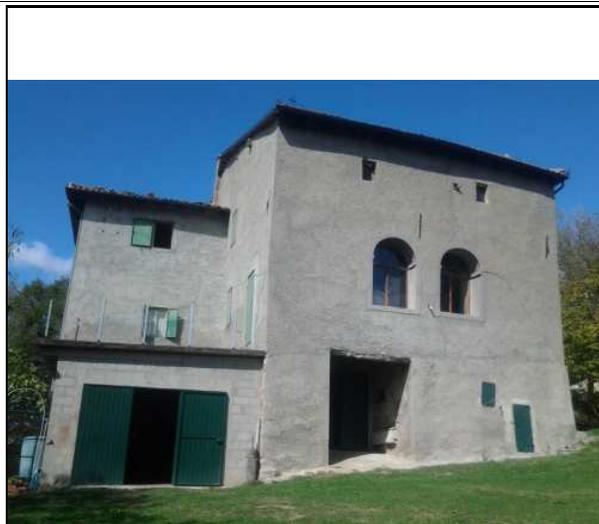
SV-533.05

Alterazione tipologica	Leggero
Compromissione (imm., materiali)	Grave
Stato di conservazione / degrado	Mediocre

Presenza di elementi aggiunti:	<input checked="" type="checkbox"/> Deposito
Incongruità del fabbricato :	<input checked="" type="checkbox"/> Aperture, Aperture a garage, Balconi aggettanti, Inferriate, Scale esterne
Presenza elementi di pregio	<input type="checkbox"/>
Valore architettonico complessivo	Medio

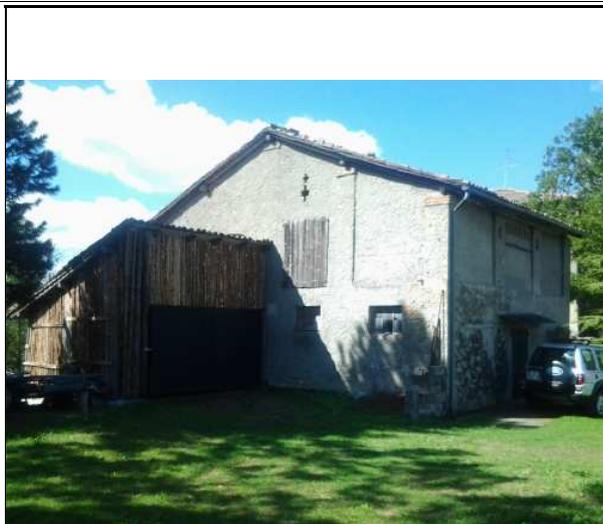
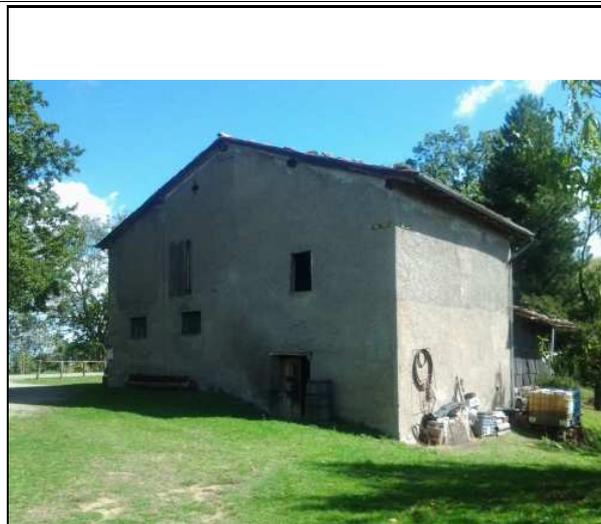
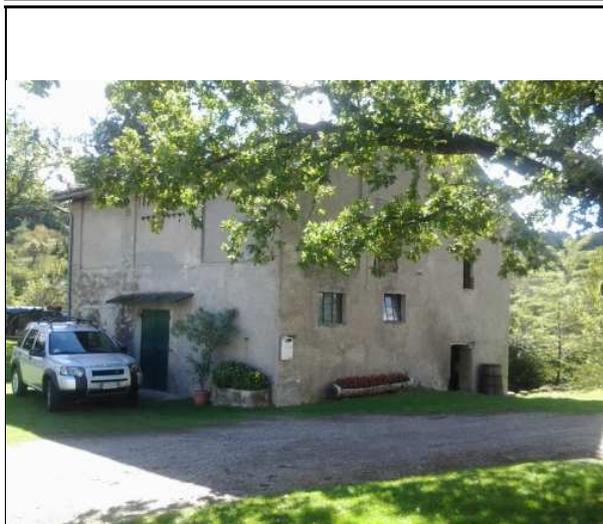
SV-533.06

Alterazione tipologica	Grave
Compromissione (imm., materiali)	Grave
Stato di conservazione / degrado	Mediocre

Presenza di elementi aggiunti:	<input checked="" type="checkbox"/>	Deposito
Incongruità del fabbricato :	<input checked="" type="checkbox"/>	Aperture, Tettoie
Presenza elementi di pregio	<input type="checkbox"/>	
Valore architettonico complessivo		Medio
Note sull'edificio:		tamponature
