AREA BAZZANESE - PIANO STRUTTURALE

QUADRO CONOSCITIVO - CENSIMENTO INSEDIAMENTI ED EDIFICI STORICI

Scheda n. **SV-553** Data rilievo **09.20** Rilievatore _____ Comune: **Savigno**
 OrigineStorica Contesto storico: Territorio: **RURALE**
 Località: **Case Sparse** IGM: **C. Paleotti** Toponimo: **Il Lamo**
 Indirizzo: **Via Lame 134 - [via Lame 129]** Complesso edilizio: N. elementili: **3**

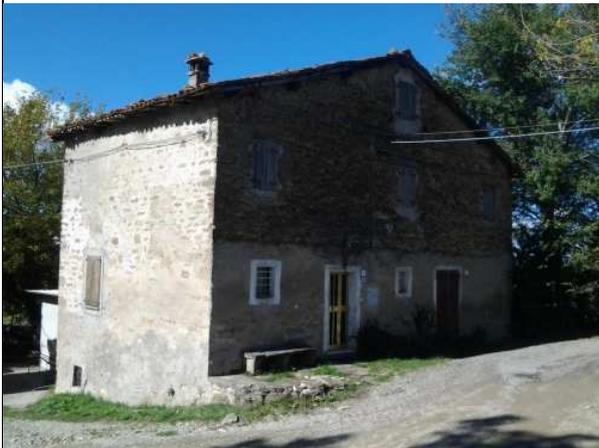
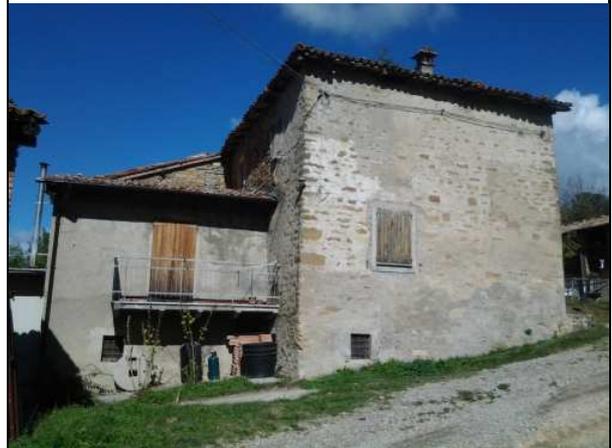
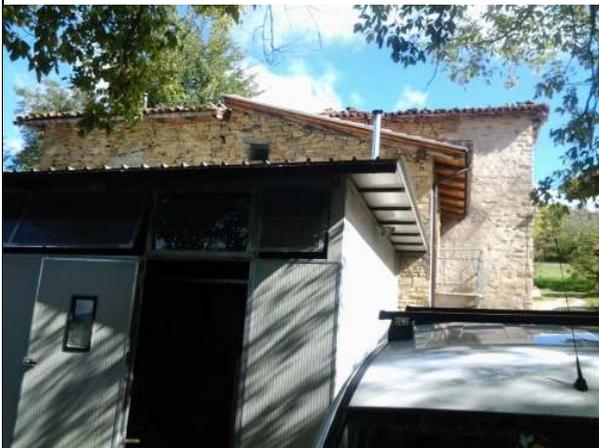
SV-553.01

Alterazione tipologica **Leggero**
Compromissione (imm., materiali) **Grave**
Stato di conservazione / degrado **Mediocre**

Presenza di elementi aggiunti: **Deposito**
Incongruità del fabbricato : **Aperture, Balconi aggettanti, Inferriate, Strutture in c.a. a vista**
Presenza elementi di pregio
Valore architettonico complessivo **Medio-Elevato**
Note sull'edificio:

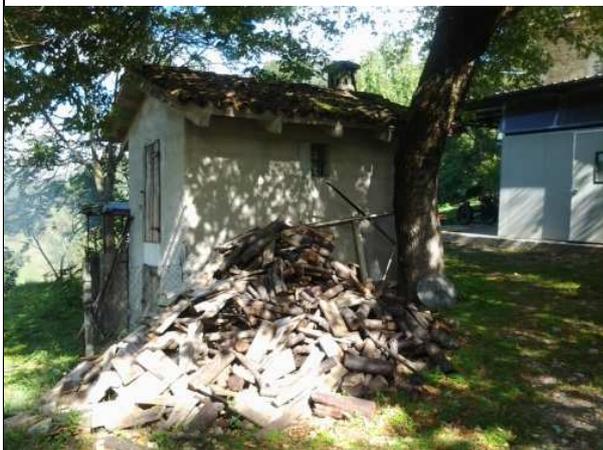
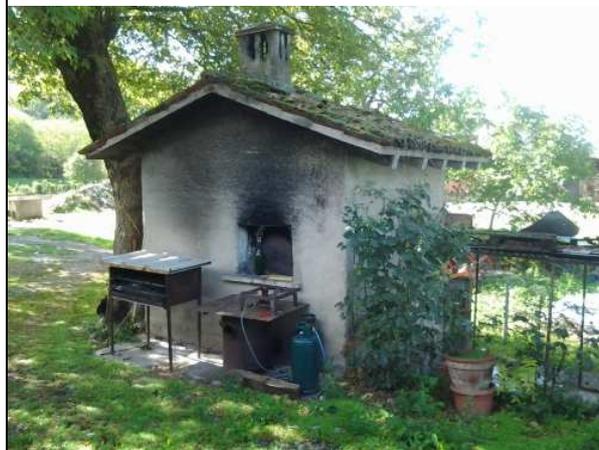
SV-553.02

Alterazione tipologica	Assente
Compromissione (imm., materiali)	Leggero
Stato di conservazione / degrado	Mediocre

Presenza di elementi aggiunti:	<input type="checkbox"/>
Incongruità del fabbricato :	<input type="checkbox"/>
Presenza elementi di pregio	<input type="checkbox"/>
Valore architettonico complessivo	Irrilevante

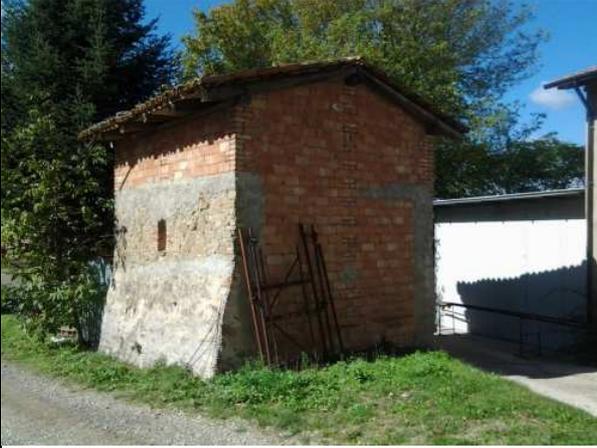
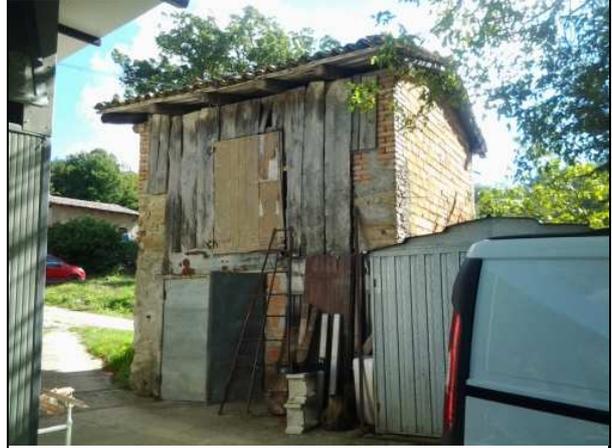
SV-553.03

Alterazione tipologica	Grave
Compromissione (imm., materiali)	Grave
Stato di conservazione / degrado	Mediocre

Presenza di elementi aggiunti:	<input type="checkbox"/>	
Incongruità del fabbricato :	<input checked="" type="checkbox"/>	Strutture in c.a. a vista
Presenza elementi di pregio	<input type="checkbox"/>	
Valore architettonico complessivo		Irrilevante
Note sull'edificio:		tamponature
