AREA BAZZANESE - PIANO STRUTTURALE

QUADRO CONOSCITIVO - CENSIMENTO INSEDIAMENTI ED EDIFICI STORICI

Scheda n. **ZP-514** Data rilievo **08.09** Rilievatore **b** Comune: **Zola Predosa**
 OrigineStorica Contesto storico: Territorio: **URBANO**
 Località: **Case Sparse** IGM: Toponimo:
 Indirizzo: **Via Gesso 79 - Via Enrico Berlinguer 2/5** Complesso edilizio: N. elementili: **3**

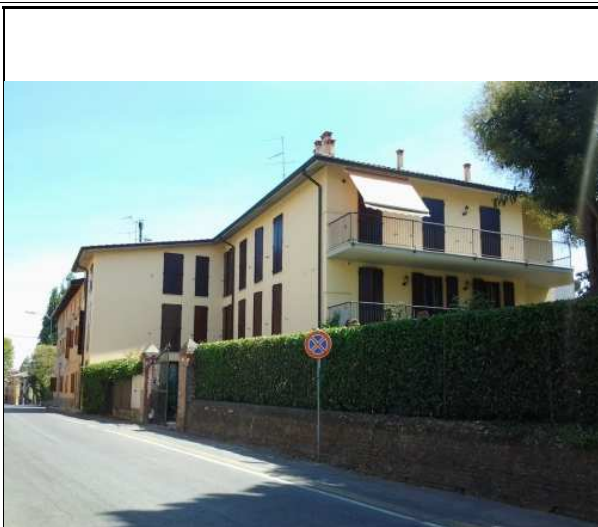
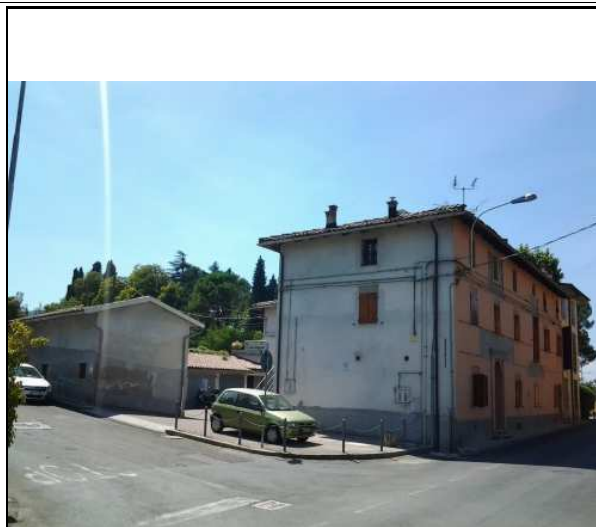
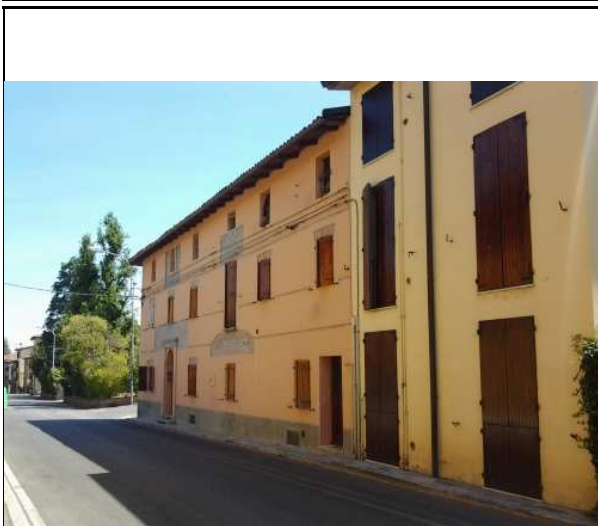
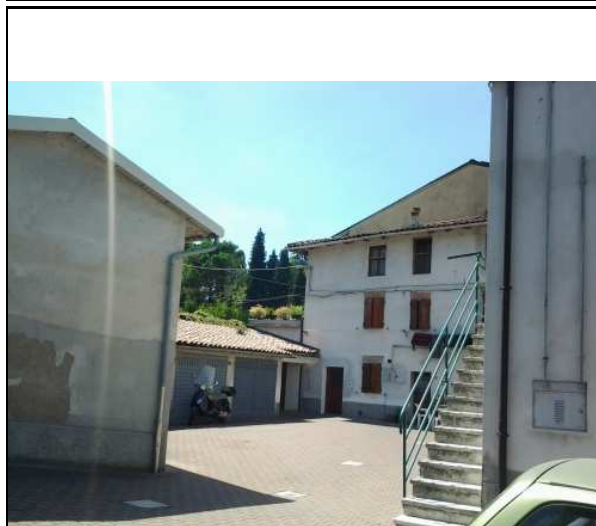
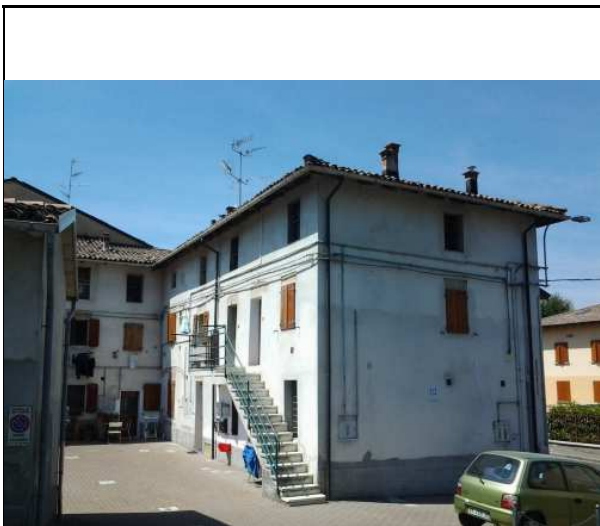
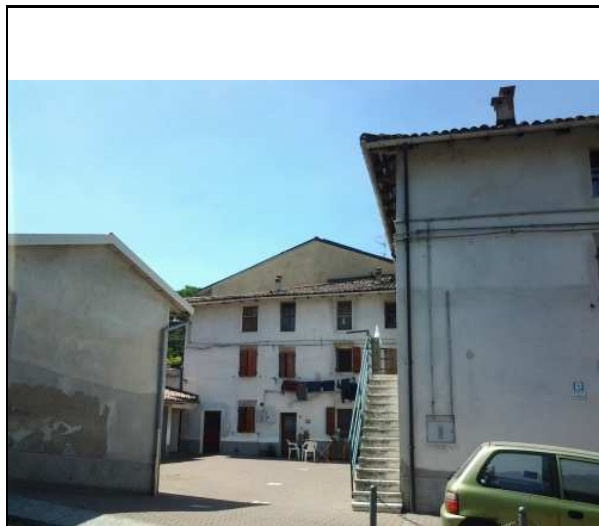
ZP-514.02

Alterazione tipologica	Grave	
Compromissione (imm., materiali)	Grave	discutibile soluzione in facciata
Stato di conservazione / degrado	Mediocre	buono solo nella facciata fronte strada sul rest
Presenza di elementi aggiunti:	<input checked="" type="checkbox"/>	Locale accessorio alla residenza, Garages
Incongruità del fabbricato :	<input checked="" type="checkbox"/>	Aperture, Scale esterne, Strutture in c.a. a vista
Presenza elementi di pregio	<input type="checkbox"/>	
Valore architettonico complessivo	Medio	
Note sull'edificio:		tracce di muro in sasso

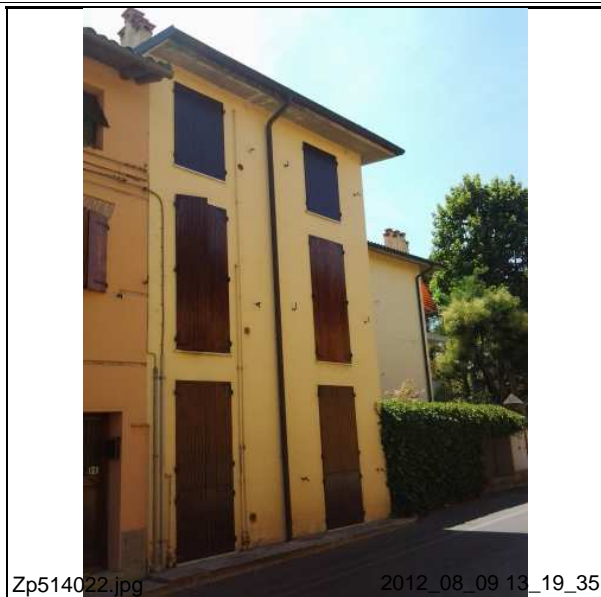
ZP-514.03

Assente

Leggero

Buono

Aperture, Sopraelevazioni

Medio
