# AREA BAZZANESE - PIANO STRUTTURALE

## QUADRO CONOSCITIVO - CENSIMENTO INSEDIAMENTI ED EDIFICI STORICI

Scheda n. **CS-133**      Data rilievo **09.07**      Riilevatore **bfm**      Comune: **Castello di Serravalle**  
 OrigineStorica       Contesto storico:       Territorio: **RURALE**  
 Località: **Case Sparse**      IGM: **Taibano**      Toponimo: **Vrudoro**  
 Indirizzo: **Via Tiola 2062 - Via Tiola 2064**      Complesso edilizio:       N. elementili: **2**

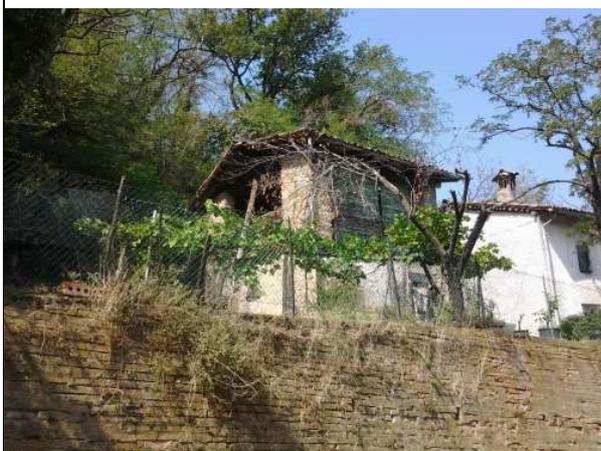
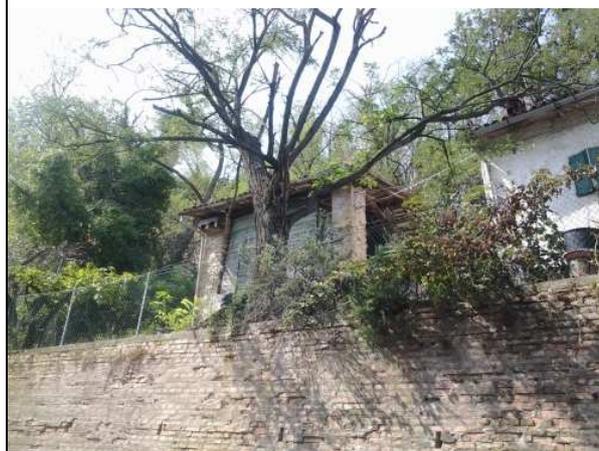
**CS-133.01**

**Edificio di origine rurale - Stalla e fi**

**parzialmente accessibile**

**Assente**

**Leggero**

**Cattivo**

**Medio**

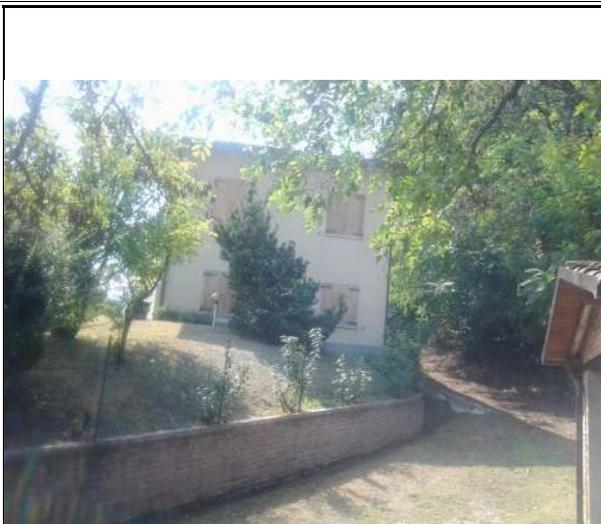
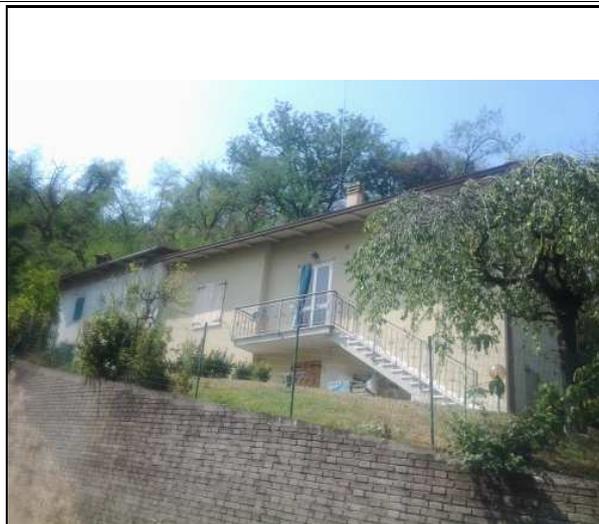
**CS-133.02**

**Edificio di origine rurale - Residenzi**Edificio di origine storica Complesso edilizio: Territorio: **RURALE**Indirizzo **Via Tiola 2062 - Via Tiola 2064**

Alterazione tipologica	<b>Grave</b>
Compromissione (imm., materiali)	<b>Grave</b>
Stato di conservazione / degrado	<b>Mediocre</b>

Presenza di elementi aggiunti:	<input type="checkbox"/>	
Incongruità del fabbricato :	<input checked="" type="checkbox"/>	<b>Scale esterne, Strutture in c.a. a vista</b>
Presenza elementi di pregio	<input type="checkbox"/>	
Valore architettonico complessivo		<b>Irrilevante</b>
Note sull'edificio:
