# AREA BAZZANESE - PIANO STRUTTURALE

## QUADRO CONOSCITIVO - CENSIMENTO INSEDIAMENTI ED EDIFICI STORICI

Scheda n. **MP-522**      Data rilievo **08.31**      Rilievatore **bfr**      Comune: **Monte San Pietro**  
 OrigineStorica       Contesto storico:       Territorio: **RURALE**  
 Località: **Montemaggiore**      IGM: **C. Oglio**      Toponimo: **Ca' Di Tonarino**  
 Indirizzo: **Via Montemaggiore 65**      Complesso edilizio:       N. elementili: **8**

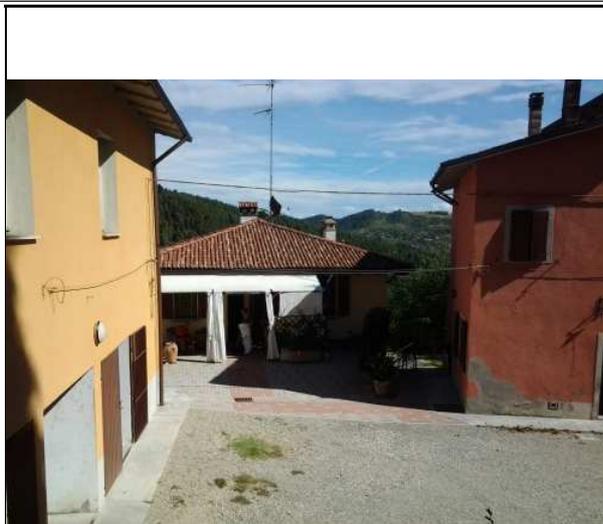
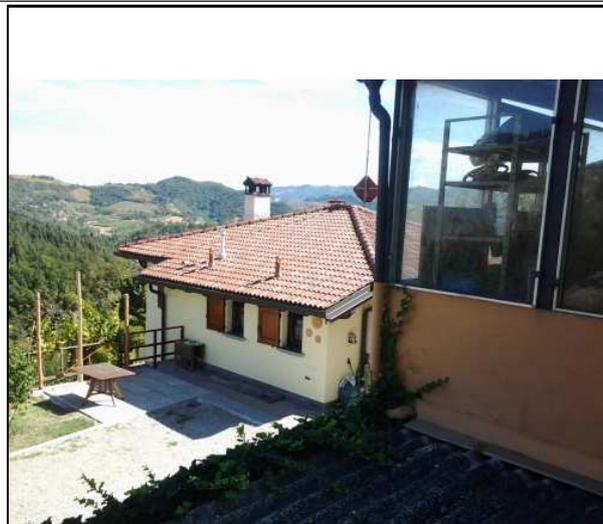
**MP-522.03**

Edificio di origine storica  Complesso edilizio: Territorio: **RURALE** Indirizzo **Via Montemaggiore 65**Catasto Foglio Particella **18 140**INDAGINI: **scheda di indagine 2012**Note **se storica Ã" totalmente ristrutturata**NonEsistente  NonAccessibile  NonStorico  Edificio Accessorio non rilevante

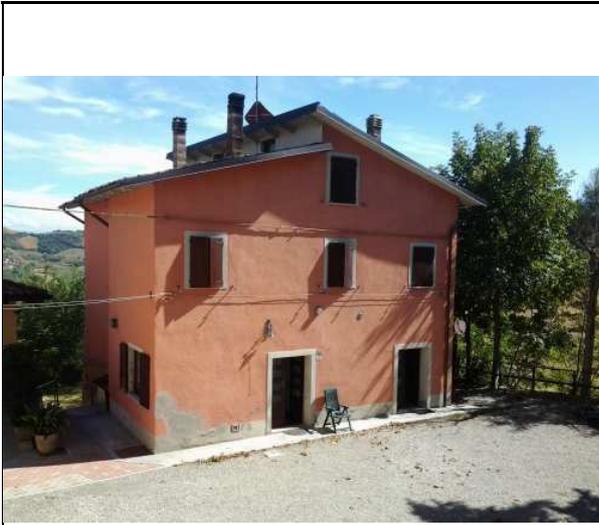
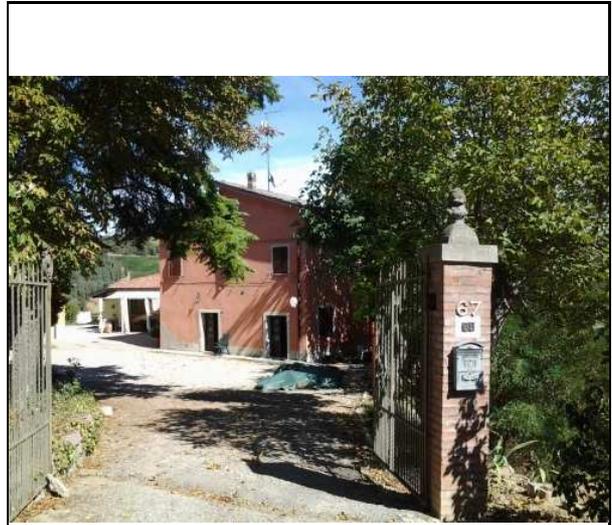
**MP-522.05**

Alterazione tipologica	<b>Leggero</b>
Compromissione (imm., materiali)	<b>Grave</b>
Stato di conservazione / degrado	<b>Buono</b>

Presenza di elementi aggiunti:	<input type="checkbox"/>	
Incongruità del fabbricato :	<input checked="" type="checkbox"/>	<b>Tetto a falde sfalsate</b>
Presenza elementi di pregio	<input type="checkbox"/>	
Valore architettonico complessivo		<b>Medio</b>

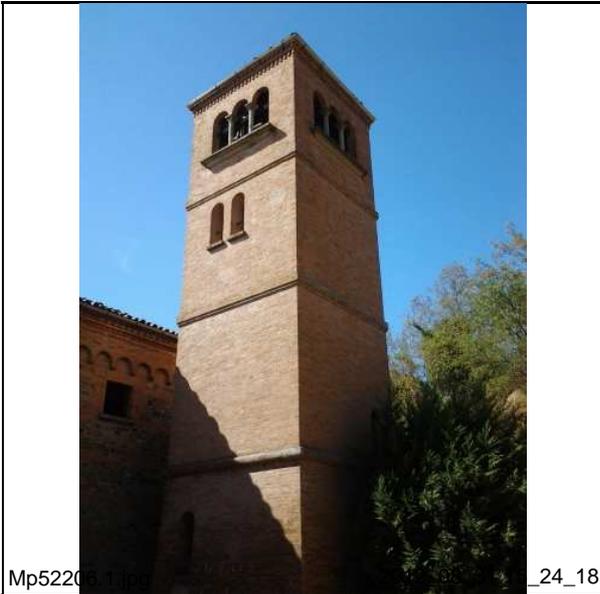
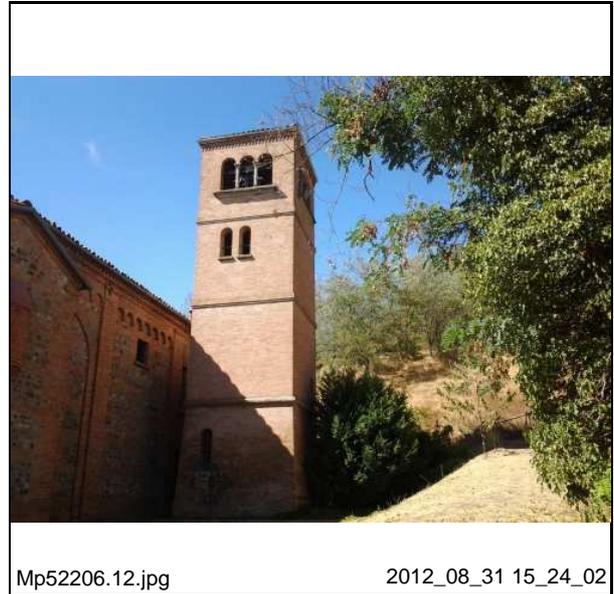
**MP-522.06**

Alterazione tipologica	<b>Assente</b>
Compromissione (imm., materiali)	<b>Assente</b>
Stato di conservazione / degrado	<b>Buono</b>

Presenza di elementi aggiunti:	<input type="checkbox"/>
Incongruità del fabbricato :	<input type="checkbox"/>
Presenza elementi di pregio	<input type="checkbox"/>
Valore architettonico complessivo	<b>Elevato</b>

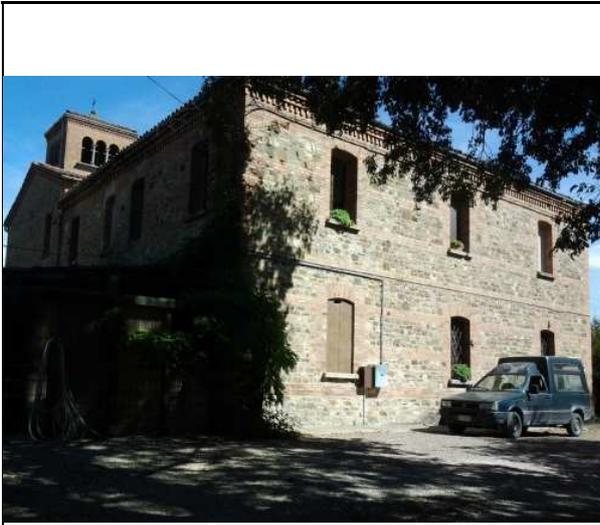
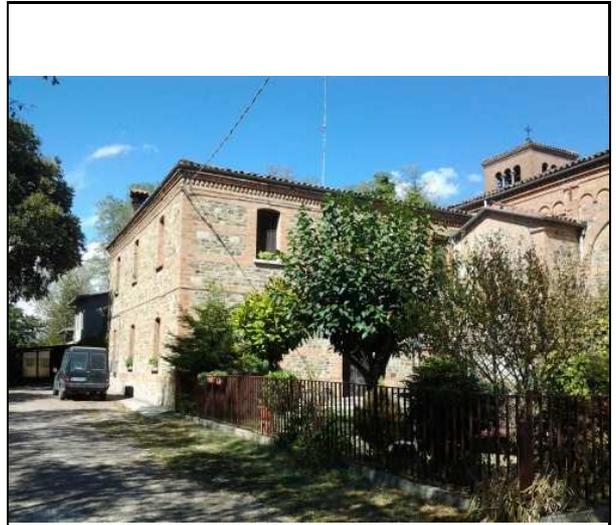
**MP-522.07**

Alterazione tipologica	<b>Assente</b>
Compromissione (imm., materiali)	<b>Assente</b>
Stato di conservazione / degrado	<b>Buono</b>

Presenza di elementi aggiunti:	<input type="checkbox"/>
Incongruità del fabbricato :	<input type="checkbox"/>
Presenza elementi di pregio	<input type="checkbox"/>
Valore architettonico complessivo	<b>Elevato</b>
Note sull'edificio:

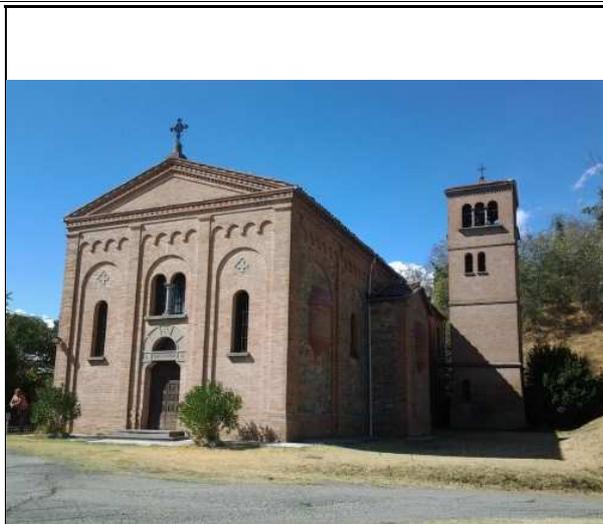
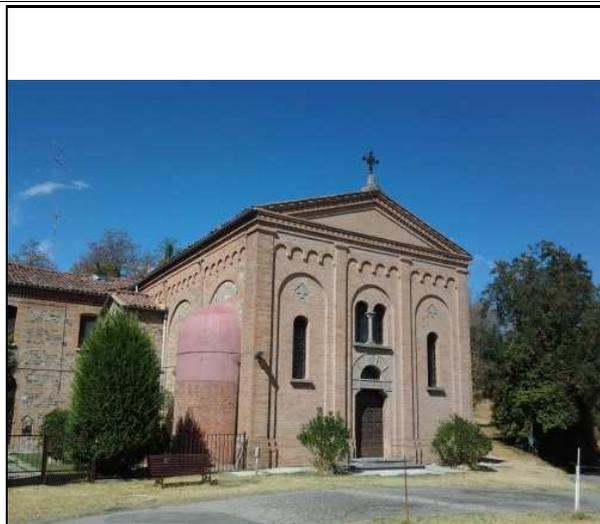
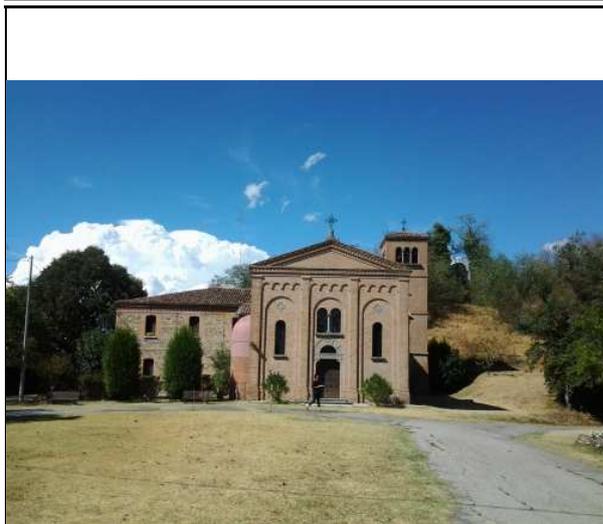
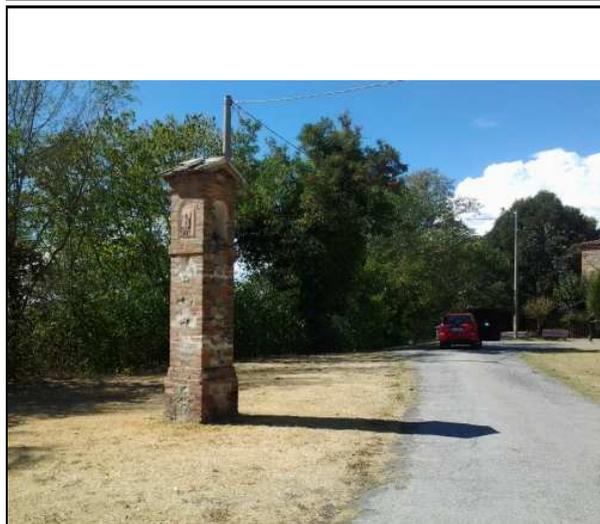
**MP-522.08**

Alterazione tipologica **Assente**

Compromissione (imm., materiali) **Assente**

Stato di conservazione / degrado **Buono**
