# AREA BAZZANESE - PIANO STRUTTURALE

## QUADRO CONOSCITIVO - CENSIMENTO INSEDIAMENTI ED EDIFICI STORICI

Scheda n. **BZ-519**      Data rilievo **09.17**      Rilievatore **b**      Comune: **Bazzano**  
 OrigineStorica       Contesto storico:       Territorio: **URBANO**  
 Località: **Bazzano**      IGM: **V.la Diana**      Toponimo:  
 Indirizzo: **Via Matteotti 99 - Via Matteotti 95**      Complesso edilizio:       N. elementili: **12**

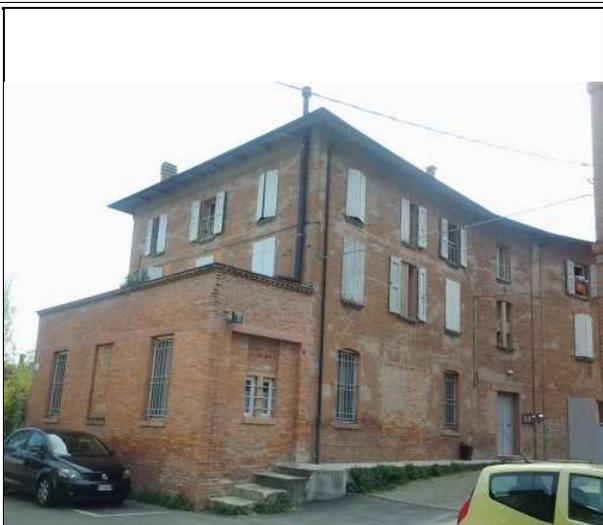
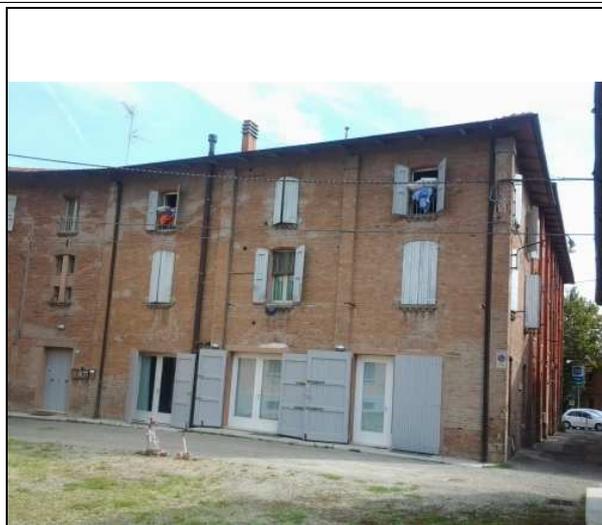
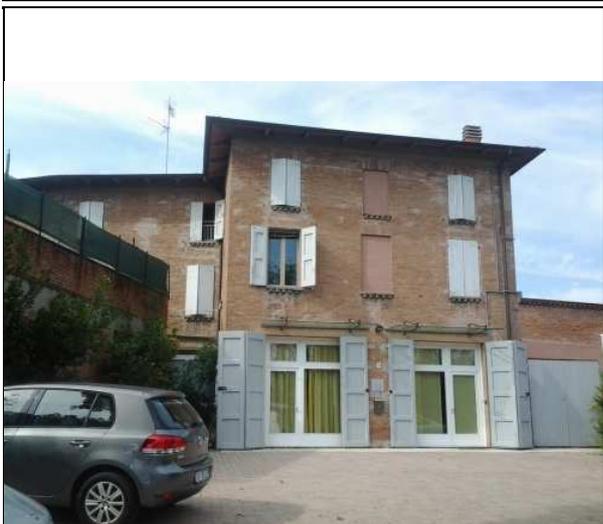
**BZ-519.01** Tipologia originaria **Cortina edilizia** Edificio di origine storica  Complesso edilizio:

Alterazione tipologica	<b>Grave</b>
Compromissione (imm., materiali)	<b>Leggero</b>
Stato di conservazione / degrado	<b>Mediocre</b>
Presenza di elementi aggiunti:	<input checked="" type="checkbox"/> <b>Locale accessorio alla residenza</b>
Incongruità del fabbricato :	<input checked="" type="checkbox"/> <b>Aperture a garage, Inferriate</b>
Presenza elementi di pregio	<input checked="" type="checkbox"/>
Valore architettonico complessivo	<b>Medio-Elevato</b>
Note sull'edificio:

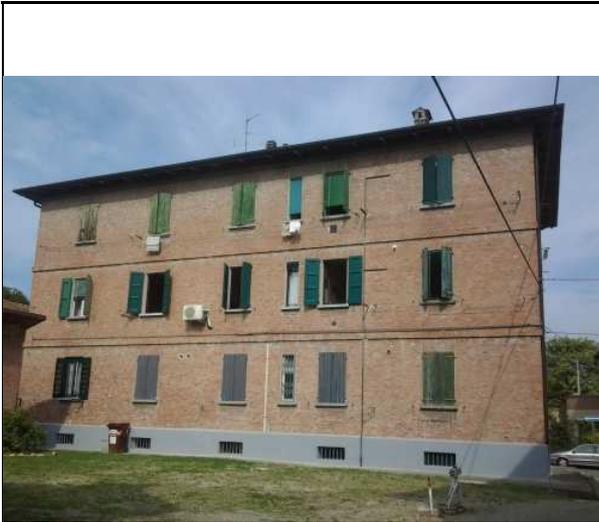
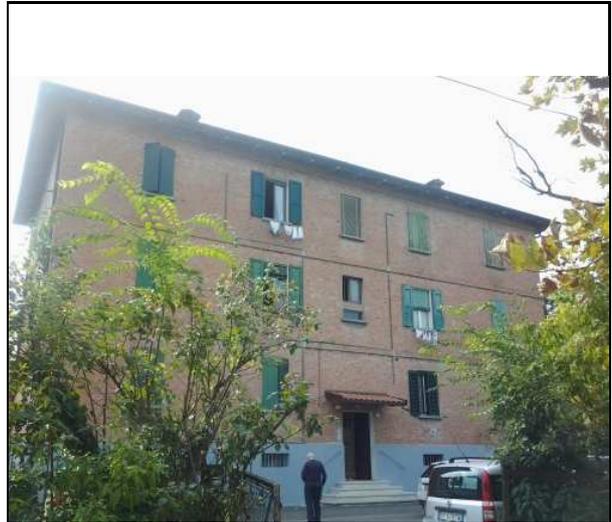
**BZ-519.02**

**Assente**

**Leggero**

**Mediocre**

**Rivestimenti, Tettoie**

**Medio**

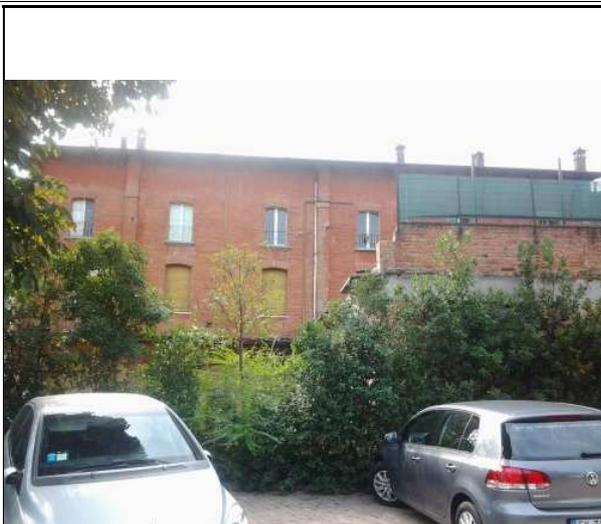
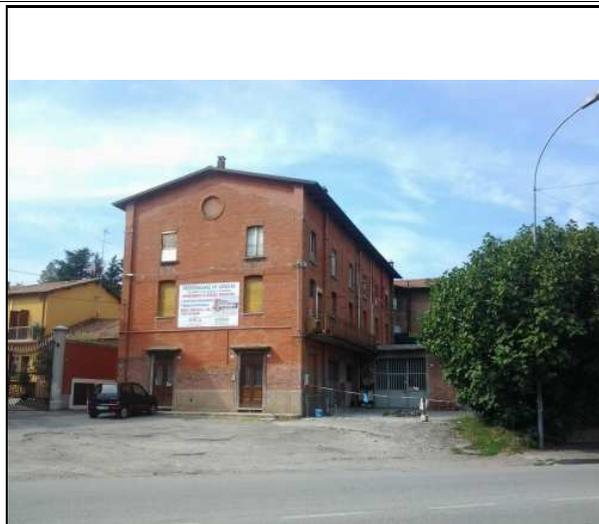
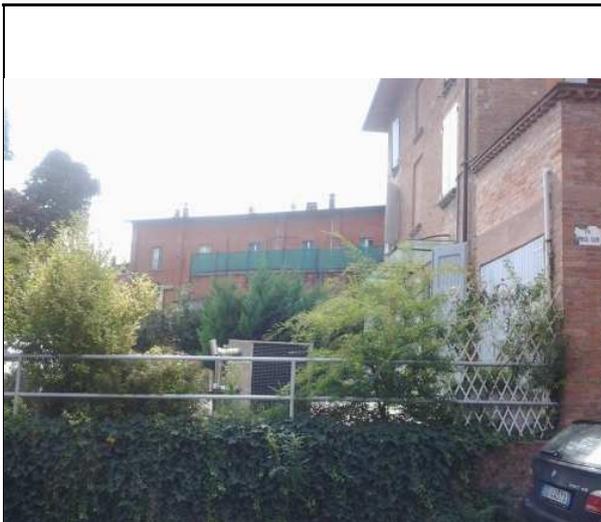
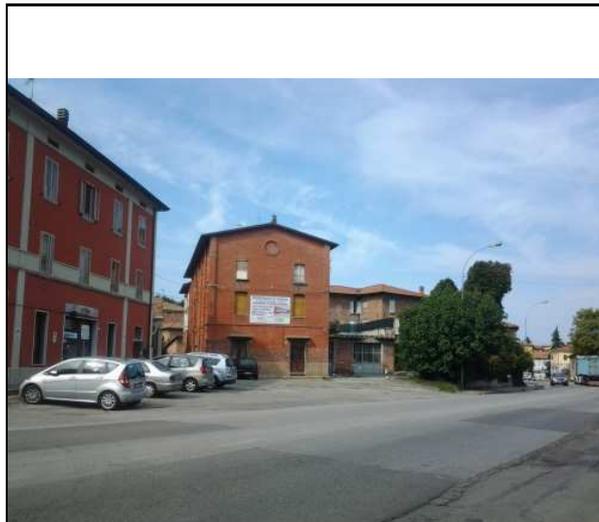
**BZ-519.03**

Alterazione tipologica	<b>Grave</b>
Compromissione (imm., materiali)	<b>Leggero</b>
Stato di conservazione / degrado	<b>Mediocre</b>

Presenza di elementi aggiunti:	<input checked="" type="checkbox"/>	<b>Locale accessorio alla residenza</b>
Incongruità del fabbricato :	<input checked="" type="checkbox"/>	<b>Balconi aggettanti, Sopraelevazioni, Serramenti, Tettoie</b>
Presenza elementi di pregio	<input checked="" type="checkbox"/>	
Valore architettonico complessivo		<b>Medio-Elevato</b>
Note sull'edificio:

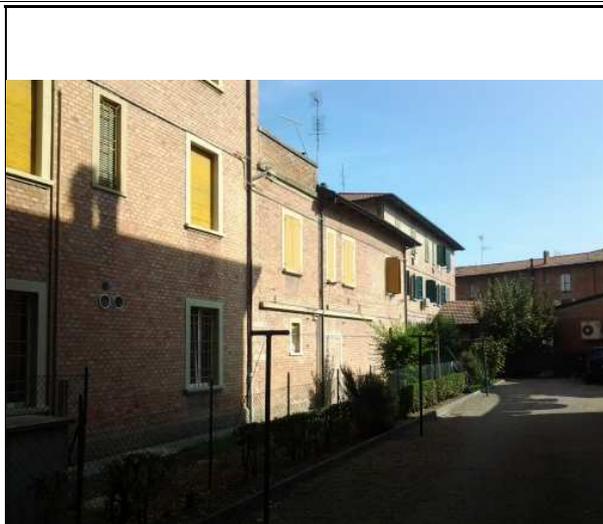
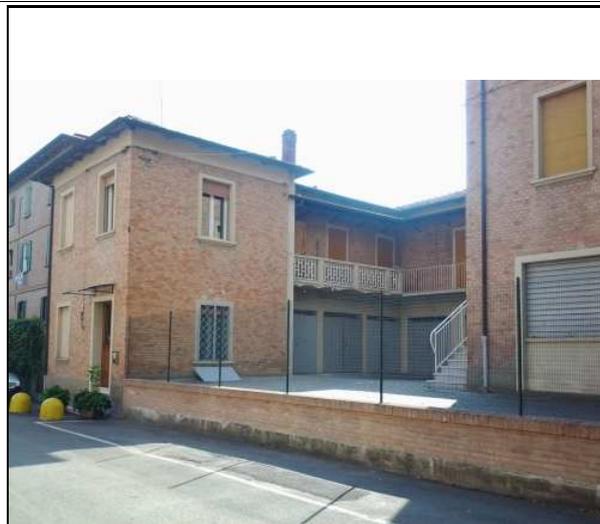
**BZ-519.04**

**Grave**

**Mediocre**

**Aperture a garage, Balconi aggettanti, Inferriate**

**cornici**

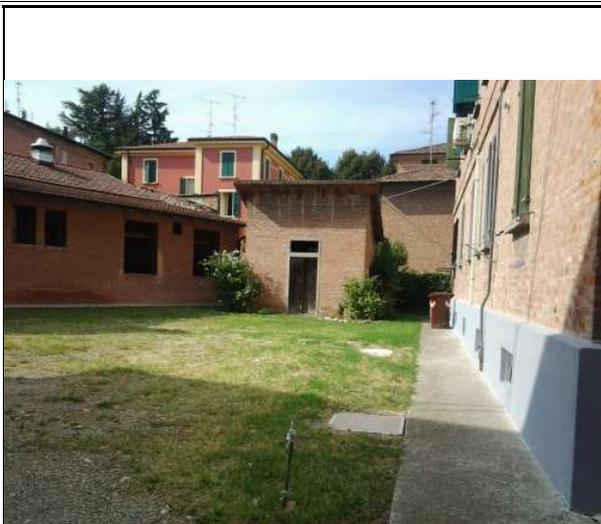
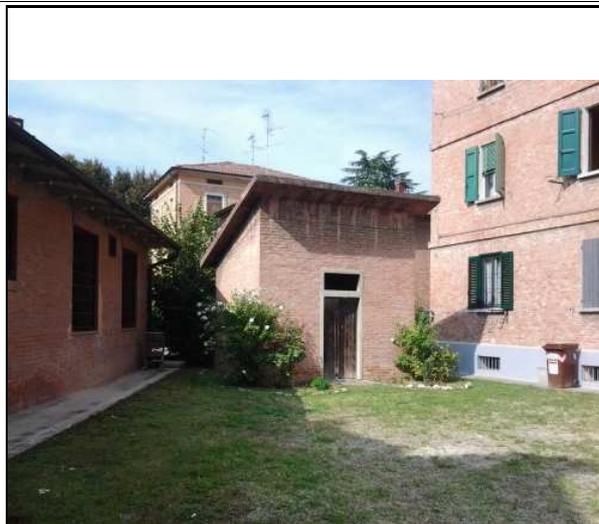
**BZ-519.05**

Alterazione tipologica	<b>Assente</b>
Compromissione (imm., materiali)	<b>Leggero</b>
Stato di conservazione / degrado	<b>Mediocre</b>

Presenza di elementi aggiunti:	<input type="checkbox"/>
Incongruità del fabbricato :	<input checked="" type="checkbox"/> <b>Strutture in c.a. a vista</b>
Presenza elementi di pregio	<input type="checkbox"/>
Valore architettonico complessivo	<b>Irrilevante</b>

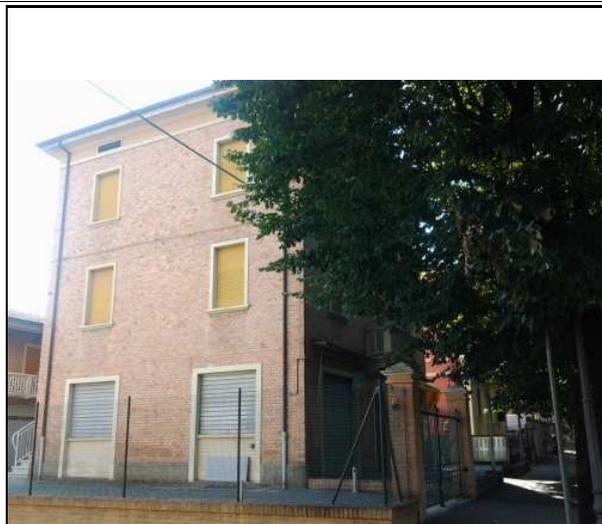
**BZ-519.06**

**Leggero**

**Grave**

**Mediocre**

**Aperture, Balconi aggettanti, Inferriate, Serramenti**

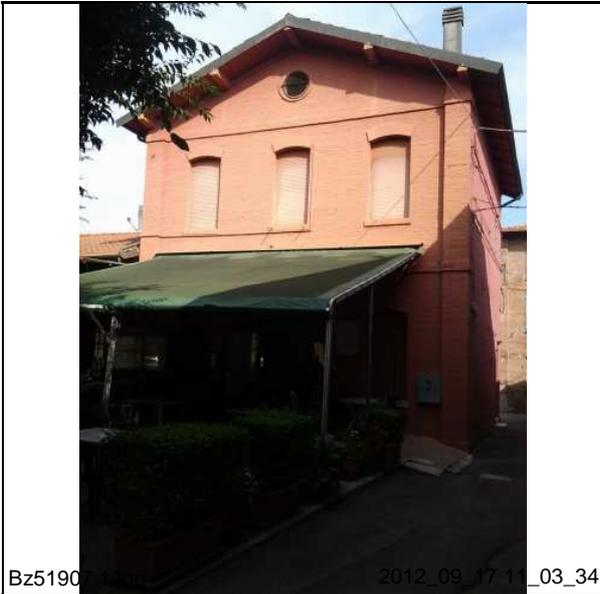
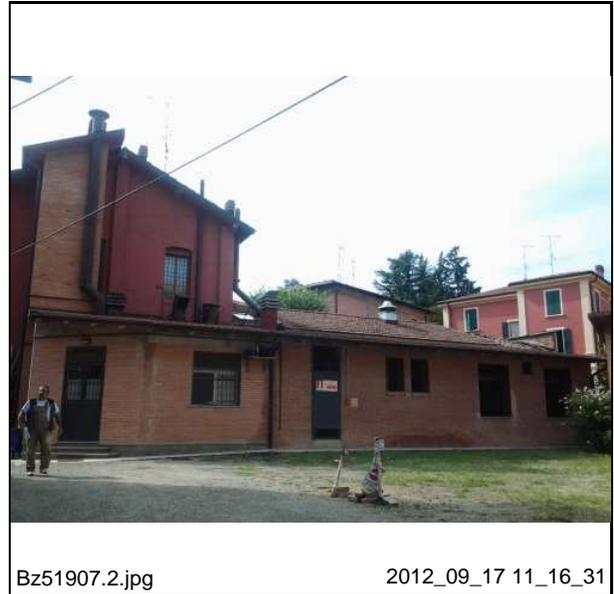
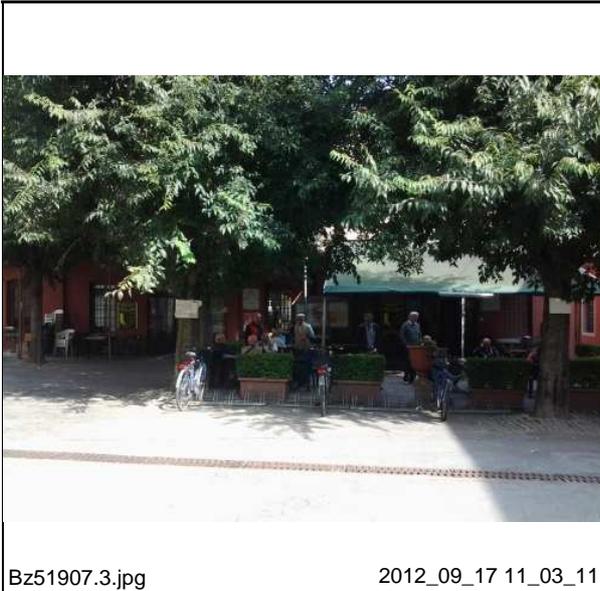
**BZ-519.07**

Alterazione tipologica **Grave**  
Compromissione (imm., materiali) **Grave**  
Stato di conservazione / degrado **Mediocre**

Presenza di elementi aggiunti:  **Locale accessorio alla residenza**  
Incongruità del fabbricato :  **Aperture, Inferriate**  
Presenza elementi di pregio   
Valore architettonico complessivo **Medio-Elevato**  
Note sull'edificio:

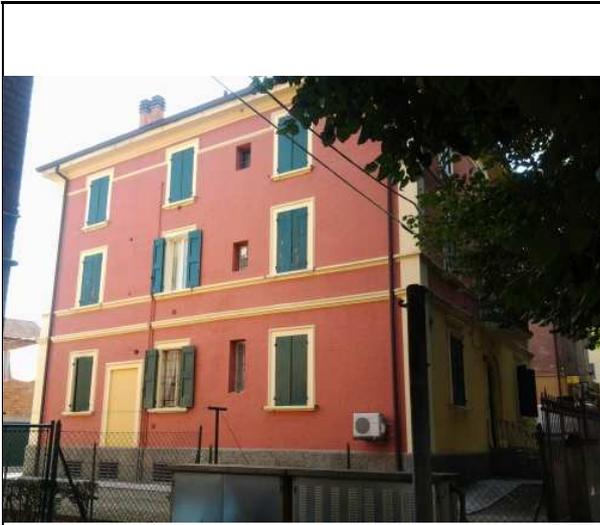
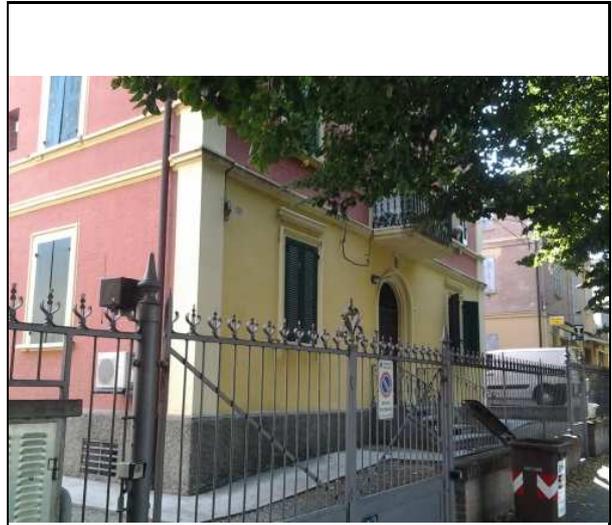
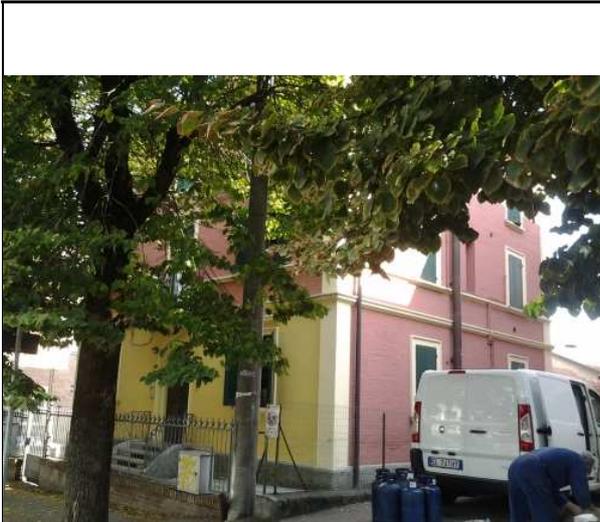
**BZ-519.09**

Alterazione tipologica	<b>Grave</b>
Compromissione (imm., materiali)	<b>Grave</b>
Stato di conservazione / degrado	<b>Mediocre</b>

Presenza di elementi aggiunti:	<input type="checkbox"/>	
Incongruità del fabbricato :	<input checked="" type="checkbox"/>	<b>Aperture, Inferriate, Serramenti, Tettoie</b>
Presenza elementi di pregio	<input checked="" type="checkbox"/>	<b>Cornici marcapiano</b>
Valore architettonico complessivo		<b>Medio</b>
Note sull'edificio:

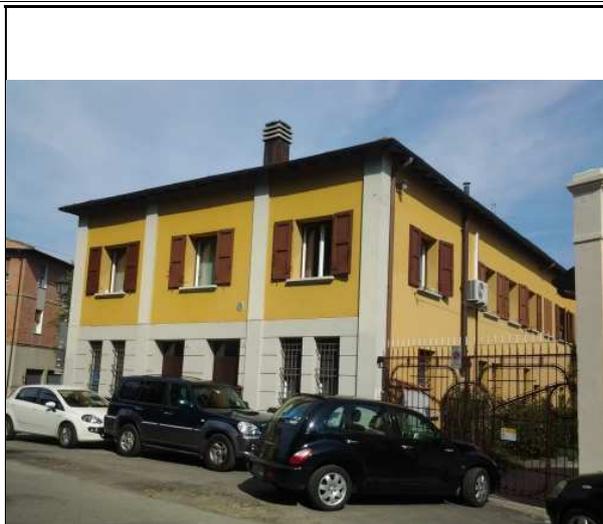
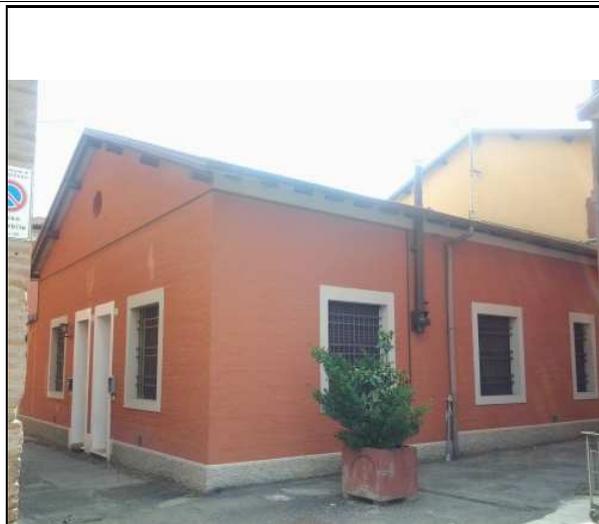
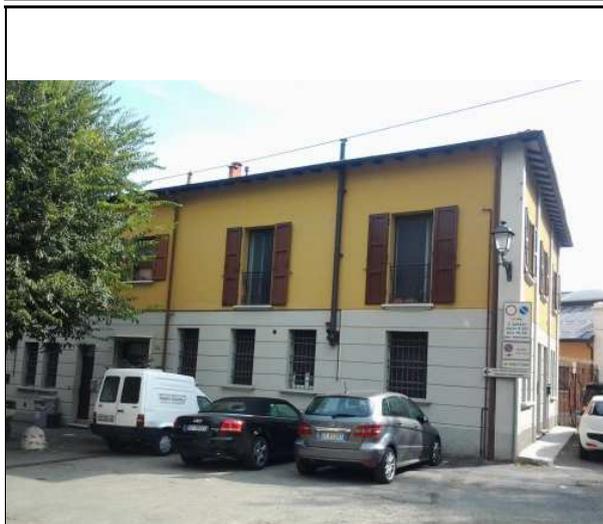
**BZ-519.10**

Alterazione tipologica **Grave**

Compromissione (imm., materiali) **Grave**

Stato di conservazione / degrado **Buono**

Incongruità del fabbricato :  **Inferriate**

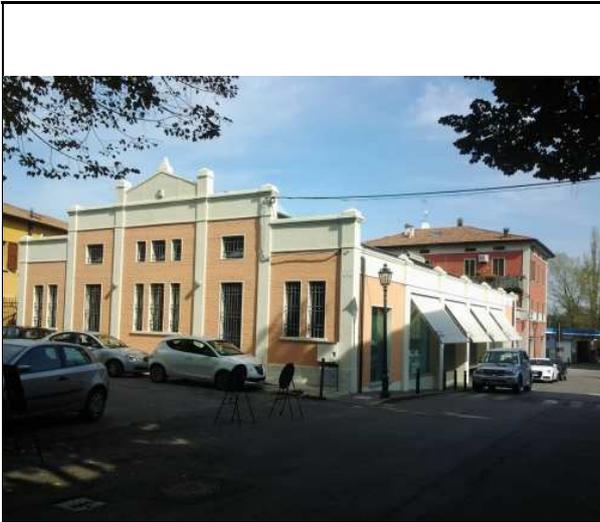
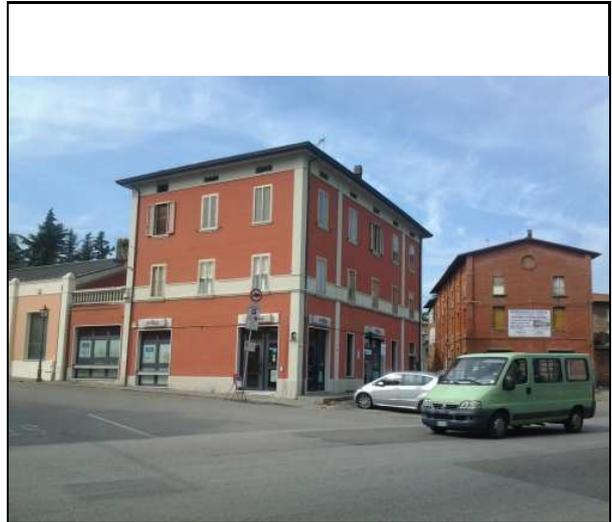
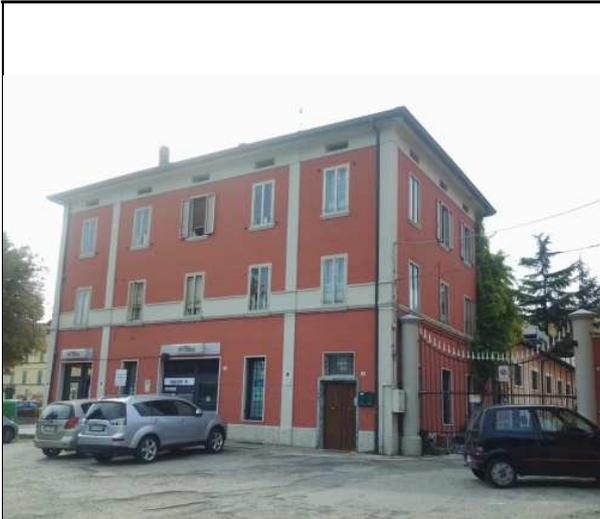
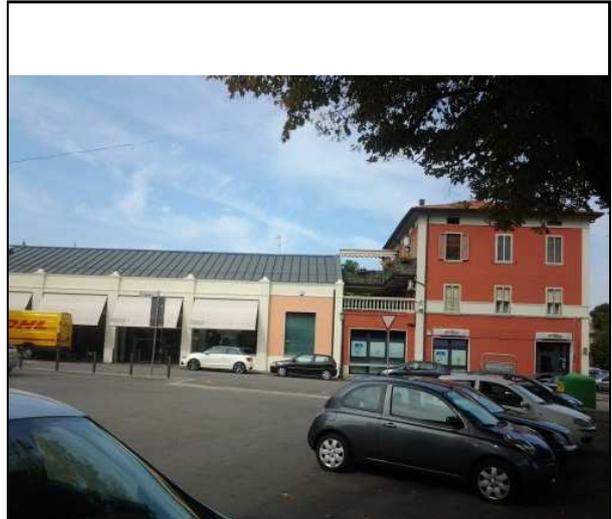
**BZ-519.11**

Alterazione tipologica **Leggero**

Compromissione (imm., materiali) **Leggero**

Stato di conservazione / degrado **Buono**

Incongruità del fabbricato :  **Aperture a garage, Inferriate**

Presenza elementi di pregio  **Cornici marcapiano**

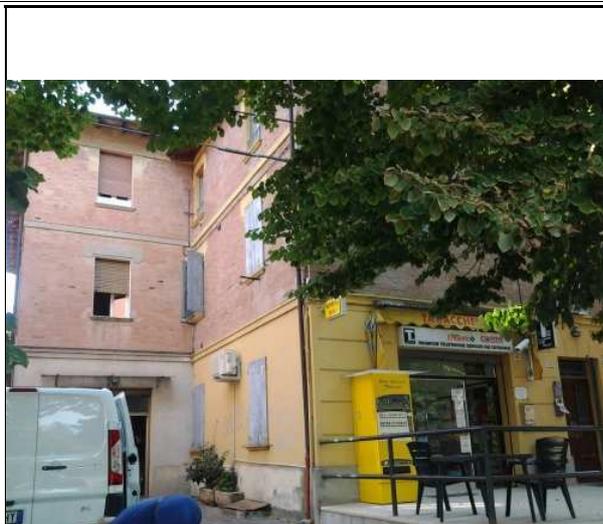
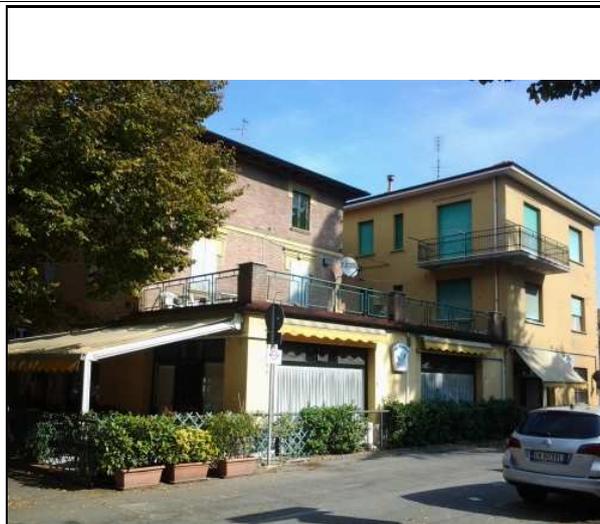
**BZ-519.12**

**Grave**

**Mediocre**

**Aperture a garage, Balconi aggettanti, Serramenti, Tettoie, Tendaggi**

**Cornici marcapiano, Rivestimenti, zoccolature, bugnati in pietra naturale**

**notevole ampliamento**
