AREA BAZZANESE - PIANO STRUTTURALE

QUADRO CONOSCITIVO - CENSIMENTO INSEDIAMENTI ED EDIFICI STORICI

Scheda n. **CS-011** Data rilievo **08.06** Riilevatore **bdf** Comune: **Castello di Serravalle**
 OrigineStorica Contesto storico: Territorio: **RURALE**
 Località: **Castelletto** IGM: **Ca de Romani** Toponimo: **Felicina**
 Indirizzo: **Via Flaminio Degliesposti 588/b - Via Flaminio Degliesposti 588/a** Complesso edilizio: N. elementili: **6**

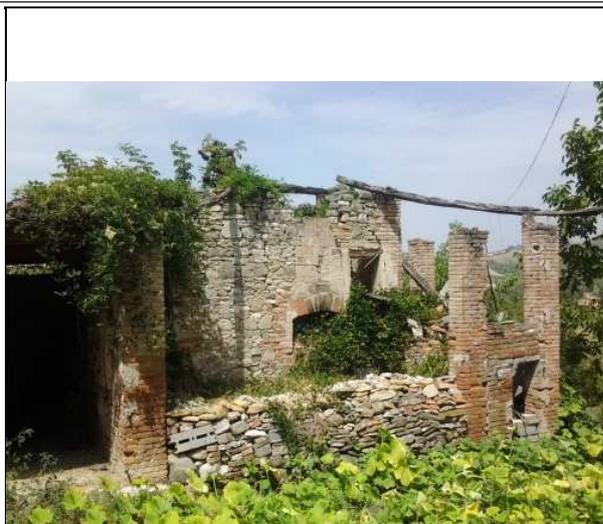
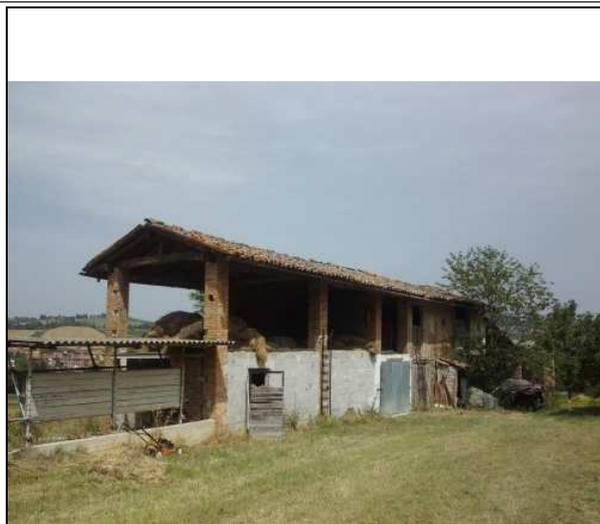
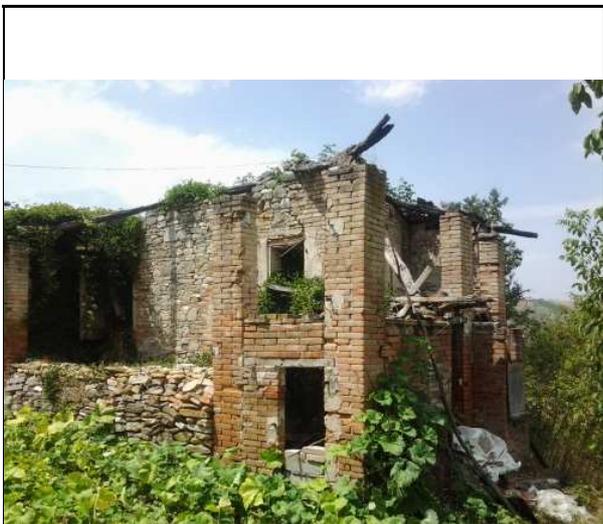
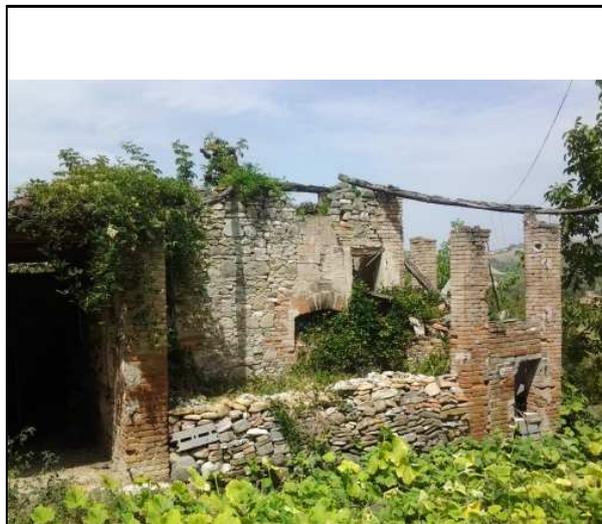
CS-011.01 Tipologia originaria **Edificio di origine rurale - Stalla e fi** Edificio di origine storica Complesso edilizio:

Alterazione tipologica	Grave
Compromissione (imm., materiali)	Grave
Stato di conservazione / degrado	Cattivo
Presenza di elementi aggiunti:	<input checked="" type="checkbox"/> Garages
Incongruità del fabbricato :	<input checked="" type="checkbox"/> Tettoie
Presenza elementi di pregio	<input type="checkbox"/>
Valore architettonico complessivo	Medio
Note sull'edificio:	tamponature

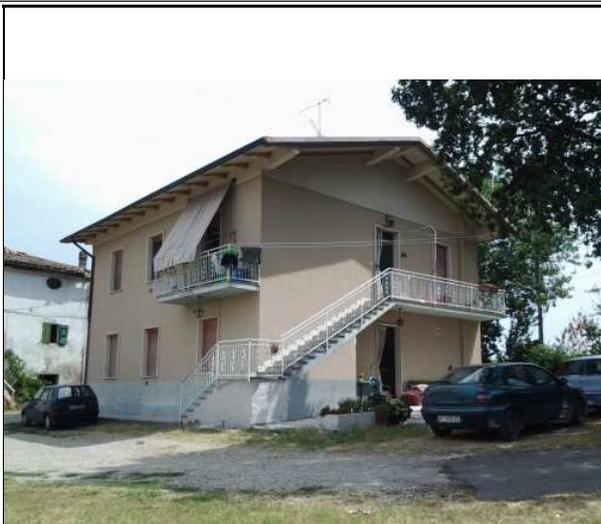
CS-011.03

completamente rifattoNonEsistente NonAccessibile NonStorico Edificio Accessorio non rilevante
