# AREA BAZZANESE - PIANO STRUTTURALE

## QUADRO CONOSCITIVO - CENSIMENTO INSEDIAMENTI ED EDIFICI STORICI

Scheda n. **CS-012**      Data rilievo **07.31**      Rilievatore **mdb**      Comune: **Castello di Serravalle**

Località: **Case Sparse**      IGM: **C. Andreoli**      Toponimo: **Ca' Andreoli**

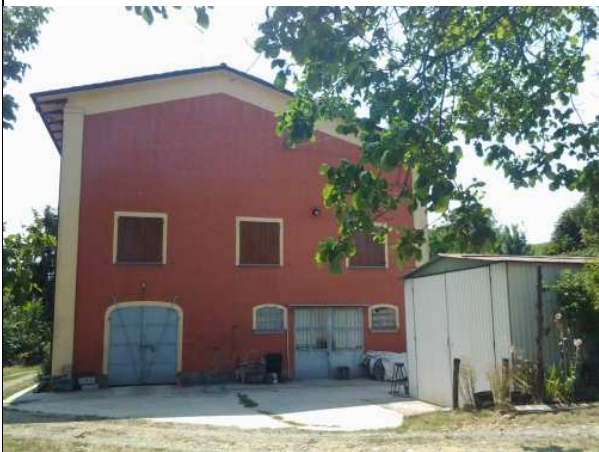
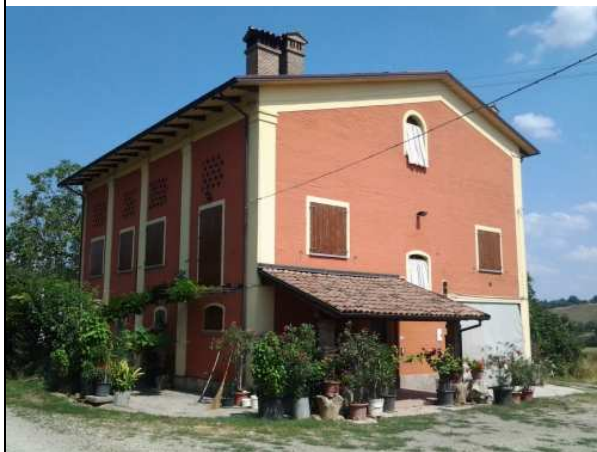
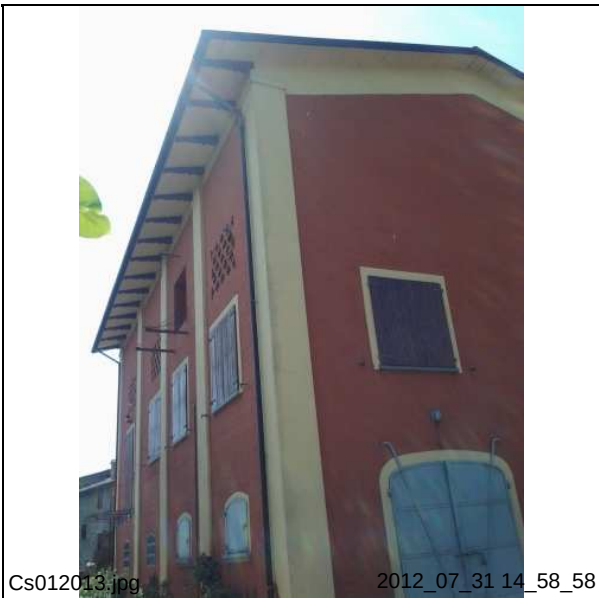
**CS-012.01**

Alterazione tipologica **Grave**  
Compromissione (imm., materiali) **Leggero/Grave**  
Stato di conservazione / degrado **Buono**

Presenza di elementi aggiunti: ☒ **Tettoie**  
Incongruità del fabbricato : ☒ **Aperture a garage**  
Presenza elementi di pregio ☒  
Valore architettonico complessivo **Medio**  
Note sull'edificio: **lesene cornici alle finestre**

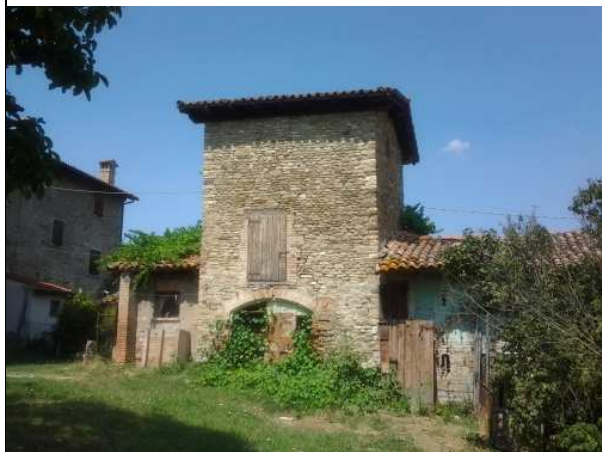
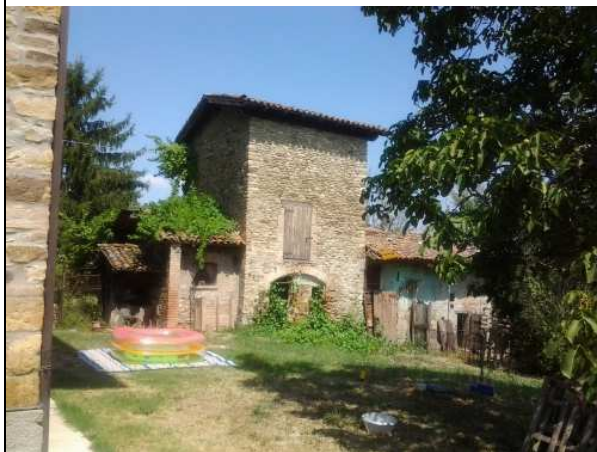
**CS-012.03**

**Grave**

**Leggero/Grave**

**Mediocre/Cattivo**

**tamponature**

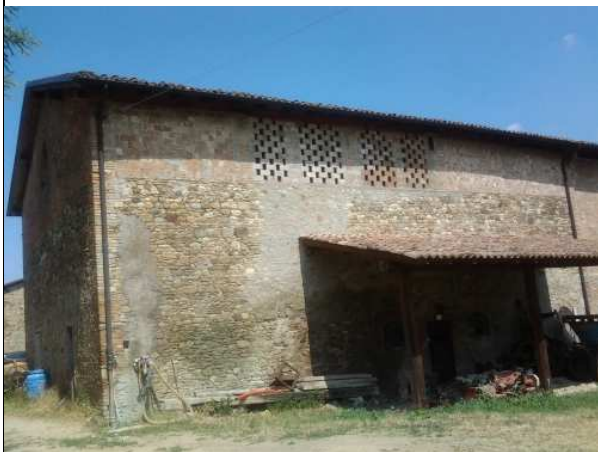
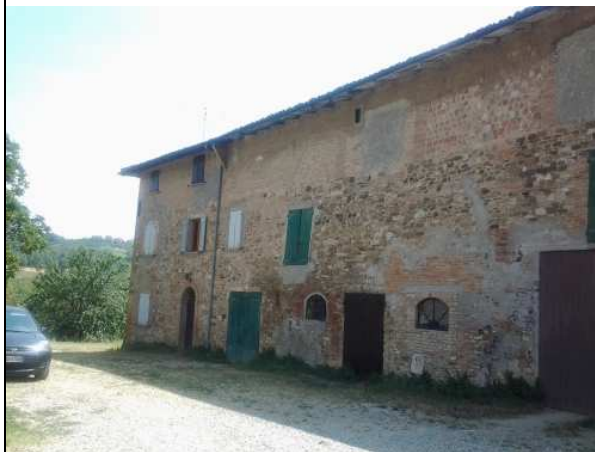
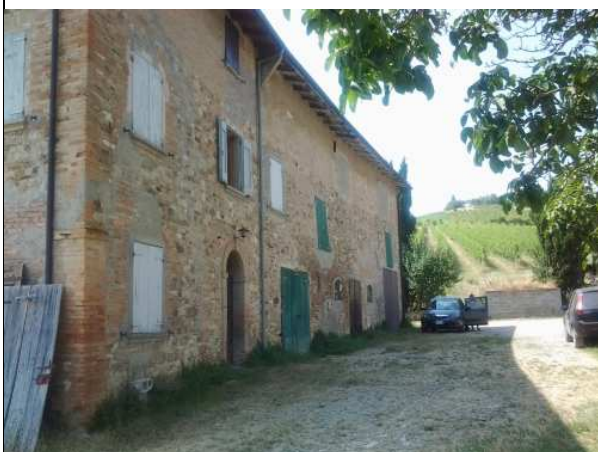
**CS-012.04**

| Alterazione tipologica | <b>Leggero/Gr</b> |
| Compromissione (imm., materiali) | <b>Leggero/Grave</b> |
| Stato di conservazione / degrado | <b>Mediocre</b> |

| Incongruità del fabbricato : | <input checked="" type="checkbox"/> | <b>Aperture</b> |
| Note sull'edificio: | | <b>tamponature</b> |
