AREA BAZZANESE - PIANO STRUTTURALE

QUADRO CONOSCITIVO - CENSIMENTO INSEDIAMENTI ED EDIFICI STORICI

Scheda n. **CS-061** Data rilievo **08.01** Rilievatore **rm** Comune: **Castello di Serravalle**
 OrigineStorica Contesto storico: Territorio: **RURALE**
 Località: **Case Sparse** IGM: **C. Bergamaschi** Toponimo: **Ca' Bergamaschi**
 Indirizzo: **Via Secchiano 593 - Via Secchiano 595** Complesso edilizio: N. elementili: **4**

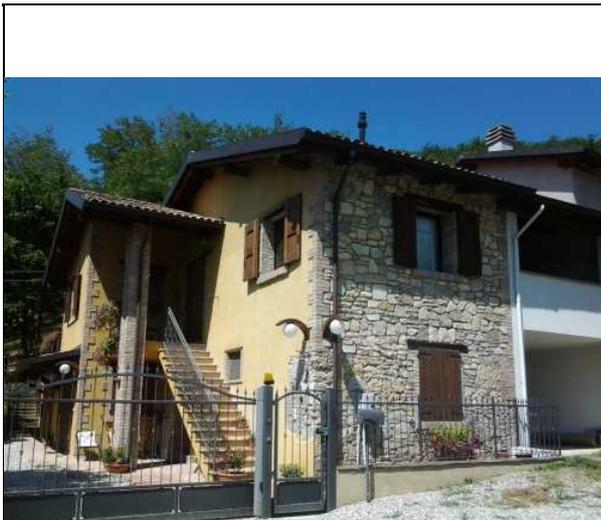
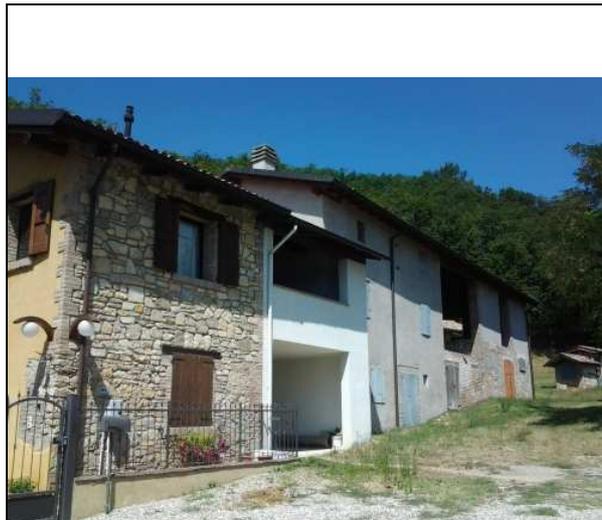
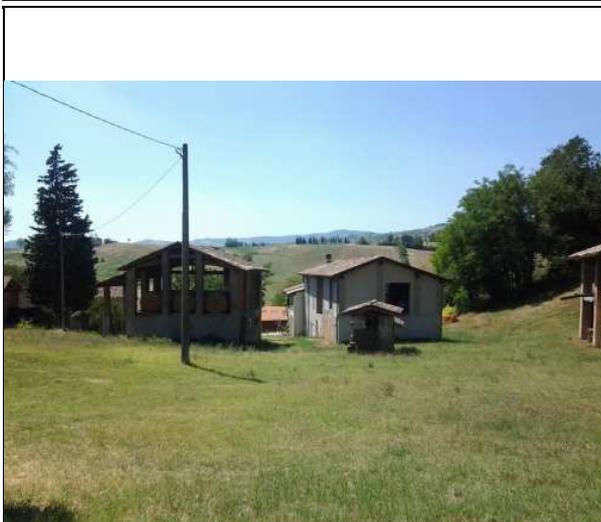
CS-061.01

Edificio di origine rurale - Stalla e fi

Alterazione tipologica	-
Compromissione (imm., materiali)	Leggero/Grave
Stato di conservazione / degrado	Buono
Presenza di elementi aggiunti:	<input type="checkbox"/>
Incongruità del fabbricato :	<input checked="" type="checkbox"/>
Presenza elementi di pregio	<input checked="" type="checkbox"/> sasso
Valore architettonico complessivo	Medio-Elevato
Note sull'edificio:	grande ampliamento o ri-costruita nuova parte

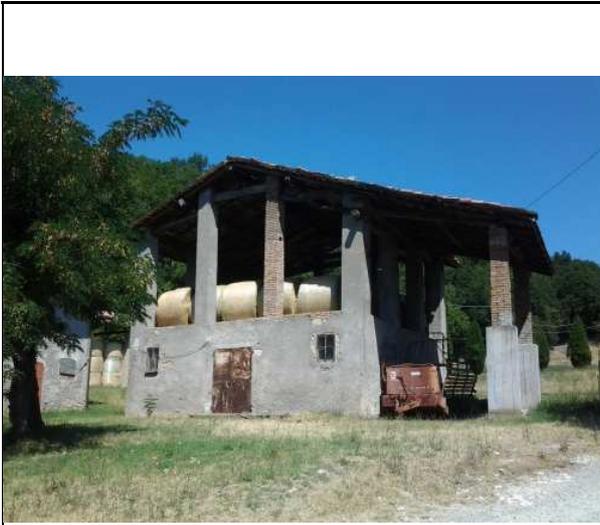
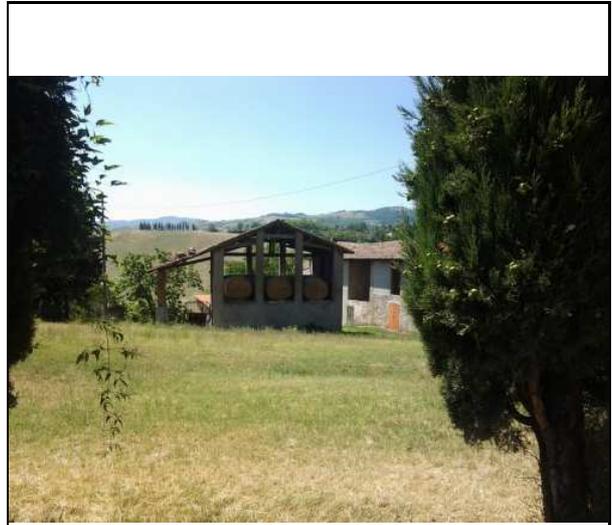
CS-061.02

Edificio di origine rurale - FienileEdificio di origine storica Complesso edilizio: Territorio: **RURALE**Indirizzo **[via Secchiano 593] - [via Secchiano 595]**

Alterazione tipologica	Assente
Compromissione (imm., materiali)	Assente
Stato di conservazione / degrado	Mediocre

Presenza di elementi aggiunti:	<input type="checkbox"/>
Incongruità del fabbricato :	<input type="checkbox"/>
Presenza elementi di pregio	<input type="checkbox"/>
Valore architettonico complessivo	Medio

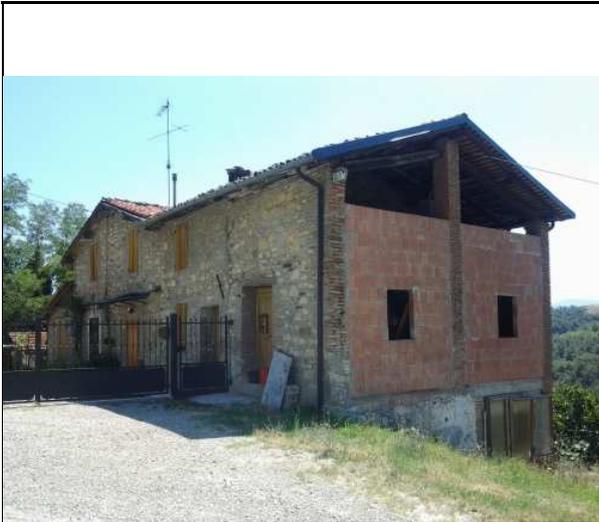
CS-061.03

Edificio di origine rurale - residenzi

Alterazione tipologica	Assente	
Compromissione (imm., materiali)	Leggero/Grave	tamponature
Stato di conservazione / degrado	Buono

Presenza di elementi aggiunti: **Autorimesse, Deposito**Incongruità del fabbricato : Presenza elementi di pregio Valore architettonico complessivo **Medio**
