AREA BAZZANESE - PIANO STRUTTURALE

QUADRO CONOSCITIVO - CENSIMENTO INSEDIAMENTI ED EDIFICI STORICI

Scheda n. **CS-062** Data rilievo **08.01** Rilievatore **mr** Comune: **Castello di Serravalle**
 OrigineStorica Contesto storico: Territorio: **RURALE**
 Località: **Case Sparse** IGM: **C. Benzene** Toponimo: **Benzene**
 Indirizzo: **Via Benzene 612** Complesso edilizio: N. elementili: **2**

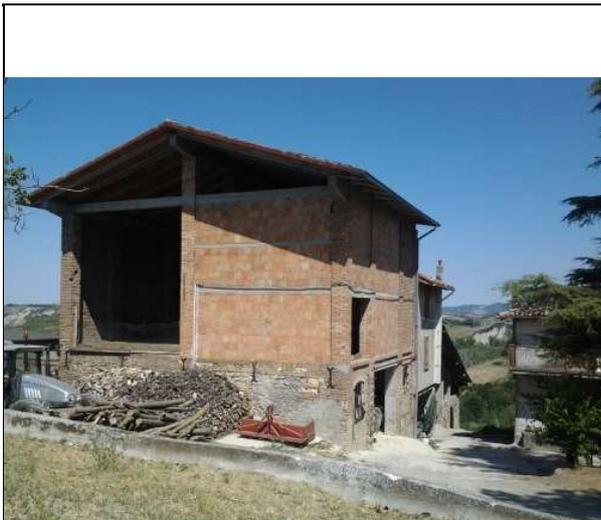
Cs062011.jpg

CS-062.01

Alterazione tipologica

Grave

Compromissione (imm., materiali)

Stato di conservazione / degrado

Mediocre/Cattivo

Incongruità del fabbricato :

Aperture, Aperture a garage

Irrilevante

ampliamenti

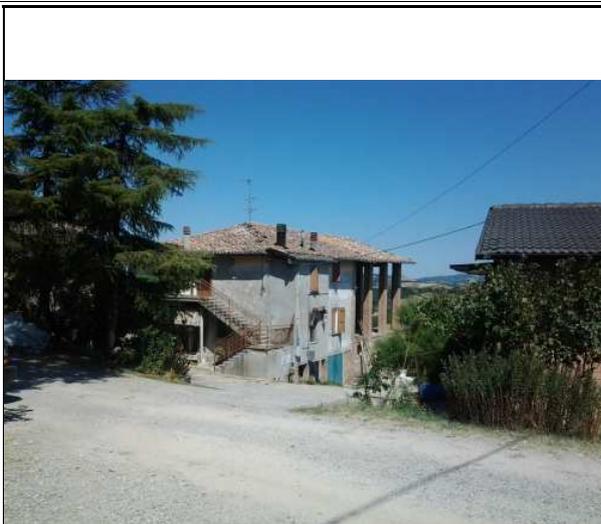
Cs062021.jpg

CS-062.02

Alterazione tipologica	Leggero/Gr
Compromissione (imm., materiali)	Grave
Stato di conservazione / degrado	Mediocre

Presenza di elementi aggiunti:	<input checked="" type="checkbox"/>	Tettoie
Incongruità del fabbricato :	<input checked="" type="checkbox"/>	Aperture, Balconi
Presenza elementi di pregio	<input type="checkbox"/>	
Valore architettonico complessivo		Irrilevante
