# AREA BAZZANESE - PIANO STRUTTURALE

## QUADRO CONOSCITIVO - CENSIMENTO INSEDIAMENTI ED EDIFICI STORICI

Scheda n. **CS-090** Data rilievo **0810** Rilievatore **dm** Comune: **Castello di Serravalle**  
 OrigineStorica ☒ Contesto storico: ☐ Territorio: **RURALE**  
 Località: **Case Sparse** IGM: **C. Marzola** Toponimo: **Case Marzola**  
 Indirizzo: **Via Marzola 369** Complesso edilizio: ☒ N. elementili: **2**

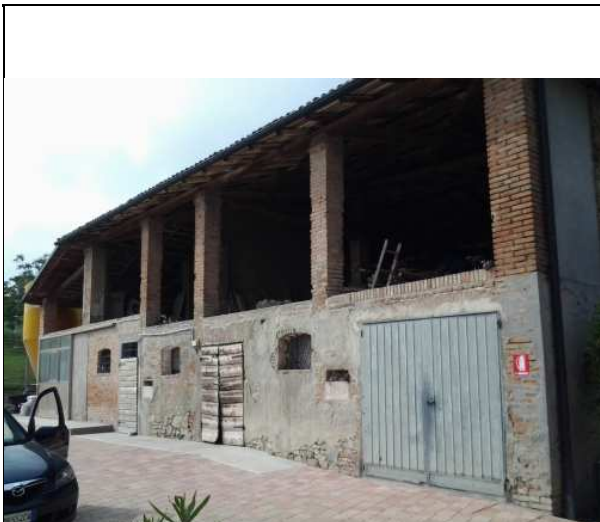
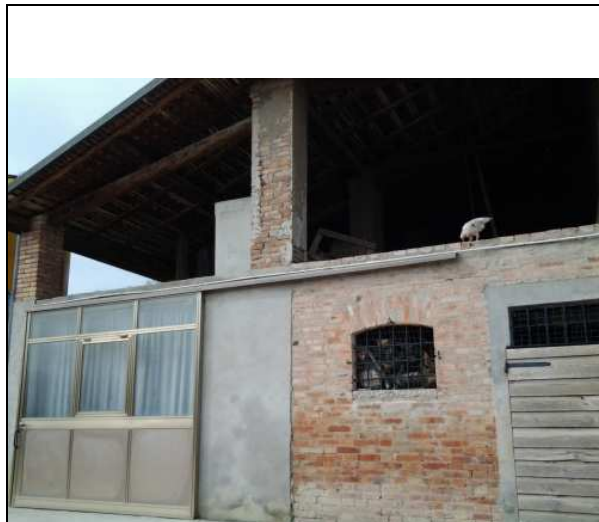
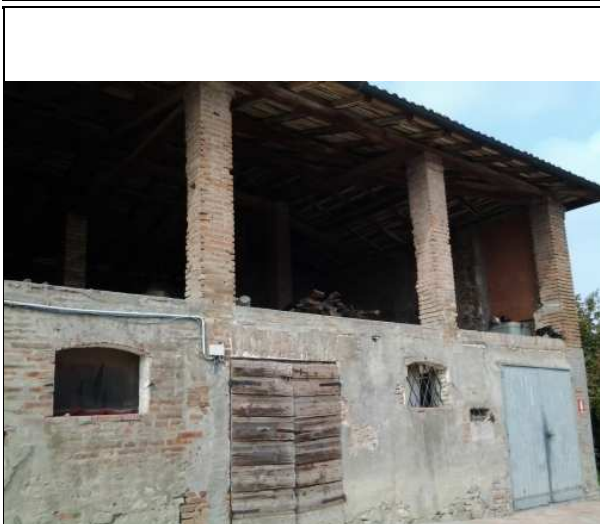
Cs09001.1.jpg

**Edificio di origine rurale - Stalla e fi**

Alterazione tipologica **Leggero/Gr**

Compromissione (imm., materiali) **Grave**

Stato di conservazione / degrado **Mediocre**

**Aperture, Aperture a garage**

**Irrilevante**

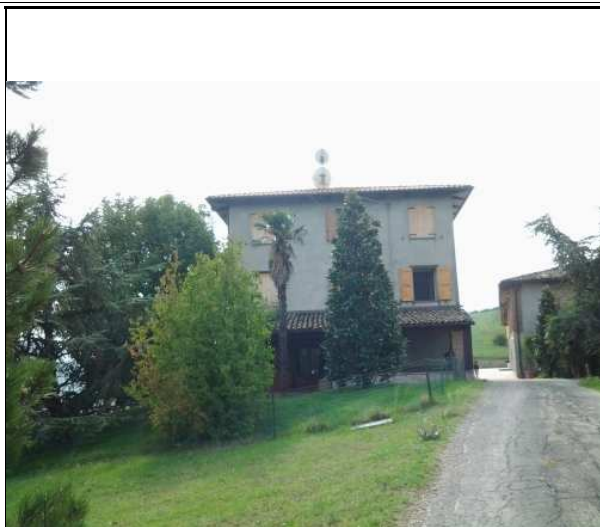
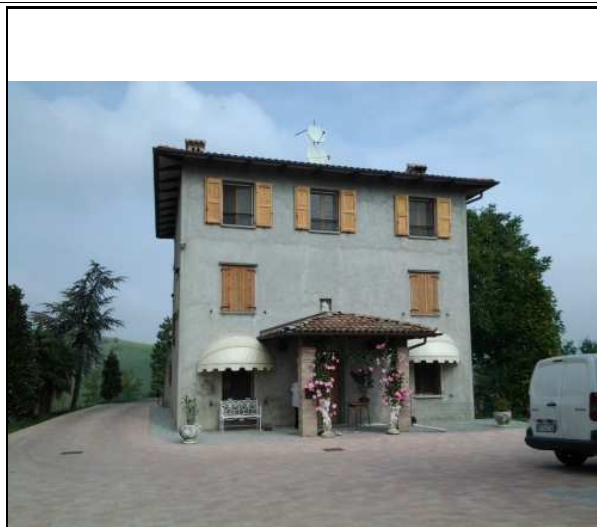
Cs09002.1.jpg

**Edificio di origine rurale - Residenzi**Edificio di origine storica ☒Complesso edilizio: ☒Territorio: **RURALE**

**Leggero/Grave**

**Buono**

**Tettoie**

**Aperture, Tettoie**

**Irrilevante**
