AREA BAZZANESE - PIANO STRUTTURALE

QUADRO CONOSCITIVO - CENSIMENTO INSEDIAMENTI ED EDIFICI STORICI

Scheda n. **CS-092** Data rilievo **0810** Rilievatore _____ Comune: **Castello di Serravalle**
 OrigineStorica Contesto storico: Territorio: **RURALE**
 Località: **Case Sparse** IGM: **Palazzo** Toponimo: **Palazzo**
 Indirizzo: **Via Marzola 466** Complesso edilizio: N. elementili: **2**

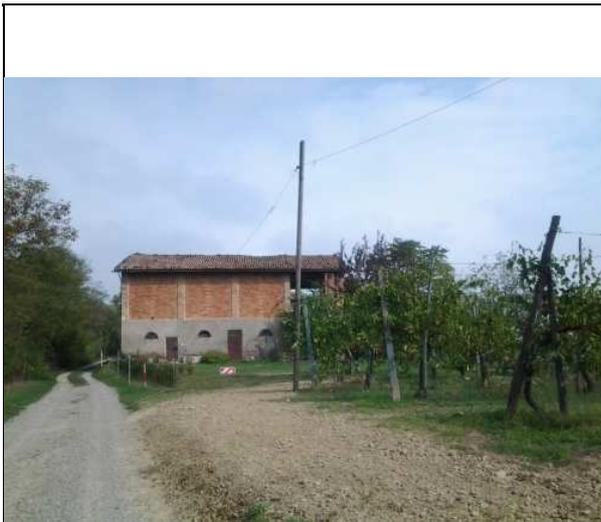
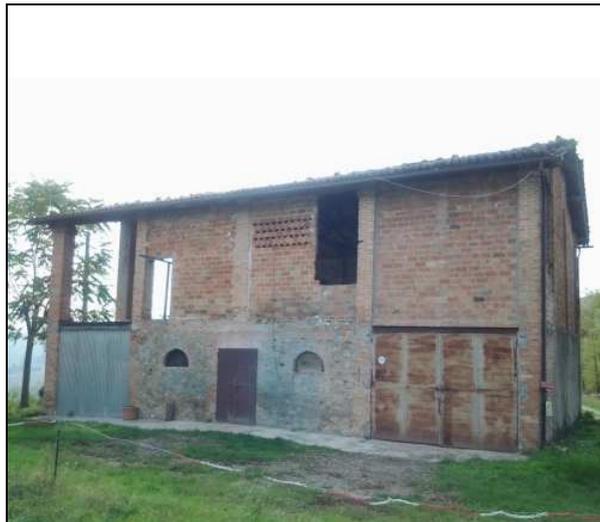
CS-092.01

Edificio di origine rurale - Stalla e fi

Non utilizzato

Leggero/Gr

Leggero/Grave

Cattivo

Aperture, Aperture a garage

Medio

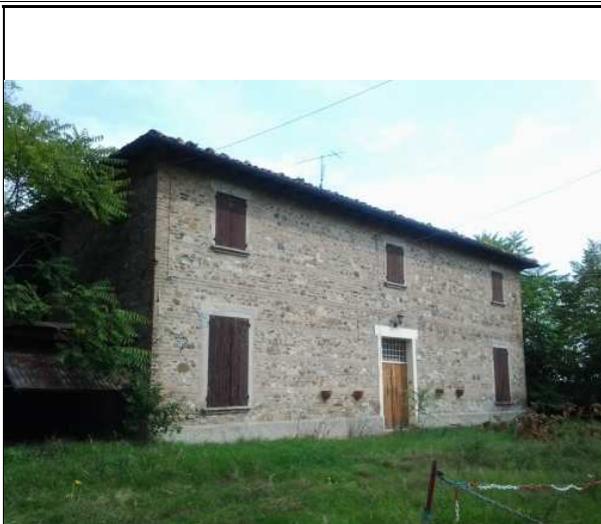
CS-092.02

Edificio di origine rurale - ResidenziEdificio di origine storica Complesso edilizio: Territorio: **RURALE**Indirizzo **Via Marzola 466**

Piano terra / rialzato	Non utilizzato	-
Piano primo	-	-
Piano secondo	-	-
Altri piani superiori	N :	-
Accessori non storici	-	-

Alterazione tipologica	Assente
Compromissione (imm., materiali)	Assente
Stato di conservazione / degrado	Buono

Presenza di elementi aggiunti:	<input type="checkbox"/>
Incongruità del fabbricato :	<input type="checkbox"/>
Presenza elementi di pregio	<input type="checkbox"/>
Valore architettonico complessivo	Medio-Elevato
