# AREA BAZZANESE - PIANO STRUTTURALE

## QUADRO CONOSCITIVO - CENSIMENTO INSEDIAMENTI ED EDIFICI STORICI

Scheda n. **CS-101**      Data rilievo **08.06**      Rilievatore **bdf**      Comune: **Castello di Serravalle**  
 OrigineStorica       Contesto storico:       Territorio: **RURALE**  
 Località: **Priore**      IGM: **Ca Bella**      Toponimo: **Ca' De Luca**  
 Indirizzo: **Via Bolognina 1375 - [via Bolognina 1377]**      Complesso edilizio:       N. elementili: **1**

**CS-101.01** Tipologia originaria **Edificio di origine rurale - Stalla e fi** Edificio di origine storica  Complesso edilizio:

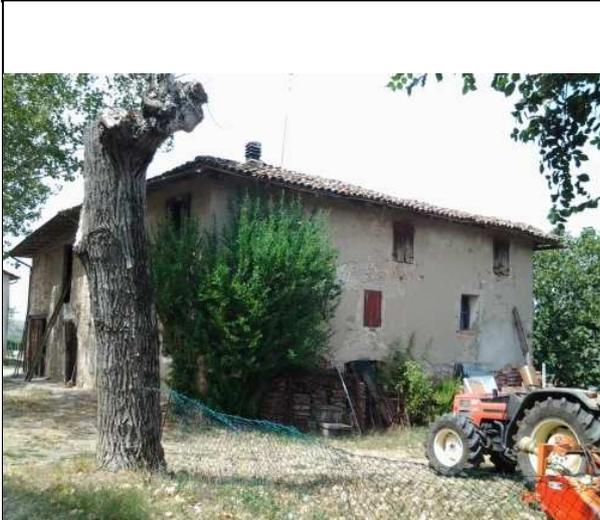
Cs101011.jpg

Alterazione tipologica	<b>Grave</b>
Compromissione (imm., materiali)	<b>Grave</b>
Stato di conservazione / degrado	<b>Cattivo</b>

Presenza di elementi aggiunti:   
Incongruità del fabbricato :  **Aperture, Strutture in c.a. a vista**  
Presenza elementi di pregio   
Valore architettonico complessivo **Irrilevante**  
Note sull'edificio: **tamponature**
