# AREA BAZZANESE - PIANO STRUTTURALE

## QUADRO CONOSCITIVO - CENSIMENTO INSEDIAMENTI ED EDIFICI STORICI

Scheda n. **CS-103**      Data rilievo **13/07/201**      Rilievatore **br**      Comune: **Castello di Serravalle**

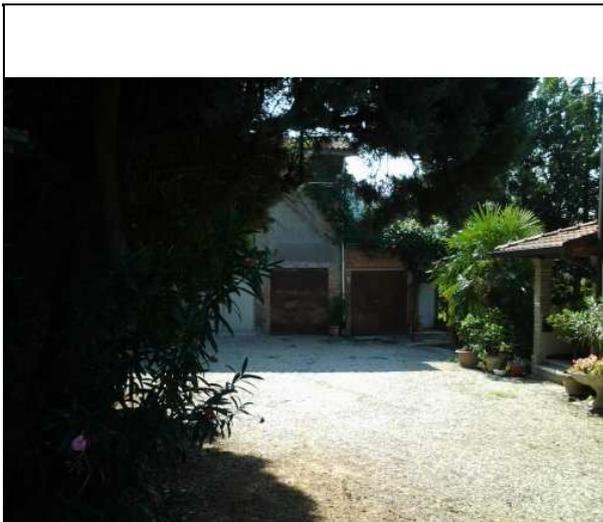
Cs10301.1.jpg

**CS-103.01**

Edificio di origine storica

NonEsistente

NonAccessibile

NonStorico

Edificio Accessorio non rilevante

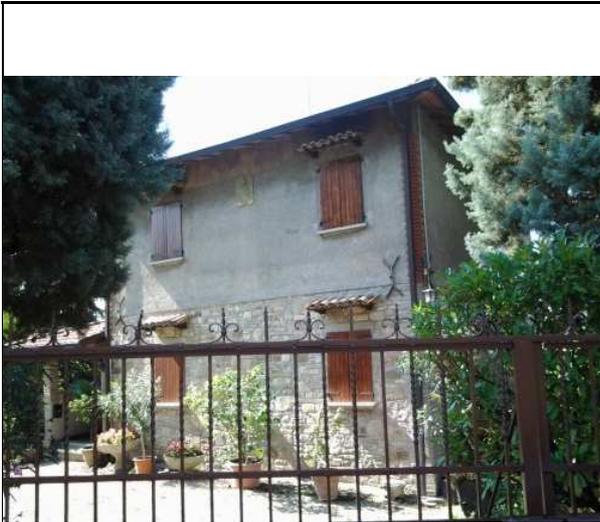
Cs10302.1.jpg

**CS-103.02**

**Edificio di origine rurale - Residenzi**Edificio di origine storica Complesso edilizio: Territorio: **RURALE**

Piano terra / rialzato		<b>Completamente in uso</b>	<b>Residenza</b>
Piano primo		<b>Completamente in uso</b>	<b>Residenza</b>
Piano secondo		-	-
Altri piani superiori	N :	-	-
Accessori non storici		-

Alterazione tipologica	<b>Assente</b>
Compromissione (imm., materiali)	<b>Leggero/Grave</b>
Stato di conservazione / degrado	<b>Buono</b>

Presenza di elementi aggiunti:	<input checked="" type="checkbox"/>	<b>Tettoie</b>
Incongruità del fabbricato :	<input type="checkbox"/>	
Presenza elementi di pregio	<input type="checkbox"/>	
Valore architettonico complessivo		<b>Medio</b>
