# AREA BAZZANESE - PIANO STRUTTURALE

## QUADRO CONOSCITIVO - CENSIMENTO INSEDIAMENTI ED EDIFICI STORICI

Scheda n. **CS-125** Data rilievo **08.06** Rilievatore **dfb** Comune: **Castello di Serravalle**  
 OrigineStorica ☒ Contesto storico: ☐ Territorio: **RURALE**  
 Località: **Case Sparse** IGM: **Ca de Romani** Toponimo: **Felicina**  
 Indirizzo: **Via Flaminio Degliesposti 720 - Via Flaminio Degliesposti 722** Complesso edilizio: ☐ N. elementili: **4**

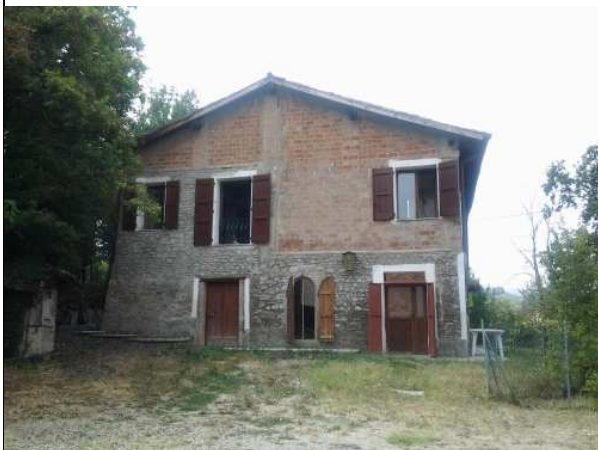
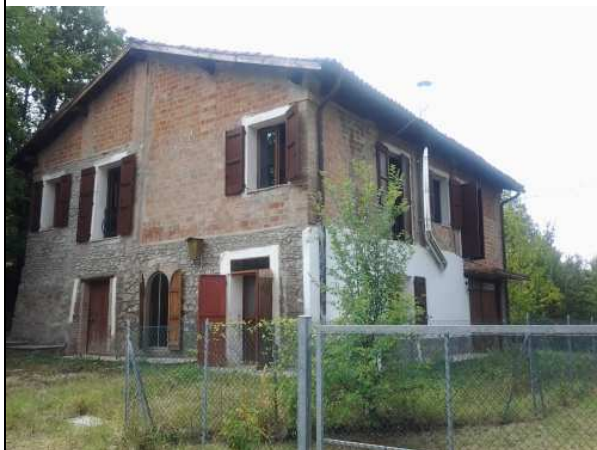
**CS-125.01**

**Edificio di origine rurale - Stalla e fi**

**Totale**

**Grave**

**Mediocre**

**Aperture, Aperture a garage, Tettoie**

**Medio**

**tamponature**

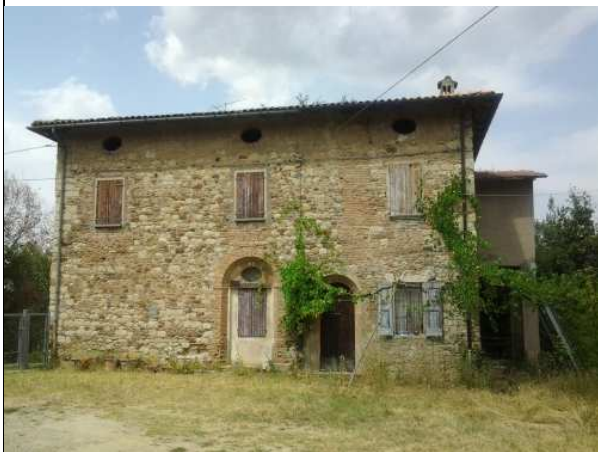
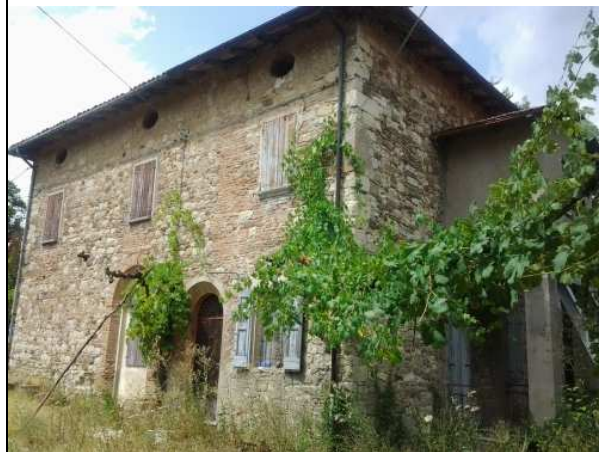
**CS-125.02**

**Edificio di origine rurale - Residenzi**Edificio di origine storica ☒Complesso edilizio: ☐Territorio: **RURALE**

**Leggero/Gr****superfetazione**

**Leggero**

**Mediocre**

**Tettoie**

**Aperture**

**Medio**

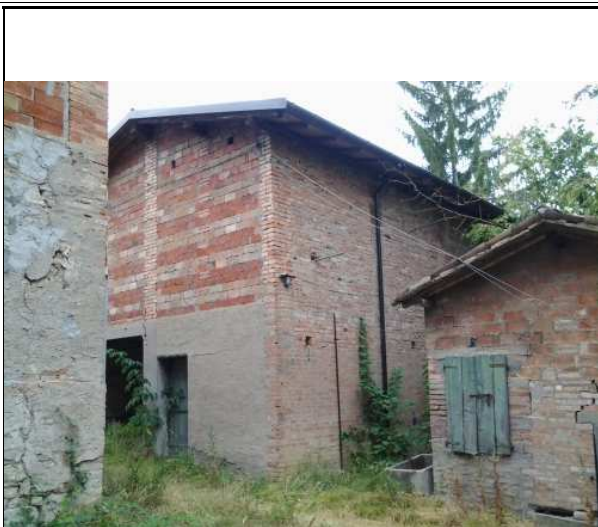
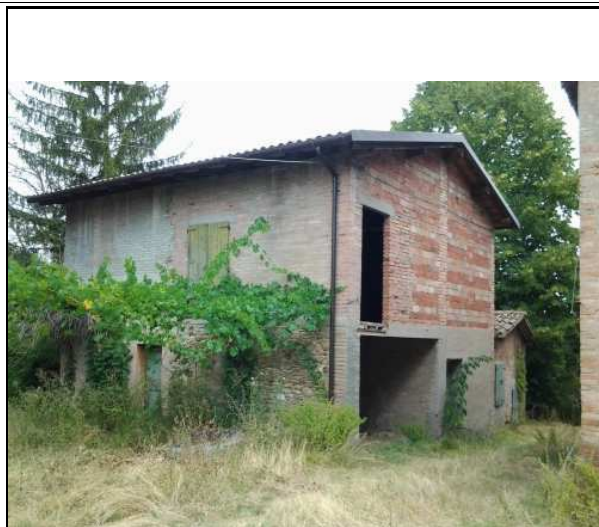
**CS-125.03**

**Edificio di origine rurale - Fienile**

**Grave**

**Cattivo**

**Aperture, Strutture in c.a. a vista**

**Irrilevante**

**tamponamenti**
