# AREA BAZZANESE - PIANO STRUTTURALE

## QUADRO CONOSCITIVO - CENSIMENTO INSEDIAMENTI ED EDIFICI STORICI

Scheda n. **CS-151** Data rilievo **08.10** Rilievatore **df** Comune: **Castello di Serravalle**  
 OrigineStorica ☒ Contesto storico: ☐ Territorio: **RURALE**  
 Località: **Case Sparse** IGM: **Gavezzano** Toponimo: **Ca' Benedetti**  
 Indirizzo: **Via Maiola 1850 - Via Maiola 1848** Complesso edilizio: ☐ N. elementili: **4**

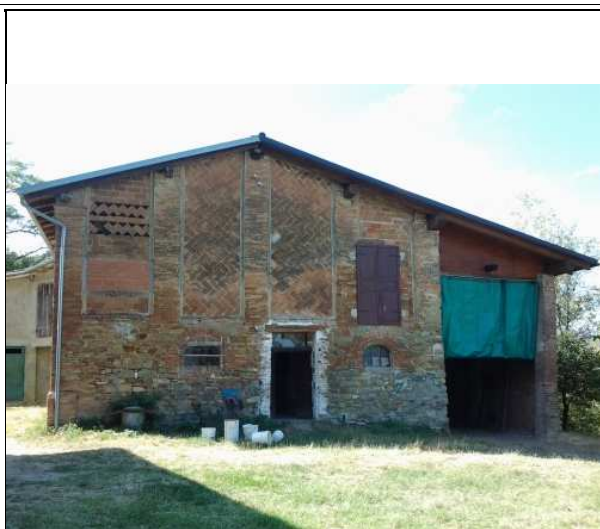
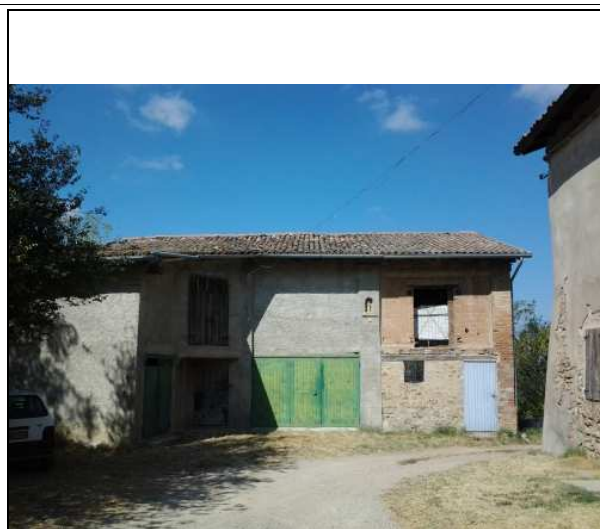
Cs151011.jpg

| ALTERAZIONE, CONSERVAZIONE E CARATTERISTICHE | | | |
|---|---|---|--|
| Alterazione tipologica | - | <b>usato come autorimessa</b> | |
| Compromissione (imm., materiali) | <b>Grave</b> | | |
| Stato di conservazione / degrado | <b>Mediocre/Cattivo</b> | | |
| Incongruità del fabbricato : | <input checked="" type="checkbox"/> | <b>Aperture, Aperture a garage</b> | |
| Valore architettonico complessivo | <b>Medio</b> | | |
| Note sull'edificio: | <b>tamponature</b> | | |

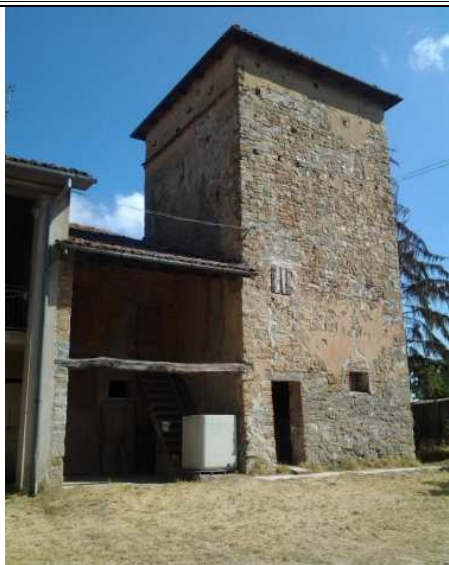
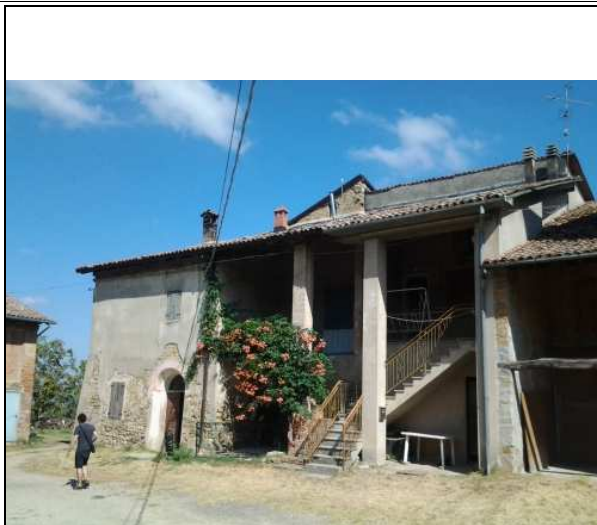
XaCs151021.jpg

**Grave**

**Cattivo**

**Aperture, Balconi, Scale esterne, Tettoie, Strutture in c.a. a vista**

**Medio**

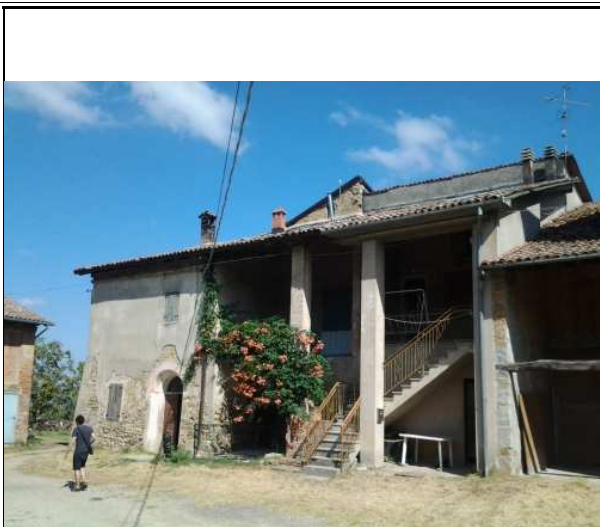
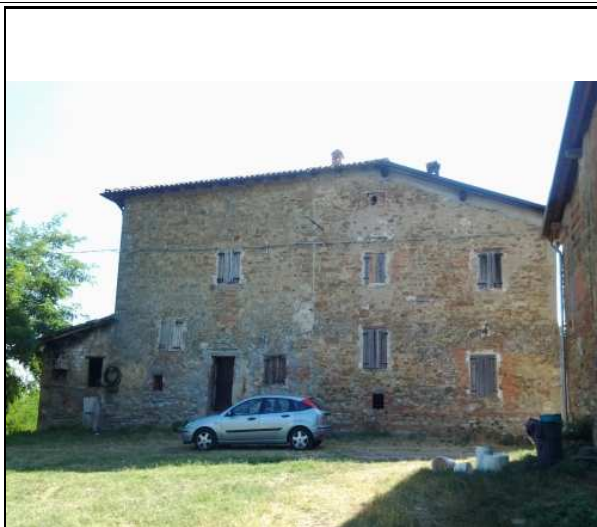
XbCs151021.jpg

**Leggero/Gr**

**Grave**

**Cattivo**

**Tettoie, Strutture in c.a. a vista**

**Potenzialmente elevato**
