## AREA BAZZANESE - PIANO STRUTTURALE

Scheda n. **CS-152**      Data rilievo **08.08**      Riilevatore **mdf**      Comune: **Castello di Serravalle**

Indirizzo: **Via Paderno 524 - [via Paderno 522]** Complesso edilizio: ☐ N. elementi: **2**

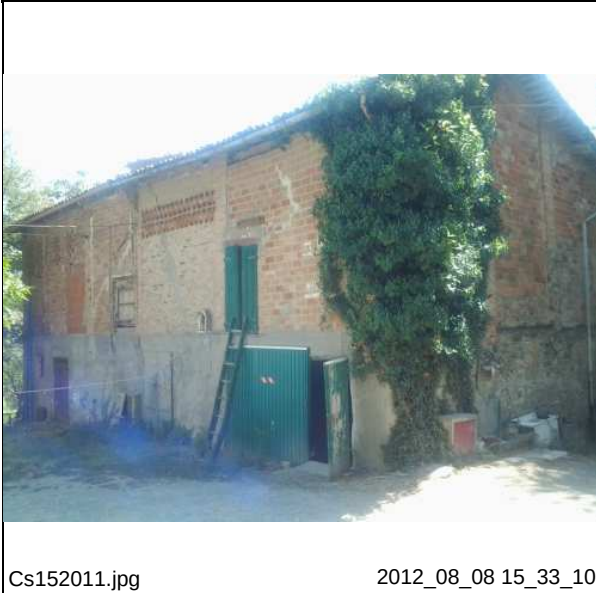
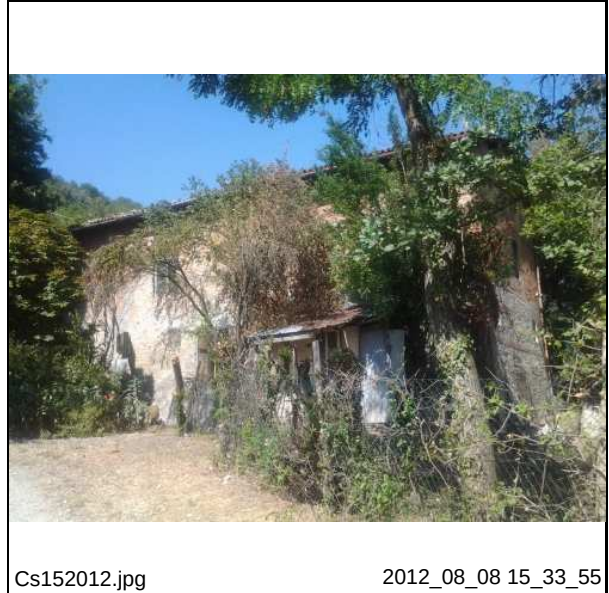
**CS-152.01**

**Edificio di origine rurale - Stalla e fi**

**Leggero**

**Grave**

**Mediocre/Cattivo**

**Aperture, Aperture a garage**

**tmponamenti**

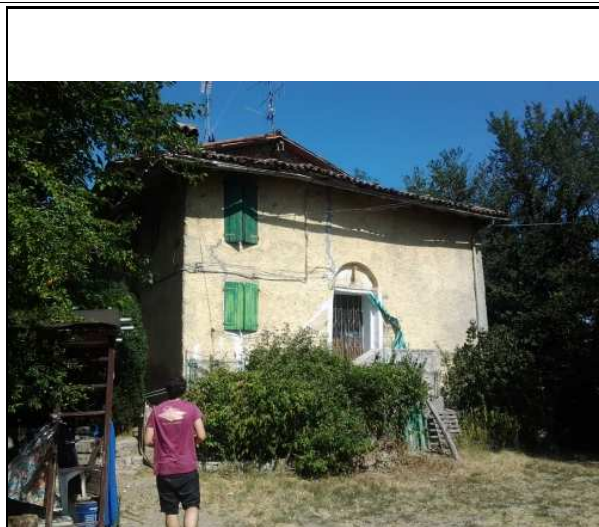
**CS-152.02**

**Edificio di origine rurale - Residenzi**Edificio di origine storica ☒Complesso edilizio: ☐Territorio: **RURALE**

**Grave**

**Cattivo**

**Irrilevante**

**alla tipologia originaria e' stata aggiunta una grande parte di edificio nel retro**
