AREA BAZZANESE - PIANO STRUTTURALE

QUADRO CONOSCITIVO - CENSIMENTO INSEDIAMENTI ED EDIFICI STORICI

Scheda n. **CS-164** Data rilievo **08.08** Rilievatore **mdf** Comune: **Castello di Serravalle**
 OrigineStorica Contesto storico: Territorio: **RURALE**
 Località: **Rivo Casazza** IGM: **Casaccia** Toponimo: **Casazo**
 Indirizzo: **Via Valle Del Samoggia 4419** Complesso edilizio: N. elementili: **2**

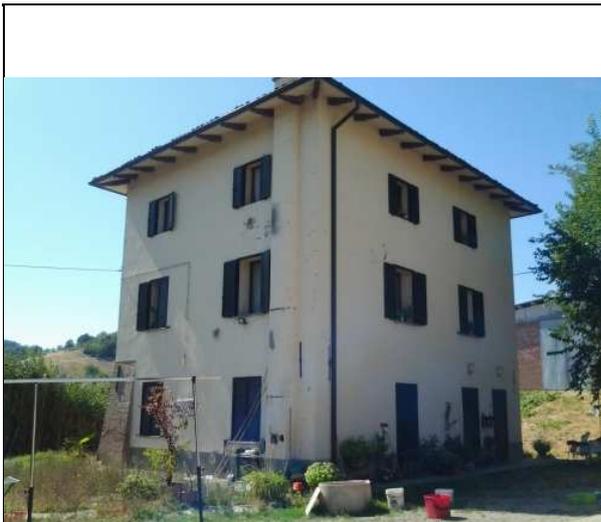
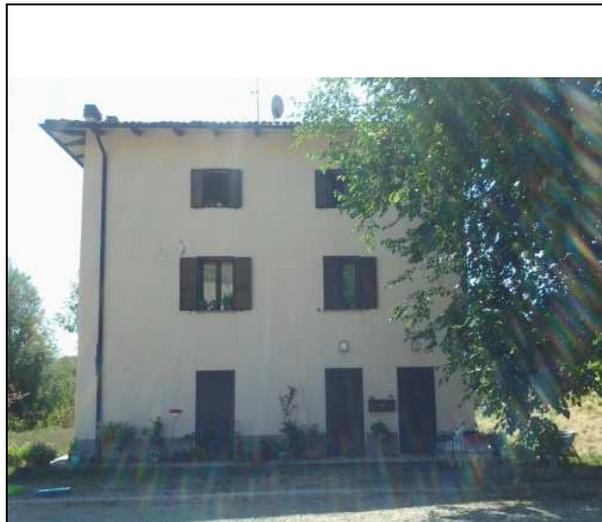
CS-164.01

Assente

Grave

Mediocre

Rivestimenti, zoccolature, bugnati in pietra naturale

Medio

muro a scarpa nel retro

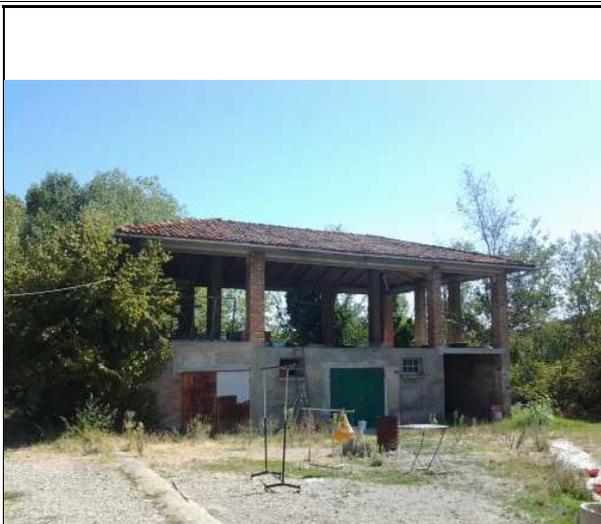
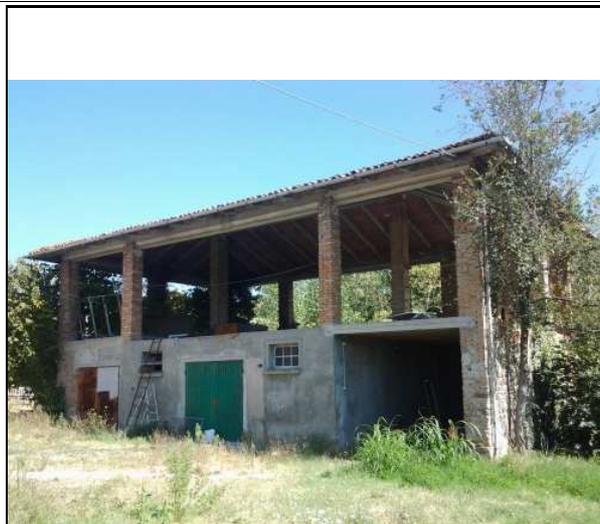
CS-164.02

Alterazione tipologica	Grave
Compromissione (imm., materiali)	Grave
Stato di conservazione / degrado	Cattivo

Presenza di elementi aggiunti:	<input type="checkbox"/>	
Incongruità del fabbricato :	<input type="checkbox"/>	Aperture a garage, Strutture in c.a. a vista
Presenza elementi di pregio	<input type="checkbox"/>	
Valore architettonico complessivo		Irrilevante
