AREA BAZZANESE - PIANO STRUTTURALE

QUADRO CONOSCITIVO - CENSIMENTO INSEDIAMENTI ED EDIFICI STORICI

Scheda n. **CS-501** Data rilievo **08.01** Rilievatore **mr** Comune: **Castello di Serravalle**
 OrigineStorica Contesto storico: Territorio: **RURALE**
 Località: **Case Sparse** IGM: **Ca di Cl** Toponimo: **Molino Di Clo**
 Indirizzo: **Via Rio Monteursello 1896 - Via Rio Monteursello 1892** Complesso edilizio: N. elementili: **8**

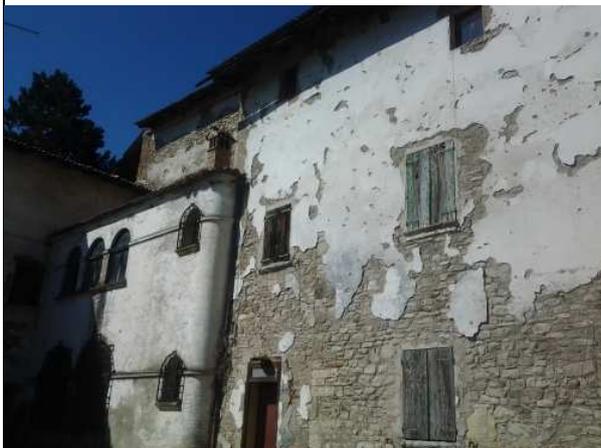
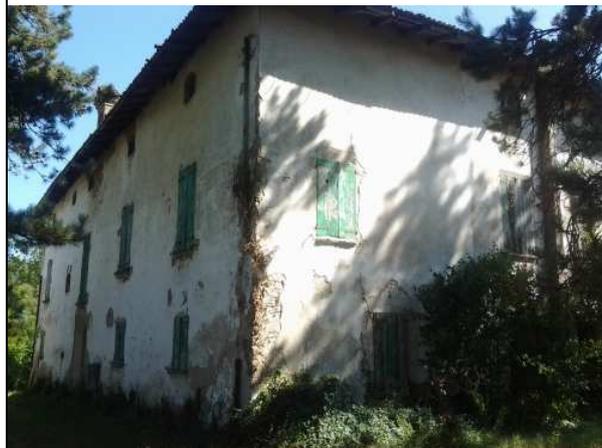
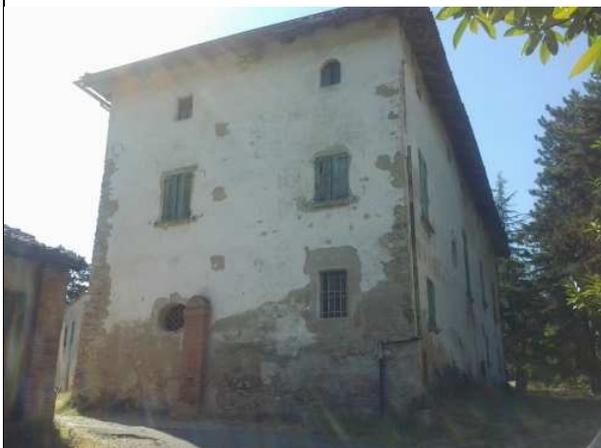
CS-501.01

Palazzo

Alterazione tipologica	Leggero/Gr	
Compromissione (imm., materiali)	Leggero/Grave	aggiunta parte stondata con finestre ad arco no
Stato di conservazione / degrado	Forte degrado, rudere

Presenza di elementi aggiunti:	<input type="checkbox"/>	
Incongruità del fabbricato :	<input checked="" type="checkbox"/>	Aperture, Piccoli ampliamenti
Presenza elementi di pregio	<input type="checkbox"/>	
Valore architettonico complessivo		Potenzialmente elevato
Note sull'edificio:

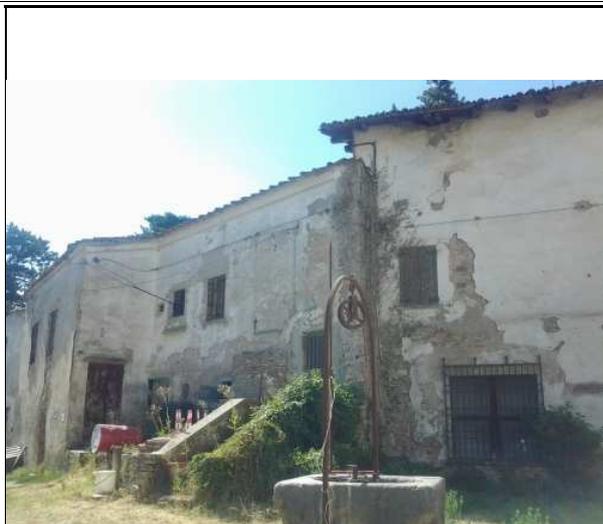
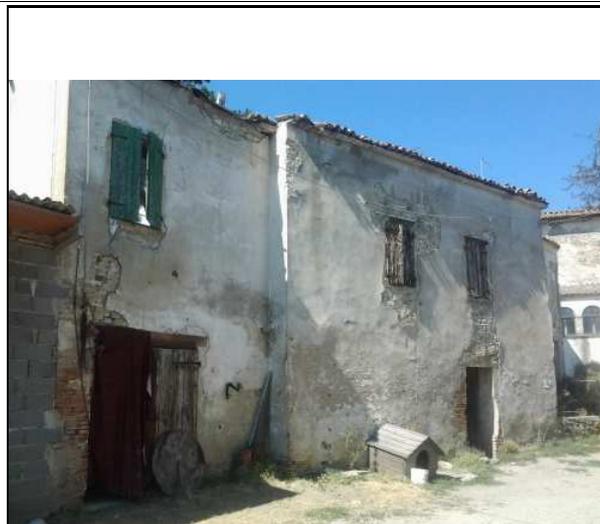
CS-501.02

Edificio a tipologia produttiva - MultiEdificio di origine storica Complesso edilizio: Territorio: **RURALE**

Alterazione tipologica	Assente
Compromissione (imm., materiali)	Assente
Stato di conservazione / degrado	Forte degrado, rudere

Presenza di elementi aggiunti:	<input type="checkbox"/>
Incongruità del fabbricato :	<input checked="" type="checkbox"/> Aperture
Presenza elementi di pregio	<input type="checkbox"/>
Valore architettonico complessivo	Potenzialmente elevato

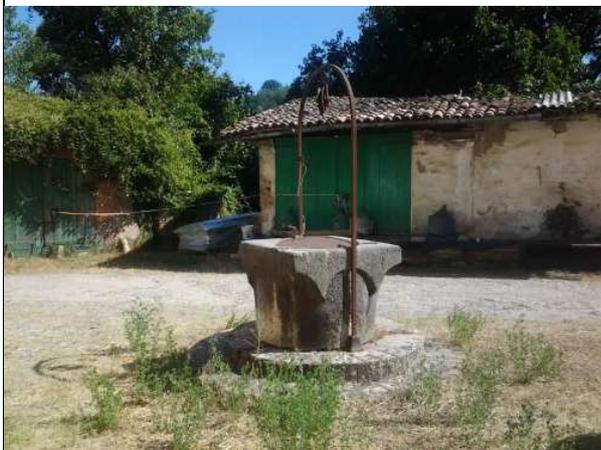
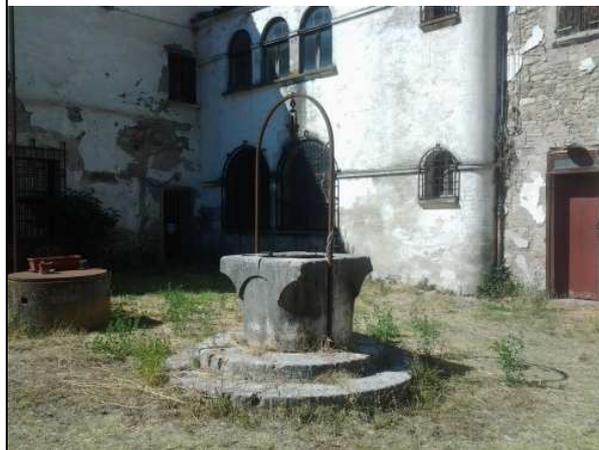
CS-501.03

27 166INDAGINI: **scheda di indagine 2012**Note **pozzo**NonEsistente NonAccessibile NonStorico Edificio Accessorio non rilevante

Alterazione tipologica	Assente
Compromissione (imm., materiali)	Assente
Stato di conservazione / degrado	Buono

Presenza di elementi aggiunti:	<input type="checkbox"/>	
Incongruità del fabbricato :	<input type="checkbox"/>	
Presenza elementi di pregio	<input type="checkbox"/>	Opere in ferro battuto
Valore architettonico complessivo	-	
Note sull'edificio:

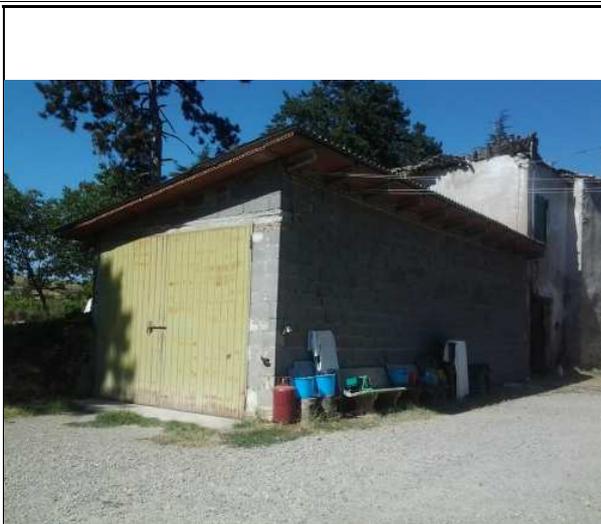
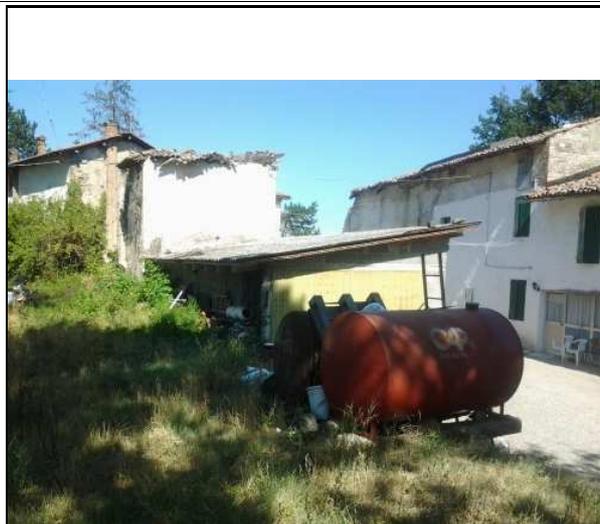
CS-501.04

27 221INDAGINI: **scheda di indagine 2012**Note **non storico**NonEsistente NonAccessibile NonStorico Edificio Accessorio non rilevante

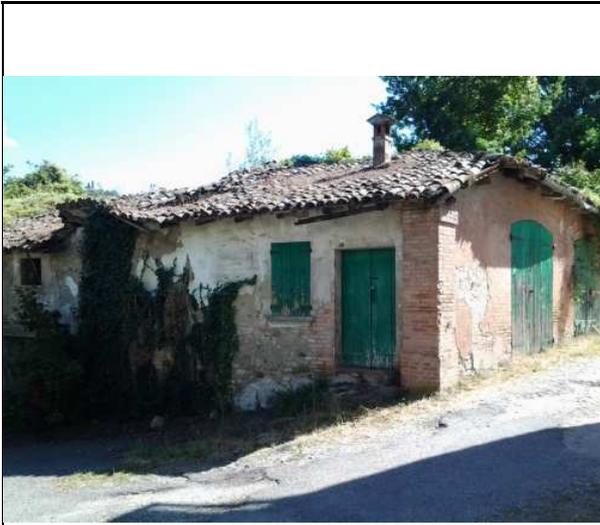
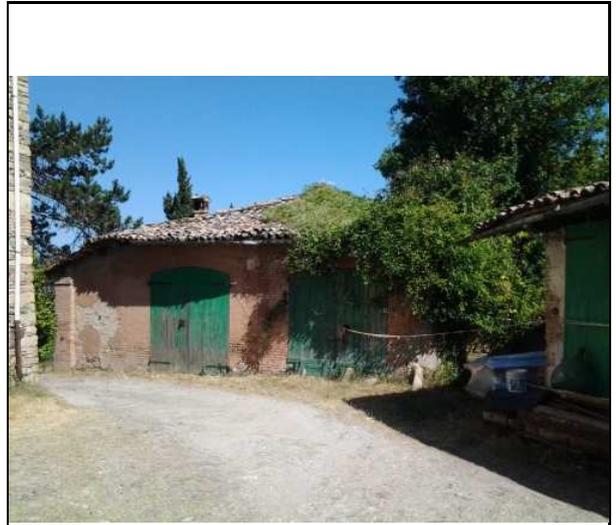
CS-501.05

Edificio di origine rurale - StallaEdificio di origine storica Complesso edilizio: Territorio: **RURALE**

Alterazione tipologica	Assente
Compromissione (imm., materiali)	Assente
Stato di conservazione / degrado	Forte degrado, rudere

Presenza di elementi aggiunti:	<input type="checkbox"/>
Incongruità del fabbricato :	<input type="checkbox"/>
Presenza elementi di pregio	<input type="checkbox"/>
Valore architettonico complessivo	Medio

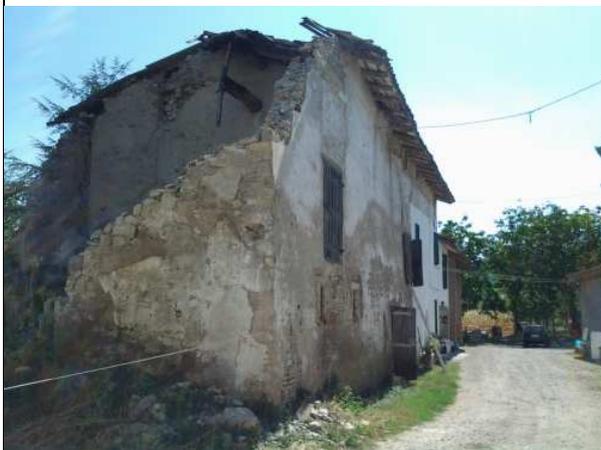
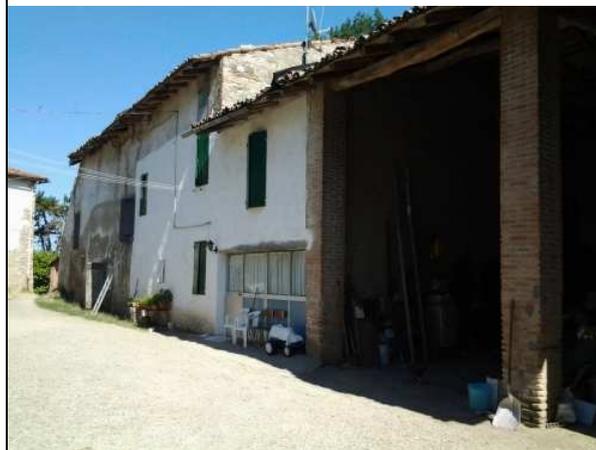
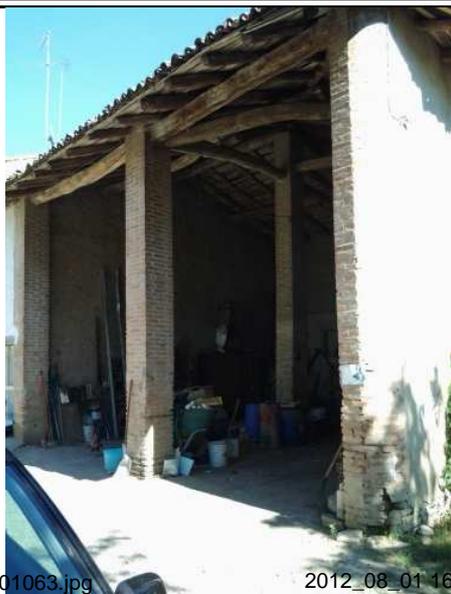
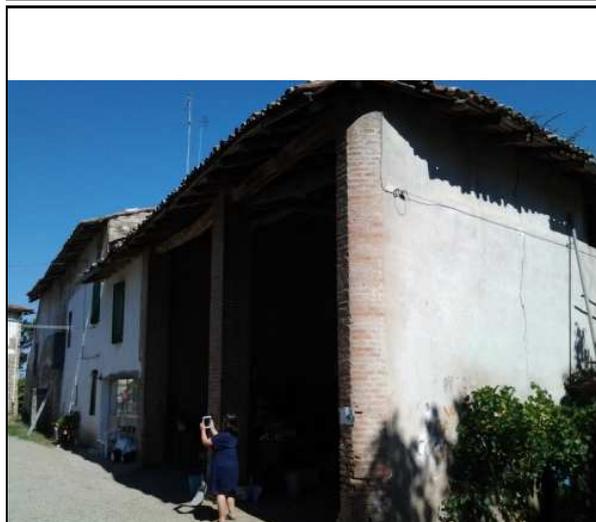
CS-501.06

Edificio di origine rurale - residenzi

Alterazione tipologica **Assente**
Compromissione (imm., materiali) **Leggero** **infissi**
Stato di conservazione / degrado **Forte degrado, rudere**

Presenza di elementi aggiunti:
Incongruità del fabbricato :
Presenza elementi di pregio
Valore architettonico complessivo **Medio**
Note sull'edificio:

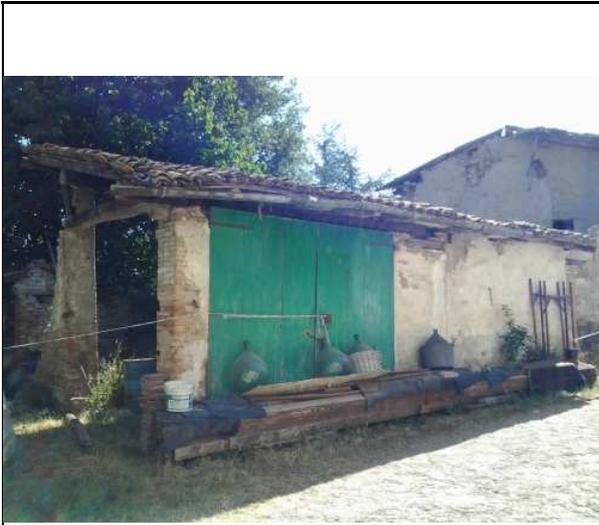
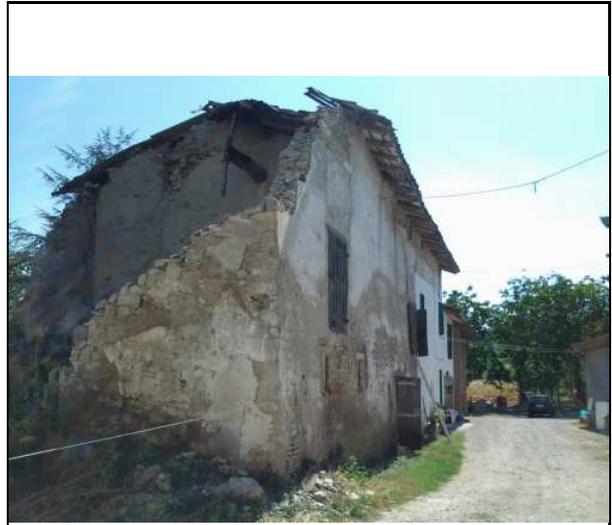
CS-501.08

Edificio di origine rurale - ManufattEdificio di origine storica Complesso edilizio: Territorio: **RURALE**

Alterazione tipologica	Assente
Compromissione (imm., materiali)	Assente
Stato di conservazione / degrado	Forte degrado, rudere

Presenza di elementi aggiunti:	<input type="checkbox"/>
Incongruità del fabbricato :	<input type="checkbox"/>
Presenza elementi di pregio	<input type="checkbox"/>
Valore architettonico complessivo	Irrilevante
