AREA BAZZANESE - PIANO STRUTTURALE

QUADRO CONOSCITIVO - CENSIMENTO INSEDIAMENTI ED EDIFICI STORICI

Scheda n. **CS-505** Data rilievo **08.06** Riilevatore **fbdf** Comune: **Castello di Serravalle**
 OrigineStorica Contesto storico: Territorio: **URBANO**
 Località: **Zappolino** IGM: **Zappolino** Toponimo: **Pozzo Del Castello**
 Indirizzo: **Via Chiesa 25 - [via Valle Del Samoggia 2300]** Complesso edilizio: N. elementili: **17**

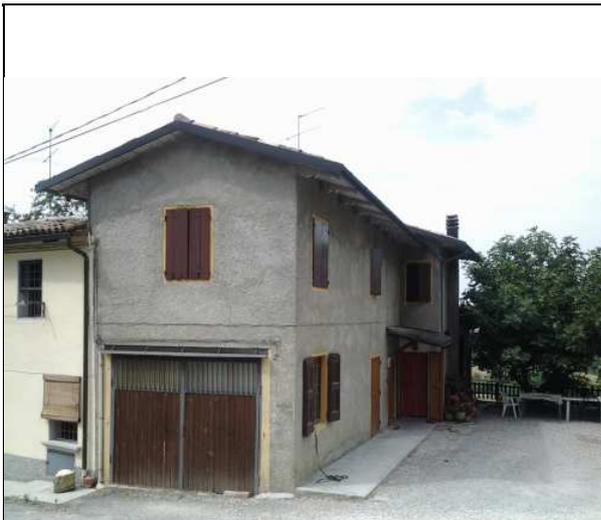
Cs505011.jpg

CS-505.01

Edificio a corte

Grave

Mediocre

Aperture a garage

Medio

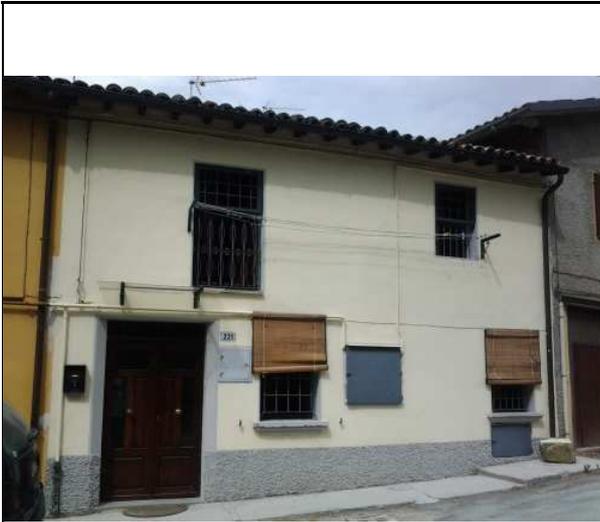
Cs505031.jpg

CS-505.03Tipologia originaria **Cortina edilizia**Edificio di origine storica Complesso edilizio: Territorio: **URBANO** Indirizzo **Via Chiesa 217 - Via Chiesa 221**Catasto Foglio Particella **25 93**INDAGINI: **scheda di indagine 2012**

Alterazione tipologica	Assente
Compromissione (imm., materiali)	Leggero
Stato di conservazione / degrado	Buono

Presenza di elementi aggiunti:	<input type="checkbox"/>
Incongruità del fabbricato :	<input checked="" type="checkbox"/> Aperture
Presenza elementi di pregio	<input type="checkbox"/>
Valore architettonico complessivo	Medio

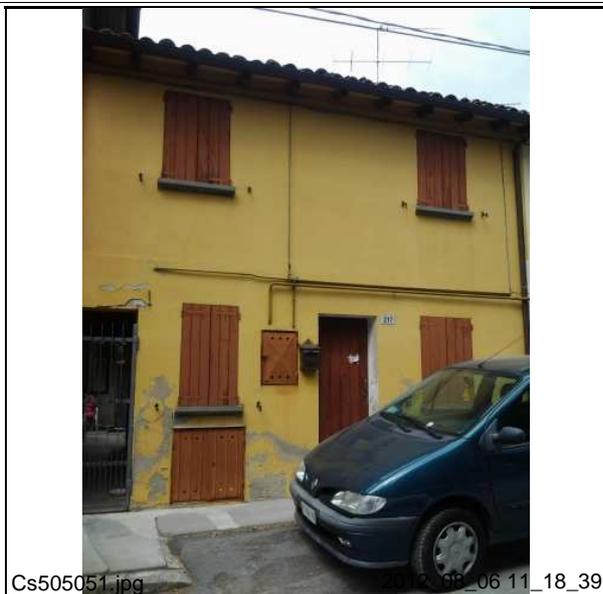
CS-505.05Tipologia originaria **Cortina edilizia**Edificio di origine storica Complesso edilizio: Territorio: **URBANO** Indirizzo **Via Chiesa 217 - Via Chiesa 213**Catasto Foglio Particella **25 93**INDAGINI: **scheda di indagine 2012**

Alterazione tipologica	Assente
Compromissione (imm., materiali)	Assente
Stato di conservazione / degrado	Mediocre

Presenza di elementi aggiunti:	<input type="checkbox"/>
Incongruità del fabbricato :	<input type="checkbox"/>
Presenza elementi di pregio	<input type="checkbox"/>
Valore architettonico complessivo	Medio

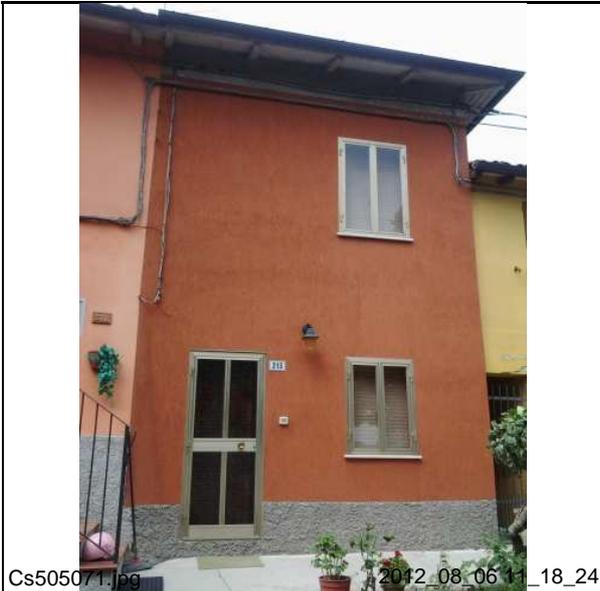
CS-505.07Tipologia originaria **Cortina edilizia**Edificio di origine storica Complesso edilizio: Territorio: **URBANO** Indirizzo **Via Chiesa 213 - Via Chiesa 217**Catasto Foglio Particella **25 95**INDAGINI: **scheda di indagine 2012**

Alterazione tipologica	Assente
Compromissione (imm., materiali)	Grave
Stato di conservazione / degrado	Buono

Presenza di elementi aggiunti:	<input type="checkbox"/>
Incongruità del fabbricato :	<input checked="" type="checkbox"/> Strutture in c.a. a vista
Presenza elementi di pregio	<input type="checkbox"/>
Valore architettonico complessivo	Medio

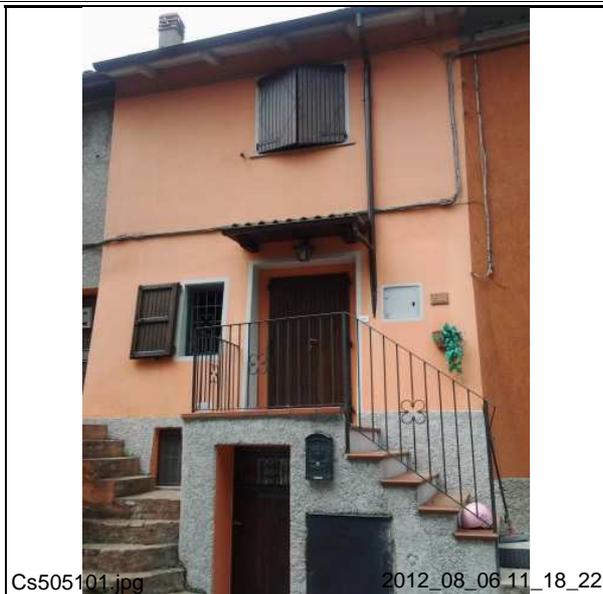
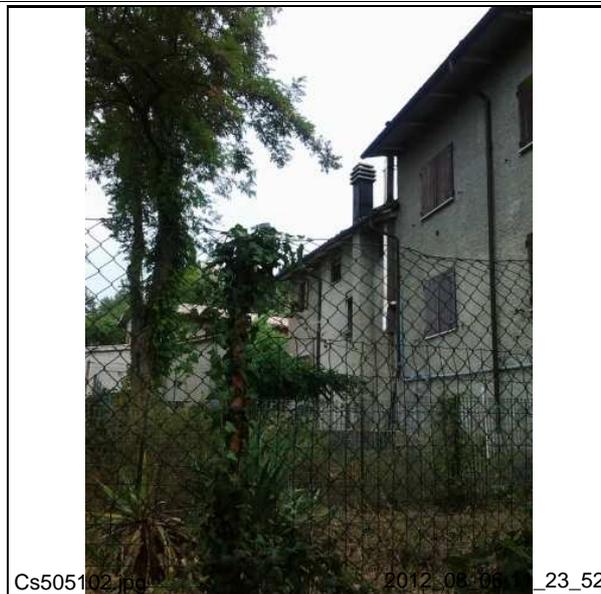
CS-505.10

Alterazione tipologica	Leggero/Gr
Compromissione (imm., materiali)	Leggero/Grave
Stato di conservazione / degrado	Buono

Presenza di elementi aggiunti:	<input checked="" type="checkbox"/>	
Incongruità del fabbricato :	<input checked="" type="checkbox"/>	Strutture in c.a. a vista
Presenza elementi di pregio	<input type="checkbox"/>	
Valore architettonico complessivo	Medio	
Note sull'edificio:

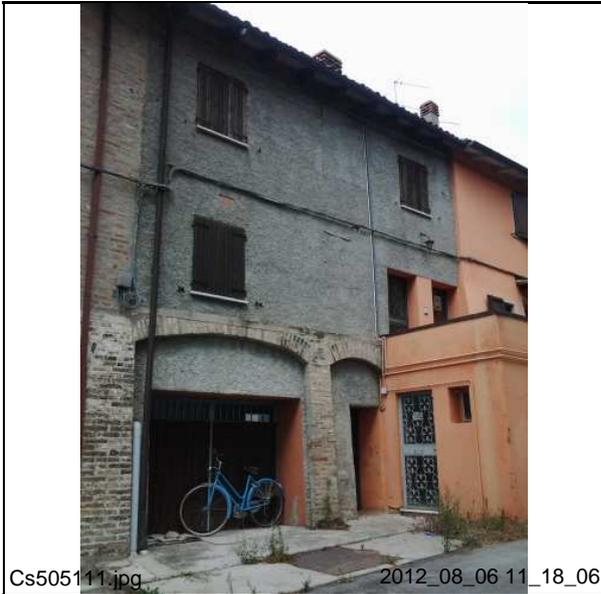
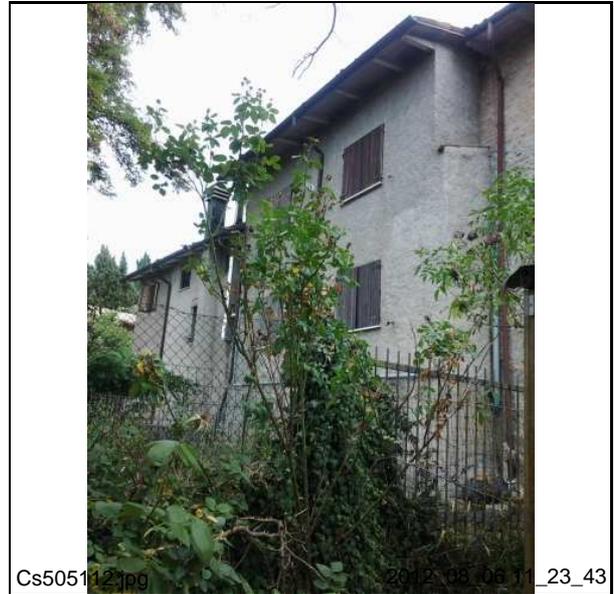
EDIFICIO**CS-505.11**

Grave

Mediocre

Aperture a garage, Scale esterne

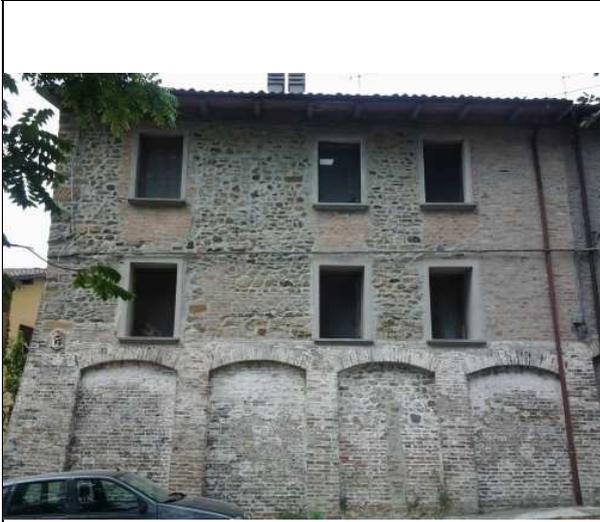
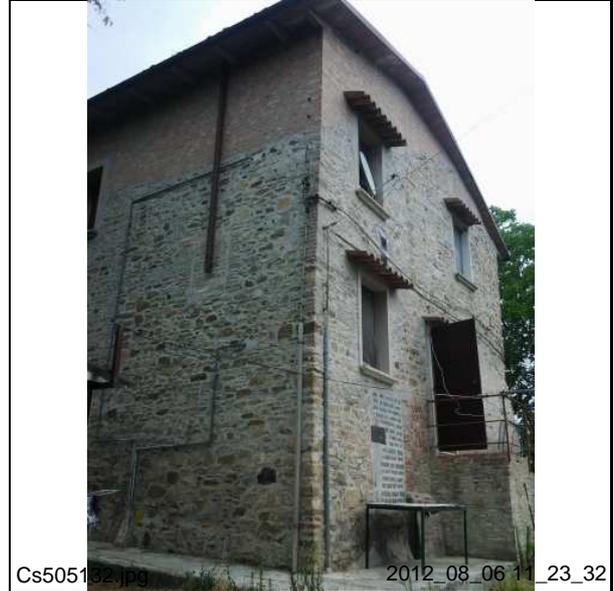
CS-505.13

Alterazione tipologica	-
Compromissione (imm., materiali)	Leggero/Grave
Stato di conservazione / degrado	Buono

Presenza di elementi aggiunti:	<input checked="" type="checkbox"/>	
Incongruità del fabbricato :	<input checked="" type="checkbox"/>	Aperture, Scale esterne, Strutture in c.a. a vista
Presenza elementi di pregio	<input type="checkbox"/>	
Valore architettonico complessivo		Medio

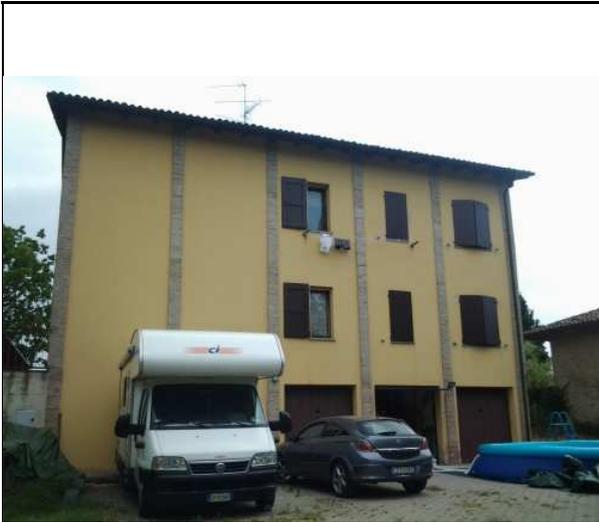
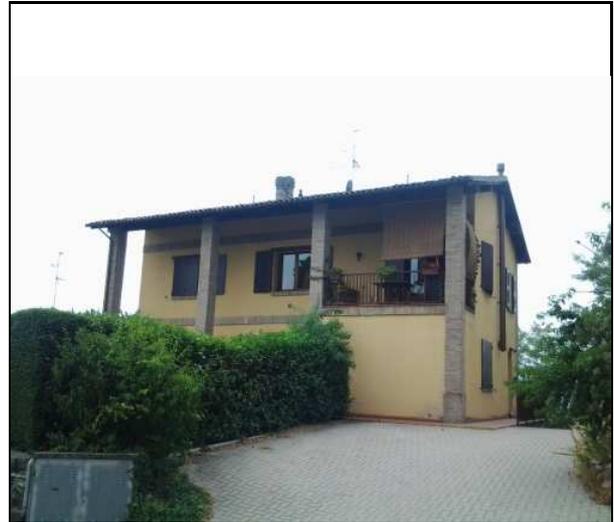
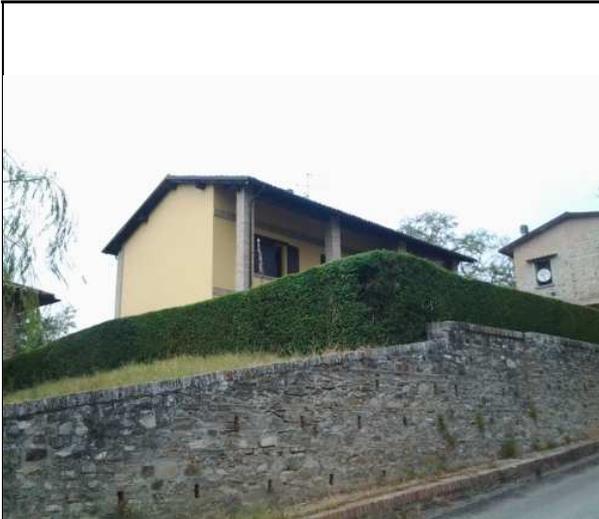
CS-505.14

Note **probabile completo rifacimento**

Alterazione tipologica	Grave
Compromissione (imm., materiali)	Leggero/Grave
Stato di conservazione / degrado	Buono

Presenza di elementi aggiunti:	<input type="checkbox"/>	
Incongruità del fabbricato :	<input checked="" type="checkbox"/>	Aperture a garage
Presenza elementi di pregio	<input type="checkbox"/>	
Valore architettonico complessivo	Medio	
Note sull'edificio:

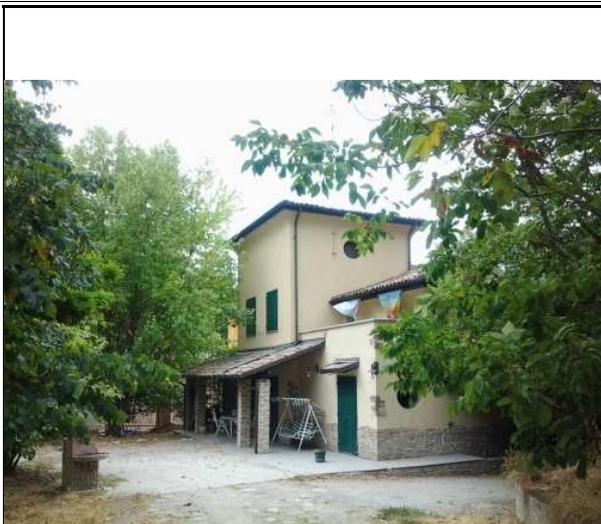
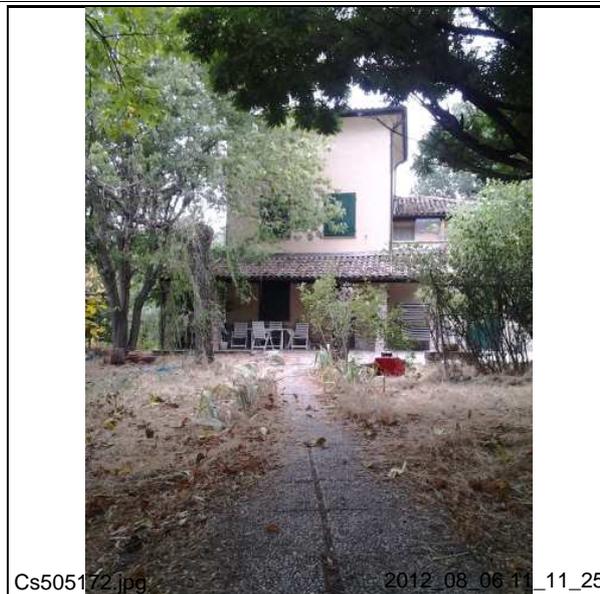
CS-505.17

Assente

Leggero

Mediocre

Inferriate

Cornici marcapiano
