AREA BAZZANESE - PIANO STRUTTURALE

QUADRO CONOSCITIVO - CENSIMENTO INSEDIAMENTI ED EDIFICI STORICI

Scheda n. **CR-294** Data rilievo **07.27** Rilievatore **bf** Comune: **Crespellano**
 OrigineStorica Contesto storico: Territorio: **RURALE**
 Località: **Case Sparse** IGM: **la Catena** Toponimo:
 Indirizzo: **Via Cassola 38 - Via Cassola 37** Complesso edilizio: N. elementi: **3**

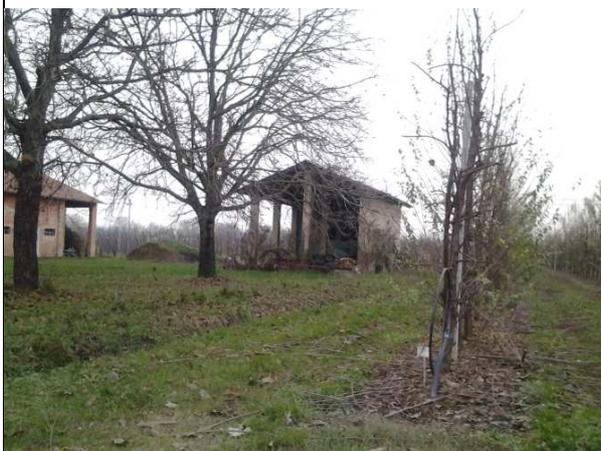
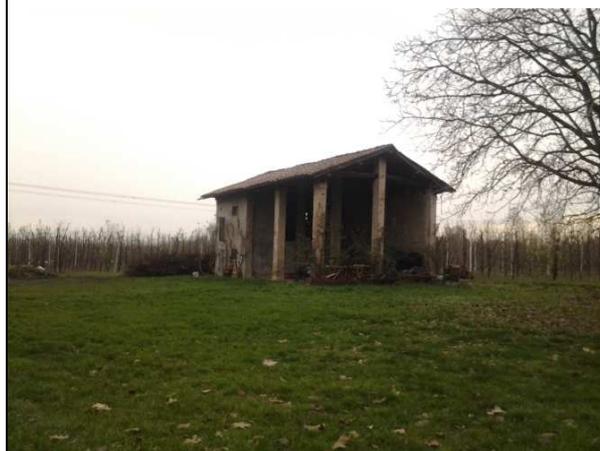
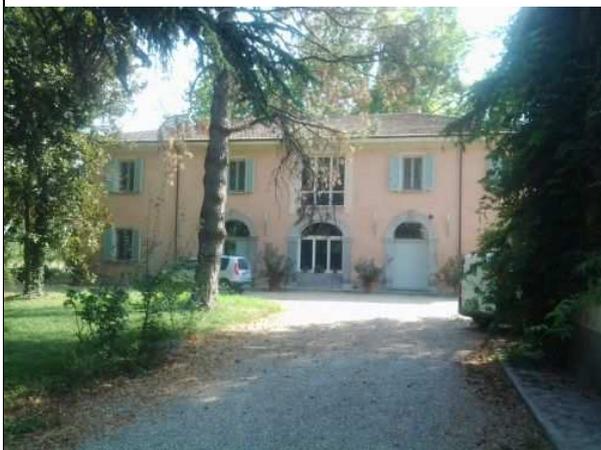
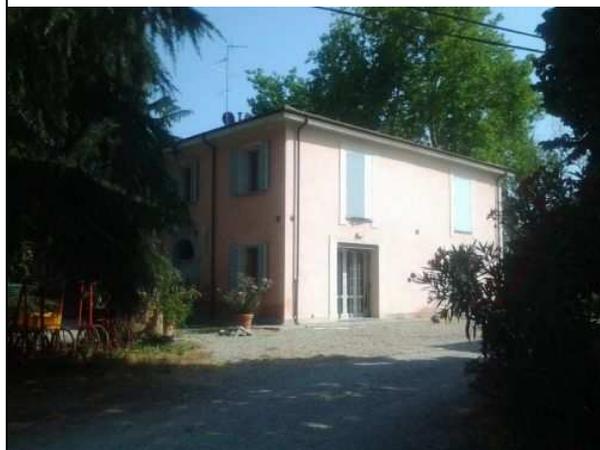
CR-294.01

Villa

Alterazione tipologica **Leggero**

Compromissione (imm., materiali) **Leggero**

Stato di conservazione / degrado **Buono**

Incongruità del fabbricato : **Aperture**

Presenza elementi di pregio **Cornici marcapiano**

Valore architettonico complessivo **Medio-Elevato**

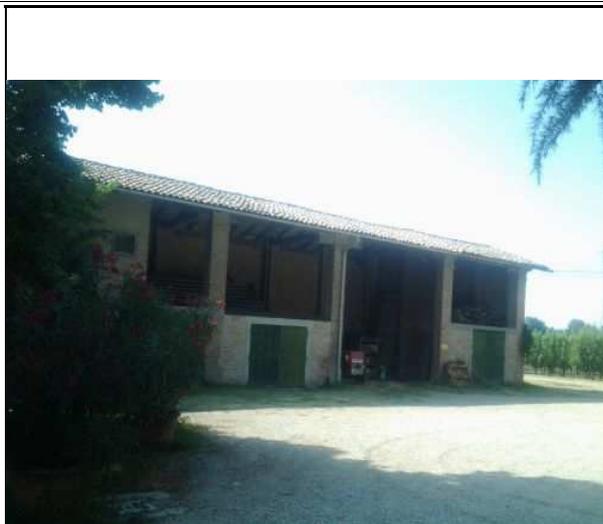
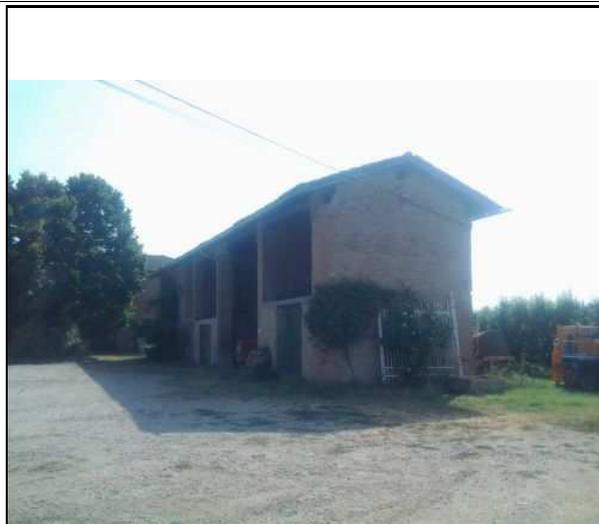
CR-294.02

Edificio di origine rurale - FienileEdificio di origine storica Complesso edilizio:

Alterazione tipologica	Grave
Compromissione (imm., materiali)	Grave
Stato di conservazione / degrado	Mediocre

Presenza di elementi aggiunti:	<input type="checkbox"/>	
Incongruità del fabbricato :	<input type="checkbox"/>	Aperture, Strutture in c.a. a vista
Presenza elementi di pregio	<input checked="" type="checkbox"/>	
Valore architettonico complessivo		Medio
Note sull'edificio:		travi in legno , tamponature
