AREA BAZZANESE - PIANO STRUTTURALE

QUADRO CONOSCITIVO - CENSIMENTO INSEDIAMENTI ED EDIFICI STORICI

Scheda n. **CR-304** Data rilievo **09.06** Rilievatore **df** Comune: **Crespellano**
 OrigineStorica Contesto storico: Territorio: **RURALE**
 Località: **Case Sparse** IGM: **C. Via Larga** Toponimo: **C. Via Larga**
 Indirizzo: **Via Larga 40 - Via Larga 39** Complesso edilizio: N. elementili: **2**

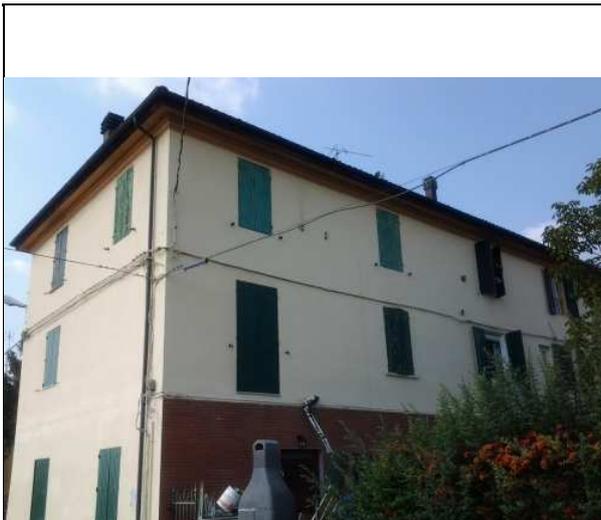
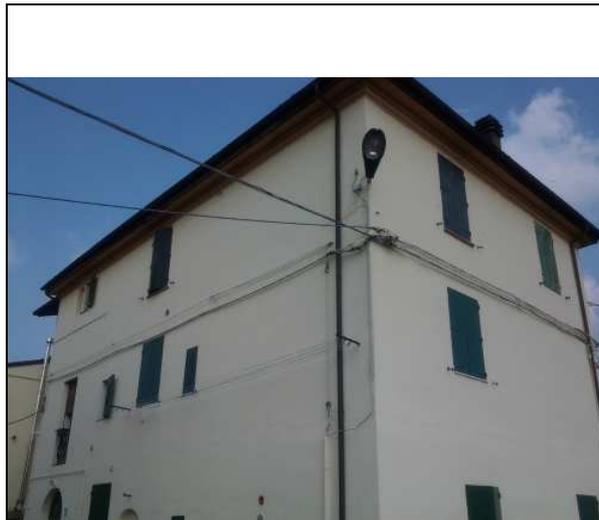
CR-304.01

Alterazione tipologica

Grave

Compromissione (imm., materiali)

Leggero

Stato di conservazione / degrado

Buono

Incongruità del fabbricato :

Aperture, Balconi

Valore architettonico complessivo

Medio

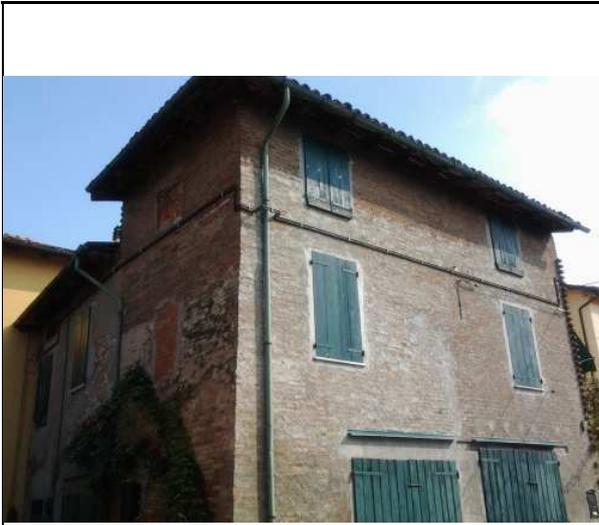
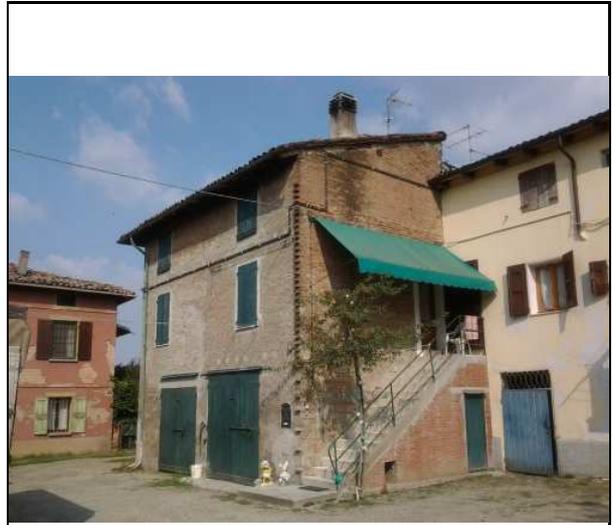
CR-304.02

Alterazione tipologica	Grave
Compromissione (imm., materiali)	Grave
Stato di conservazione / degrado	Cattivo

Presenza di elementi aggiunti:	<input type="checkbox"/>	
Incongruità del fabbricato :	<input checked="" type="checkbox"/>	Aperture a garage, Scale esterne
Presenza elementi di pregio	<input type="checkbox"/>	
Valore architettonico complessivo		Medio
