# AREA BAZZANESE - PIANO STRUTTURALE

## QUADRO CONOSCITIVO - CENSIMENTO INSEDIAMENTI ED EDIFICI STORICI

Scheda n. <b>CR-504</b>	Data rilievo <b>07.27</b>	Rilevatore <b>bar fab</b>	Comune: <b>Crespellano</b>
OrigineStorica <input checked="" type="checkbox"/>	Contesto storico: <input checked="" type="checkbox"/>		Territorio: <b>URBANO</b>
Località: <b>Calcara</b>	IGM:		Toponimo:
Indirizzo: <b>Via Giuseppe Mazzini 38 - [via Giuseppe Mazzini 34]</b>		Complesso edilizio: <input type="checkbox"/>	N. elementi: <b>8</b>

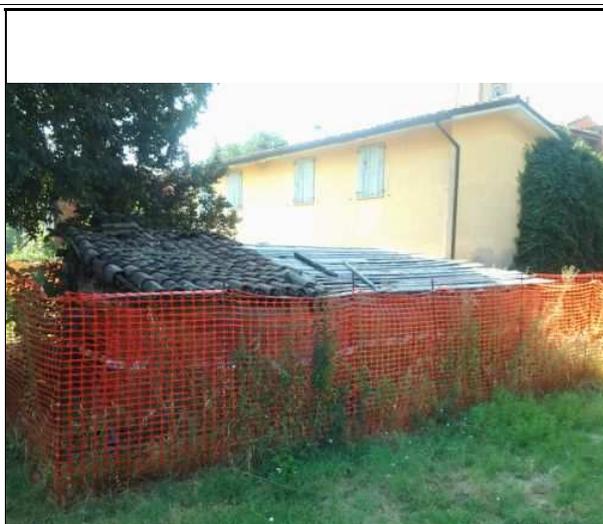
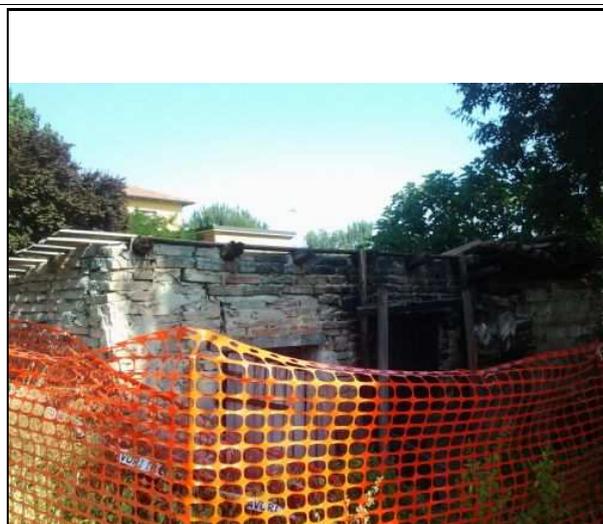
**CR-504.01** Tipologia originaria **Edificio di origine rurale - Manufatt** Edificio di origine storica  Complesso edilizio:

<b>Non utilizzato</b>	<b>Agricoltura e allevamento</b>
Piano terra / rialzato		
Piano primo	-	-
Piano secondo	-	-
Altri piani superiori N :	-	-
Accessori non storici	-	
Note:

Alterazione tipologica	<b>Assente</b>
Compromissione (imm., materiali)	<b>Grave</b>
Stato di conservazione / degrado	<b>Forte degrado, rudere</b>

Presenza di elementi aggiunti:	<input type="checkbox"/>
Incongruità del fabbricato :	<input type="checkbox"/>
Presenza elementi di pregio	<input type="checkbox"/>
Valore architettonico complessivo	<b>Irrilevante</b>
Note sull'edificio:

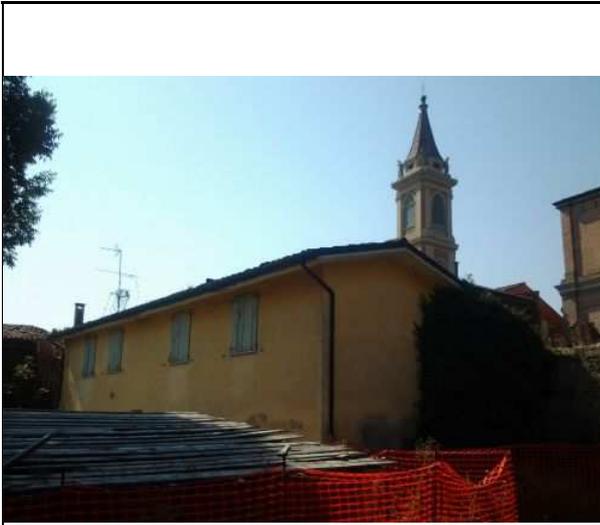
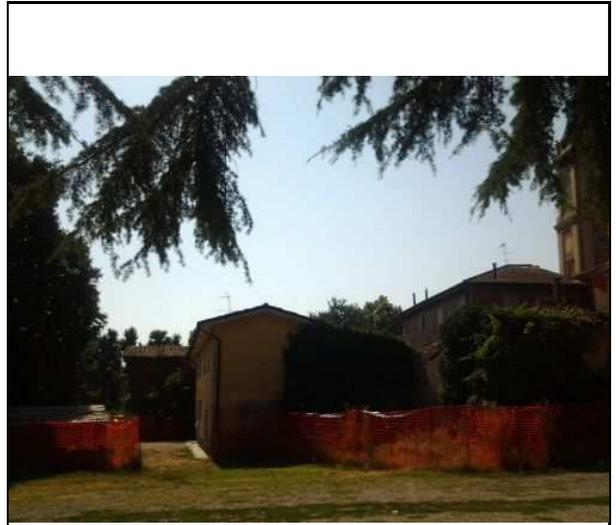
**CR-504.02**

**Non utilizzato****Residenza**

**Leggero**

**Mediocre**

**Strutture in c.a. a vista**

**Medio**

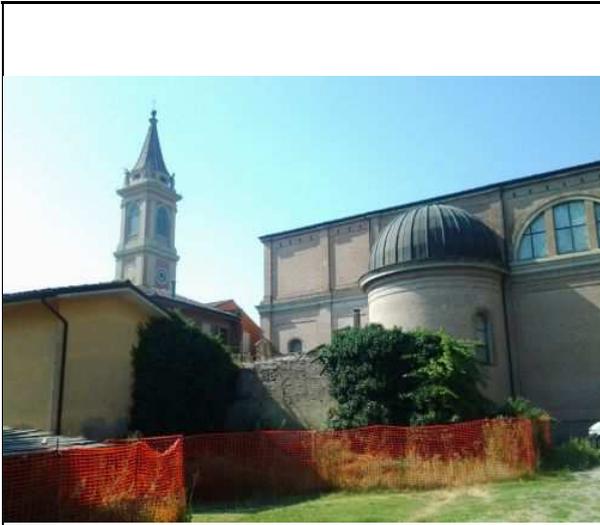
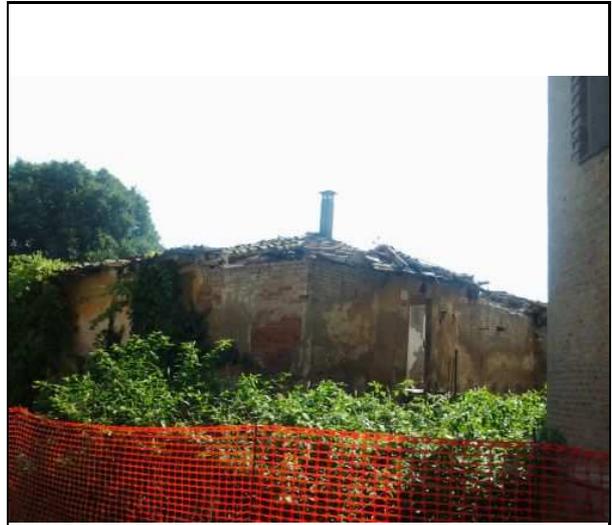
**CR-504.03**

Piano terra / rialzato		<b>Non utilizzato</b>	<b>Residenza</b>
Piano primo		<b>Non utilizzato</b>	<b>Residenza</b>
Piano secondo		-	-
Altri piani superiori	N :	-	-
Accessori non storici		-

Alterazione tipologica	<b>Assente</b>
Compromissione (imm., materiali)	<b>Grave</b>
Stato di conservazione / degrado	<b>Forte degrado, rudere</b>

Presenza di elementi aggiunti:	<input type="checkbox"/>
Incongruità del fabbricato :	<input type="checkbox"/>
Presenza elementi di pregio	<input type="checkbox"/>
Valore architettonico complessivo	<b>Irrilevante</b>

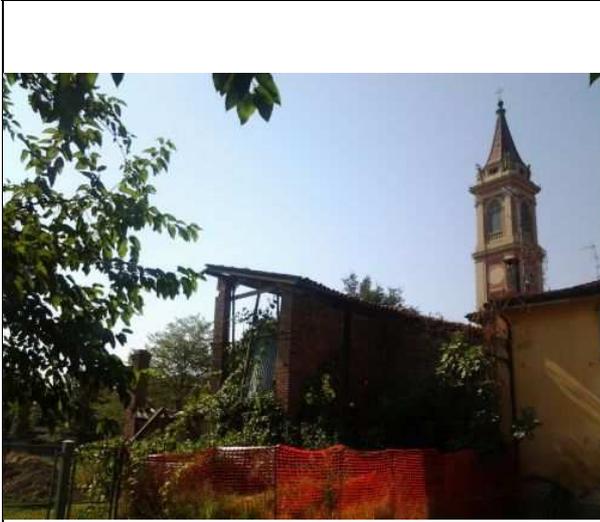
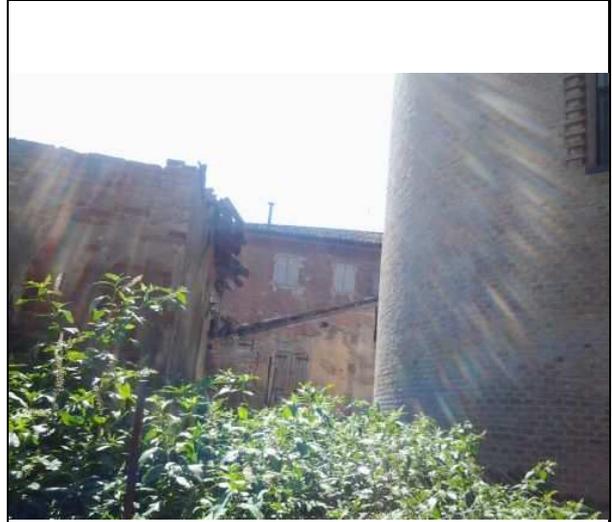
**CR-504.04**

Piano terra / rialzato	<b>Non utilizzato</b>	<b>Usi misti</b>
Piano primo	<b>Non utilizzato</b>	<b>Usi misti</b>
Piano secondo	<b>Non utilizzato</b>	<b>Residenza</b>
Altri piani superiori	N : -	-
Accessori non storici	-	-

Note: **la parte residenziale non ben visibile giudizio potenzialmente elevato, fienile rudere**

Alterazione tipologica	<b>Assente</b>	
Compromissione (imm., materiali)	<b>Grave</b>	
Stato di conservazione / degrado	<b>Forte degrado, rudere</b>	<b>residenza</b>

Presenza di elementi aggiunti:	<input type="checkbox"/>
Incongruità del fabbricato :	<input checked="" type="checkbox"/>
Presenza elementi di pregio	<input type="checkbox"/>
Valore architettonico complessivo	<b>Potenzialmente elevato</b>
Note sull'edificio:	<b>tamponature</b>
