AREA BAZZANESE - PIANO STRUTTURALE

QUADRO CONOSCITIVO - CENSIMENTO INSEDIAMENTI ED EDIFICI STORICI

Scheda n. **CR-715** Data rilievo **09.11** Rilievatore **mb** Comune: **Crespellano**
 OrigineStorica Contesto storico: Territorio: **RURALE**
 Località: **San Lorenzo** IGM: **S. Lorenzo** Toponimo: **S. Lorenzo**
 Indirizzo: **Via San Lorenzo 80 - Via San Lorenzo 82** Complesso edilizio: N. elementili: **9**

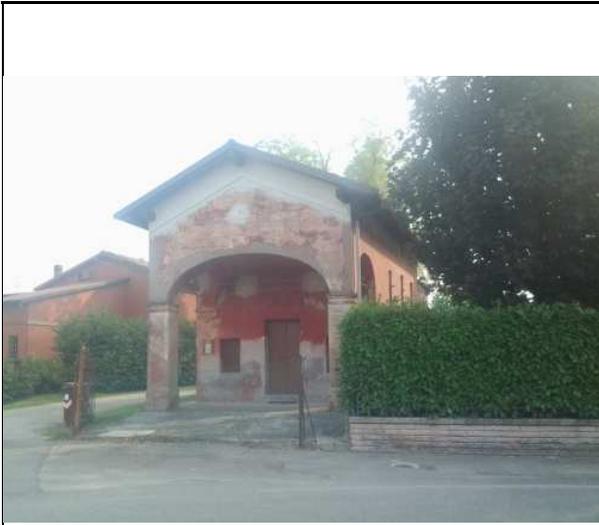
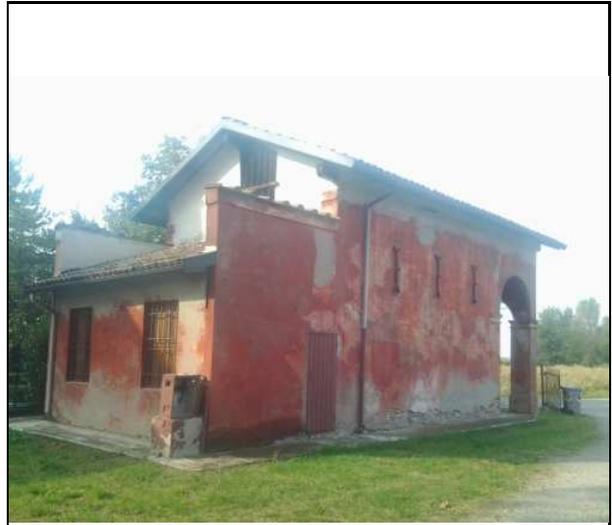
CR-715.08

Alterazione tipologica	Assente
Compromissione (imm., materiali)	Leggero
Stato di conservazione / degrado	Mediocre

Presenza di elementi aggiunti:	<input type="checkbox"/>	
Incongruità del fabbricato :	<input checked="" type="checkbox"/>	Aperture, Inferriate, Strutture in c.a. a vista
Presenza elementi di pregio	<input checked="" type="checkbox"/>	
Valore architettonico complessivo	Medio-Elevato	
Note sull'edificio:	portico lesene archi

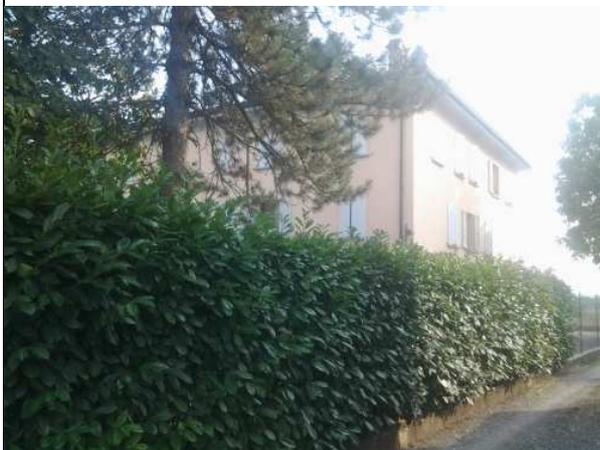
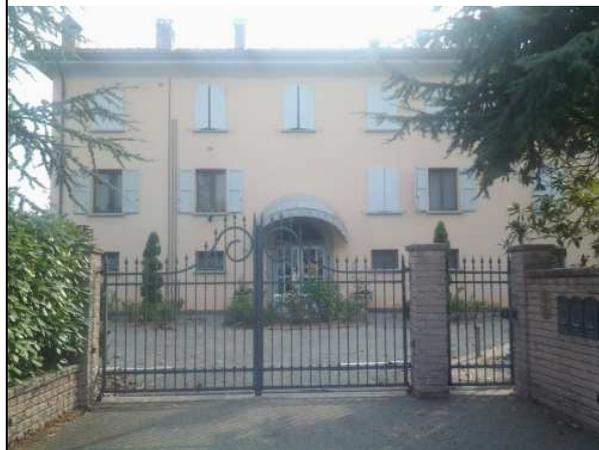
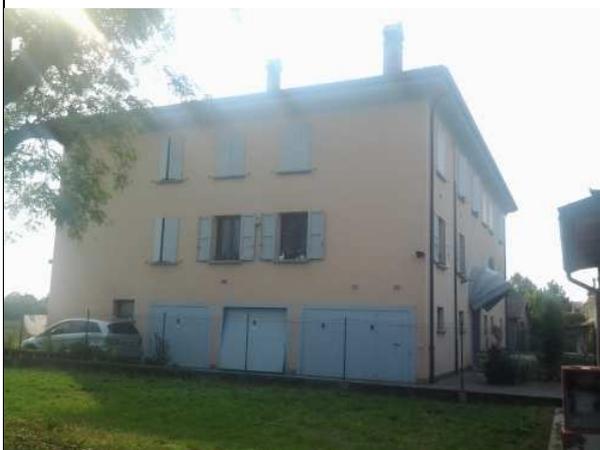
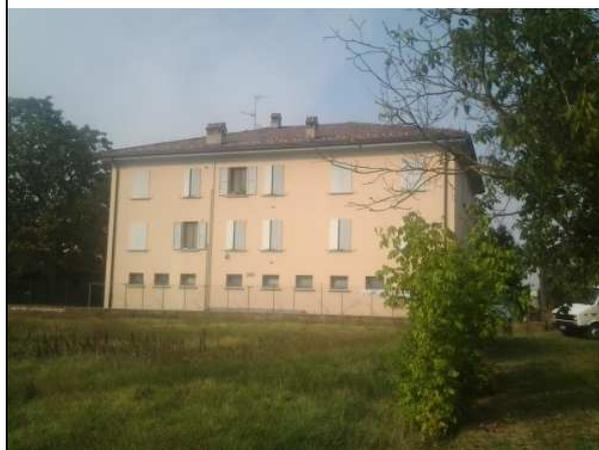
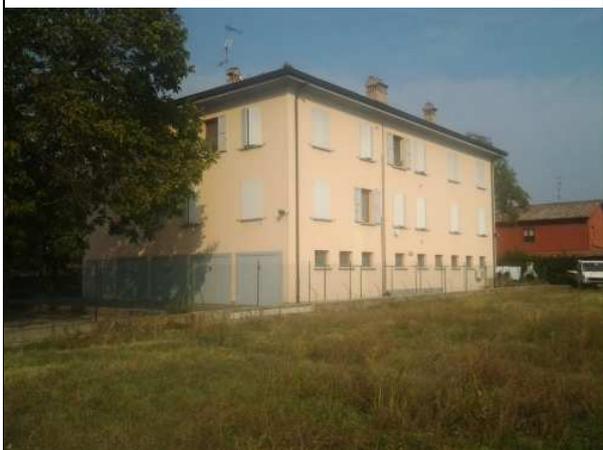
CR-715.09

Alterazione tipologica	Leggero
Compromissione (imm., materiali)	Leggero
Stato di conservazione / degrado	Buono
Presenza di elementi aggiunti:	<input type="checkbox"/>
Incongruità del fabbricato :	<input checked="" type="checkbox"/> Aperture a garage, Inferriate, Tettoie
Presenza elementi di pregio	<input checked="" type="checkbox"/> Cornici marcapiano
Valore architettonico complessivo	Medio-Elevato
Note sull'edificio:
