AREA BAZZANESE - PIANO STRUTTURALE

QUADRO CONOSCITIVO - CENSIMENTO INSEDIAMENTI ED EDIFICI STORICI

Scheda n. **MP-505** Data rilievo **08.30** Riilevatore **df** Comune: **Monte San Pietro**

Indirizzo: **Via San Chierlo 37 - [via San Chierlo 29]** Complesso edilizio: N. elementili: **9**

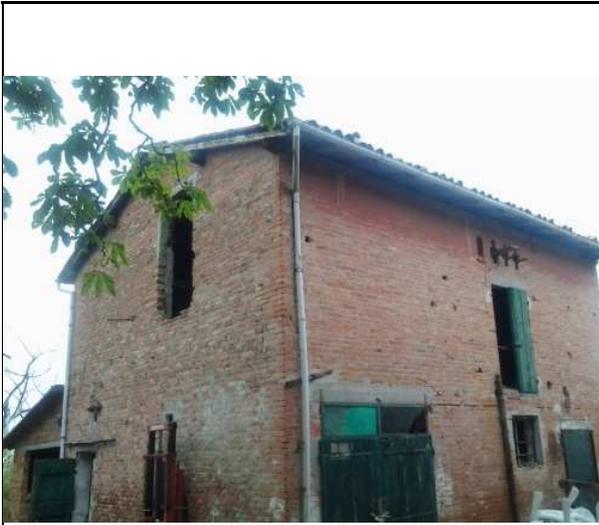
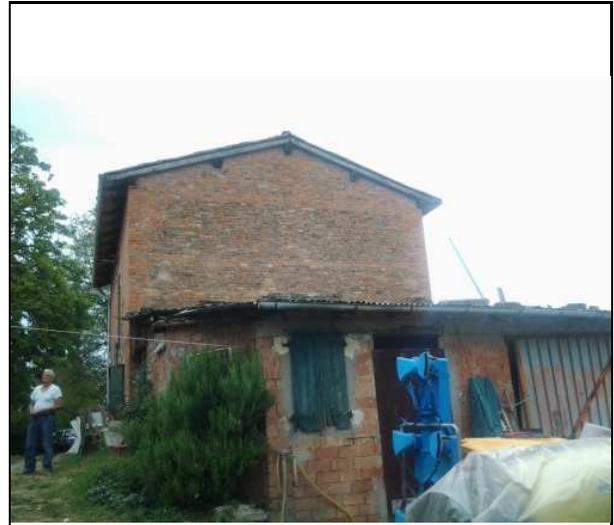
MP-505.02

Alterazione tipologica	Grave
Compromissione (imm., materiali)	Grave
Stato di conservazione / degrado	Cattivo

Presenza di elementi aggiunti:	<input checked="" type="checkbox"/>	
Incongruità del fabbricato :	<input checked="" type="checkbox"/>	Aperture a garage, Strutture in c.a. a vista
Presenza elementi di pregio	<input type="checkbox"/>	
Valore architettonico complessivo		Irrilevante

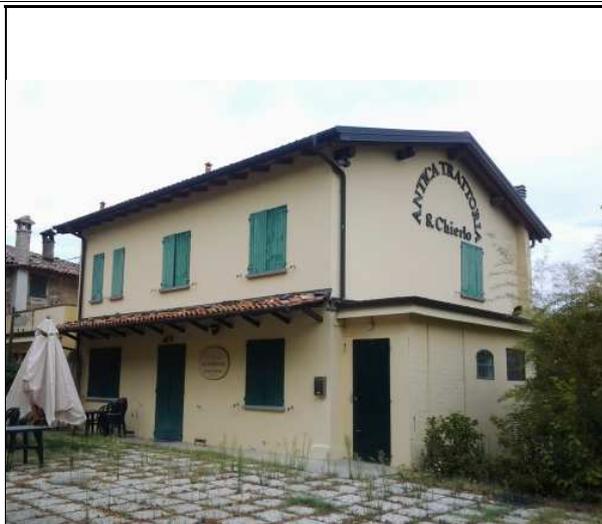
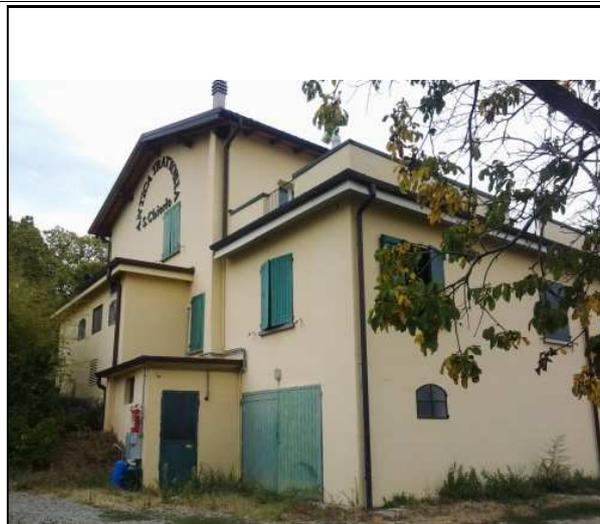
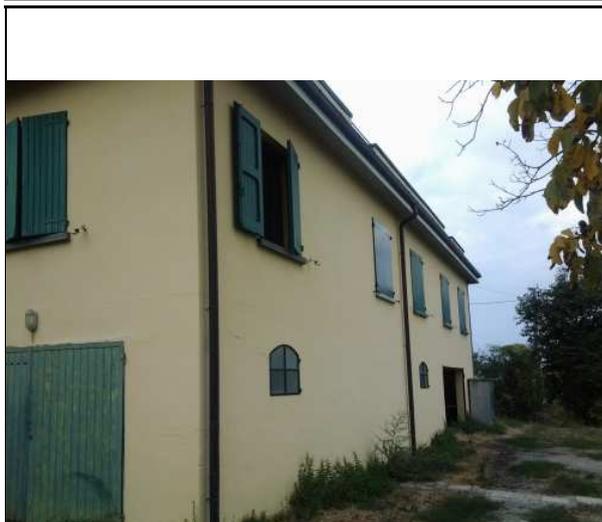
MP-505.03

Alterazione tipologica **Grave**
Compromissione (imm., materiali) **Grave**
Stato di conservazione / degrado **Buono**

Presenza di elementi aggiunti:
Incongruità del fabbricato : **Aperture, Tettoie, Piccoli ampliamenti**
Presenza elementi di pregio
Valore architettonico complessivo **Medio**
Note sull'edificio:

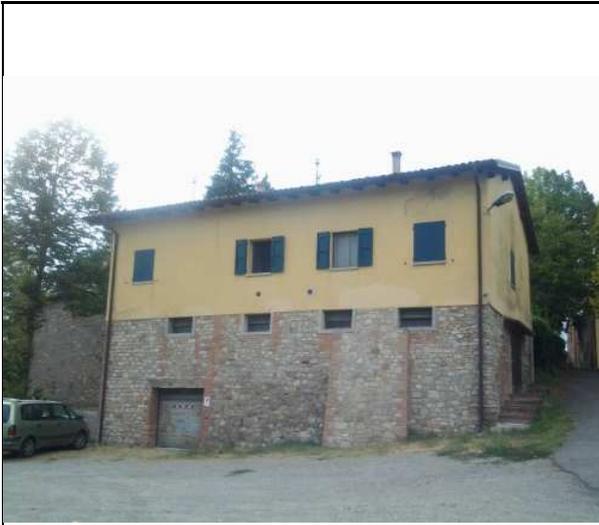
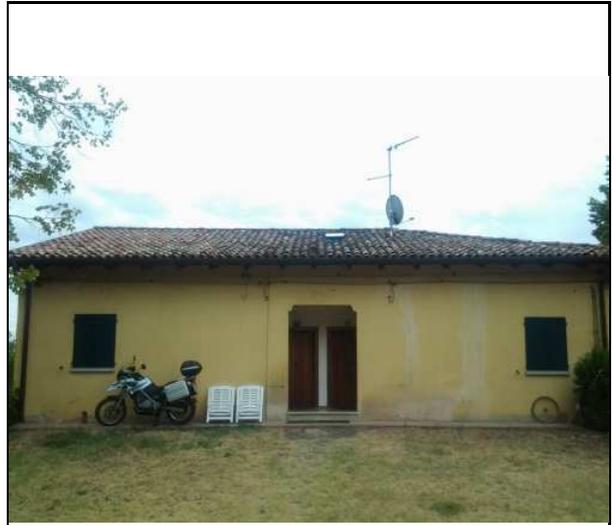
MP-505.08

Alterazione tipologica	Totale
Compromissione (imm., materiali)	Grave
Stato di conservazione / degrado	Mediocre

Presenza di elementi aggiunti:	<input type="checkbox"/>	
Incongruità del fabbricato :	<input checked="" type="checkbox"/>	Aperture, Aperture a garage
Presenza elementi di pregio	<input type="checkbox"/>	
Valore architettonico complessivo		Irrilevante

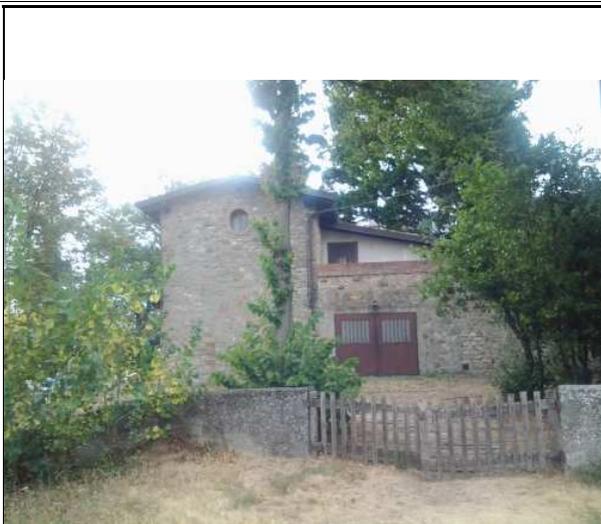
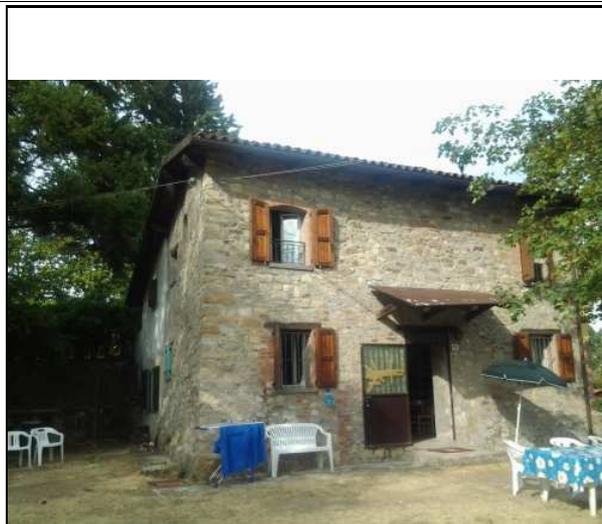
MP-505.09

Alterazione tipologica	Leggero/Gr
Compromissione (imm., materiali)	Leggero
Stato di conservazione / degrado	Mediocre

Presenza di elementi aggiunti:	<input checked="" type="checkbox"/>	
Incongruità del fabbricato :	<input checked="" type="checkbox"/>	Aperture a garage, Balconi, Finestre di forme geometriche particolari
Presenza elementi di pregio	<input type="checkbox"/>	
Valore architettonico complessivo		Medio-Elevato
