# AREA BAZZANESE - PIANO STRUTTURALE

## QUADRO CONOSCITIVO - CENSIMENTO INSEDIAMENTI ED EDIFICI STORICI

Scheda n. **MP-516**      Data rilievo **09.06**      Rilievatore **df**      Comune: **Monte San Pietro**  
 OrigineStorica       Contesto storico:       Territorio: **URBANO**  
 Località: **Monte San Pietro**      IGM: **Monte S. Pietro**      Toponimo: **Chiesa S.g.battista**  
 Indirizzo: **Via Landa 152**      Complesso edilizio:       N. elementili: **5**

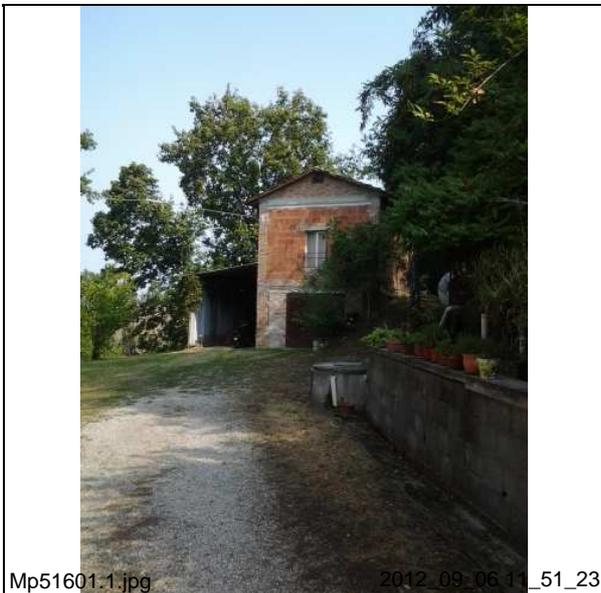
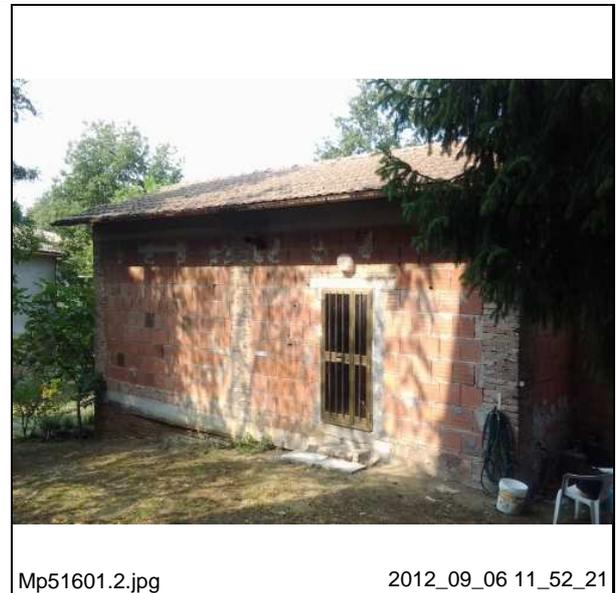
Note: **fienile gravemente compromesso. Oggi autorimessa/magazzino**

Alterazione tipologica	<b>Grave</b>
Compromissione (imm., materiali)	<b>Grave</b>
Stato di conservazione / degrado	<b>Cattivo</b>
Presenza di elementi aggiunti:	<input type="checkbox"/>
Incongruità del fabbricato :	<input type="checkbox"/> <b>Aperture</b>
Presenza elementi di pregio	<input type="checkbox"/>
Valore architettonico complessivo	<b>Irrilevante</b>
Note sull'edificio:	<b>tamponamento</b>

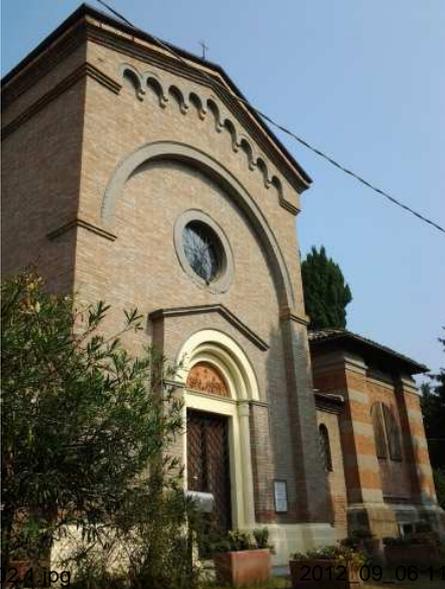
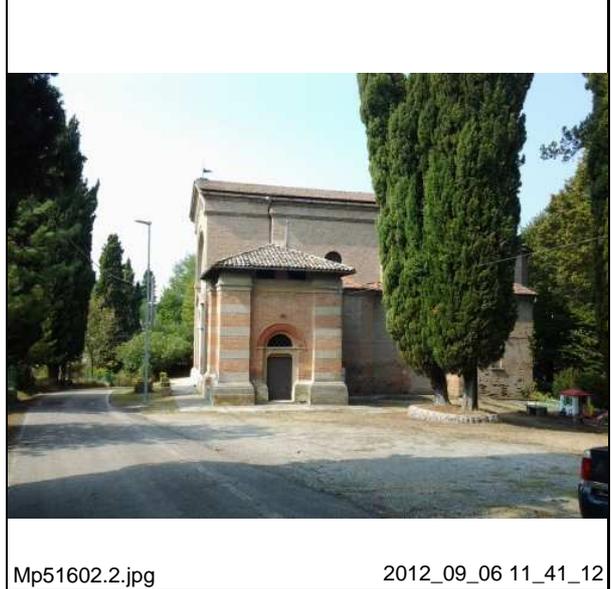
**MP-516.02**

Note: **chiesa**

Alterazione tipologica	<b>Assente</b>
Compromissione (imm., materiali)	<b>Leggero</b>
Stato di conservazione / degrado	<b>Cattivo</b>

Presenza di elementi aggiunti:	<input type="checkbox"/>
Incongruità del fabbricato :	<input type="checkbox"/>
Presenza elementi di pregio	<input type="checkbox"/>
Valore architettonico complessivo	<b>Elevato</b>
Note sull'edificio:	<b>tamponamento</b>

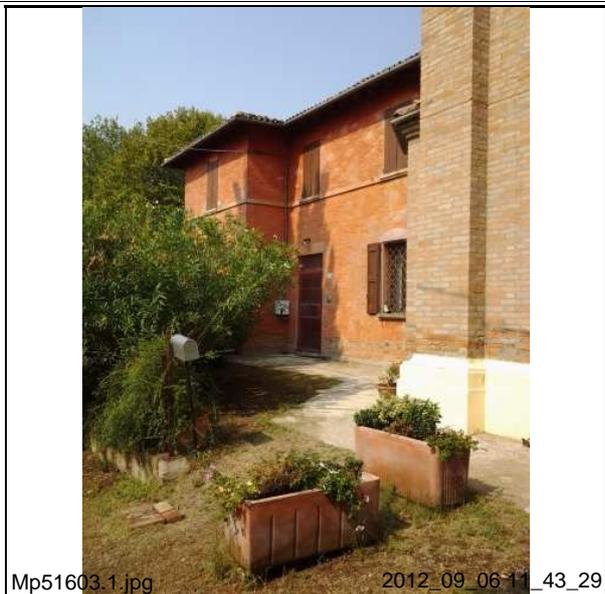
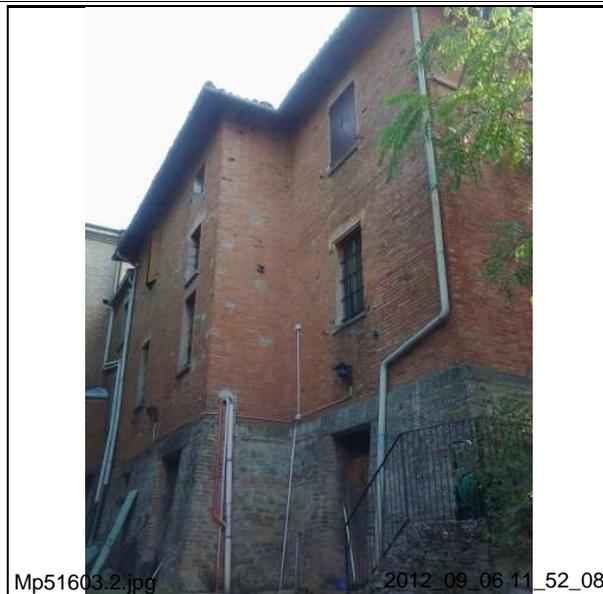
**MP-516.03**

Piano terra / rialzato	<b>1-Completamente in uso</b>	-
Piano primo	-	-
Piano secondo	-	-
Altri piani superiori	N :	-
Accessori non storici	-	-
Note:	<b>centro parrocchiale</b>

Alterazione tipologica	<b>Assente</b>
Compromissione (imm., materiali)	<b>Leggero/Grave</b>
Stato di conservazione / degrado	<b>Buono</b>

Presenza di elementi aggiunti:	<input type="checkbox"/>
Incongruità del fabbricato :	<input type="checkbox"/> <b>Aperture</b>
Presenza elementi di pregio	<input type="checkbox"/>
Valore architettonico complessivo	<b>Potenzialmente elevato</b>
Note sull'edificio:

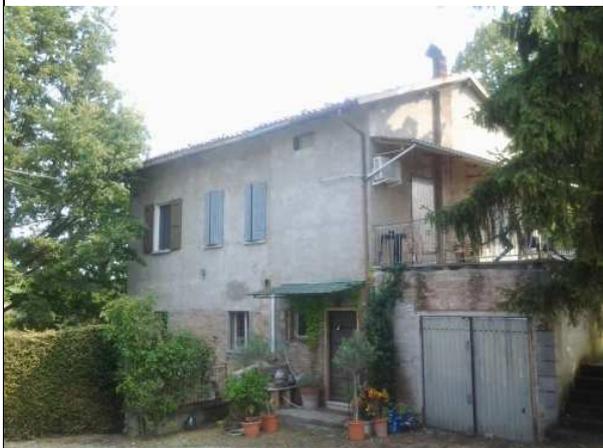
Mp51604.1.jpg

Note: **residenziale in uso**

Alterazione tipologica	<b>Grave</b>
Compromissione (imm., materiali)	<b>Grave</b>
Stato di conservazione / degrado	<b>Mediocre</b>

Presenza di elementi aggiunti:	<input checked="" type="checkbox"/>	
Incongruità del fabbricato :	<input checked="" type="checkbox"/>	<b>Aperture, Balconi aggettanti, Piccoli ampliamenti</b>
Presenza elementi di pregio	<input type="checkbox"/>	
Valore architettonico complessivo		<b>Irrilevante</b>

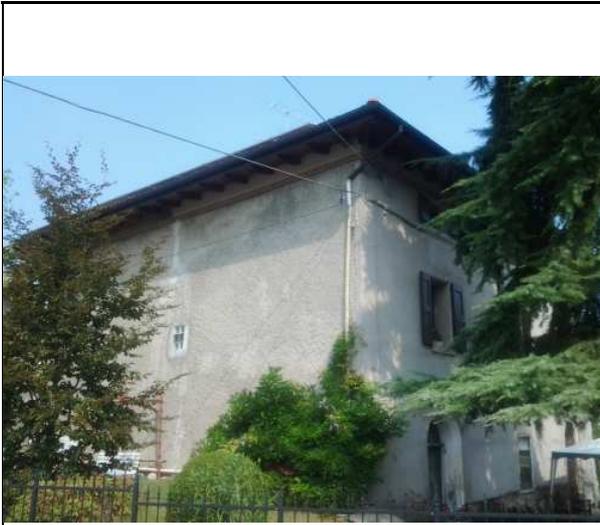
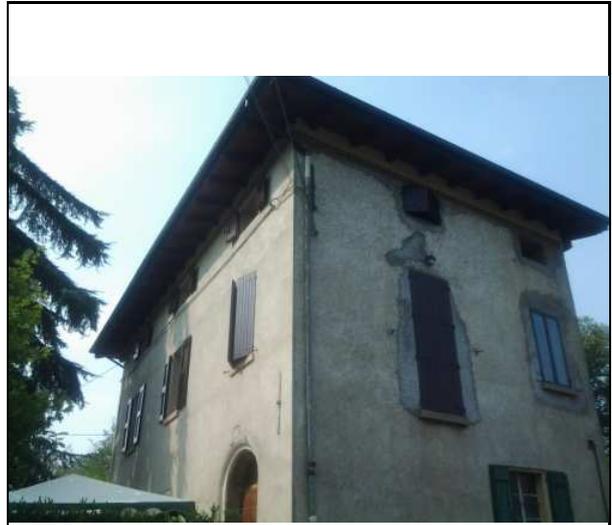
**MP-516.06**

Note: **residenziale in uso**

Alterazione tipologica	-
Compromissione (imm., materiali)	<b>Leggero/Grave</b>
Stato di conservazione / degrado	<b>Mediocre</b>

Presenza di elementi aggiunti:	<input checked="" type="checkbox"/>	
Incongruità del fabbricato :	<input checked="" type="checkbox"/>	<b>Aperture, Piccoli ampliamenti</b>
Presenza elementi di pregio	<input type="checkbox"/>	
Valore architettonico complessivo		<b>Medio</b>
