AREA BAZZANESE - PIANO STRUTTURALE

QUADRO CONOSCITIVO - CENSIMENTO INSEDIAMENTI ED EDIFICI STORICI

Scheda n. **MP-520** Data rilievo **0210** Rilievatore **bdm** Comune: **Monte San Pietro**
 OrigineStorica Contesto storico: Territorio: **RURALE**
 Località: **Case Sparse** IGM: **Ca di Vallona** Toponimo: **Case Vallona**
 Indirizzo: **Via E. De Nicola 22 - Via E. De Nicola 24** Complesso edilizio: N. elementili: **9**

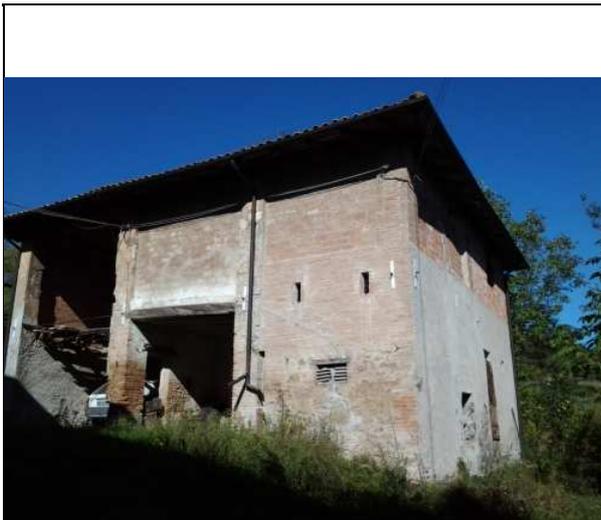
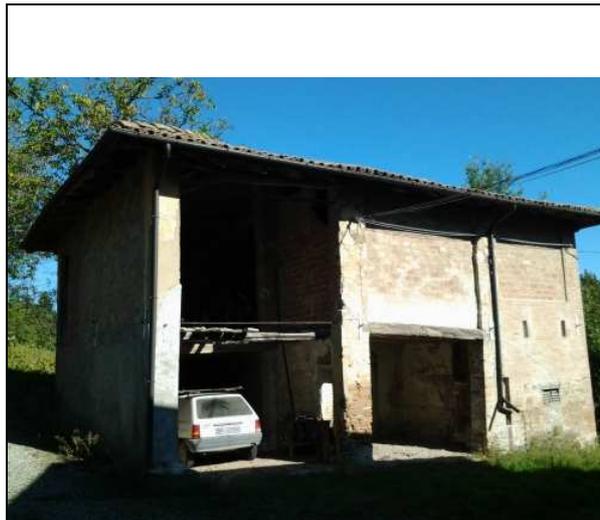
MP-520.01

Alterazione tipologica

Leggero

Compromissione (imm., materiali)

Grave

Stato di conservazione / degrado

Cattivo

tamponature

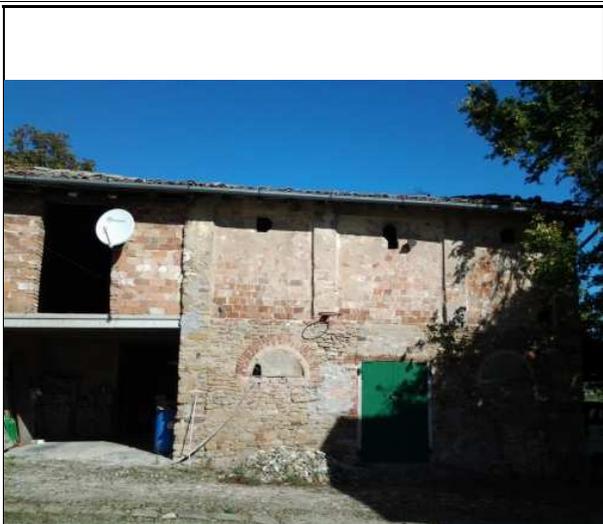
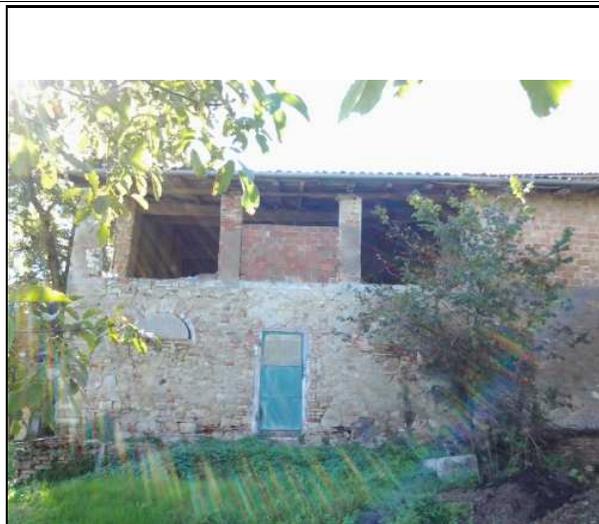
MP-520.02

Alterazione tipologica	Grave
Compromissione (imm., materiali)	Grave
Stato di conservazione / degrado	Cattivo

Presenza di elementi aggiunti:	<input checked="" type="checkbox"/> Deposito
Incongruità del fabbricato :	<input checked="" type="checkbox"/> Finestre di forme geometriche particolari, Tettoie, Strutture in c.a. a vista
Presenza elementi di pregio	<input type="checkbox"/>
Valore architettonico complessivo	Medio
Note sull'edificio:	tamponature

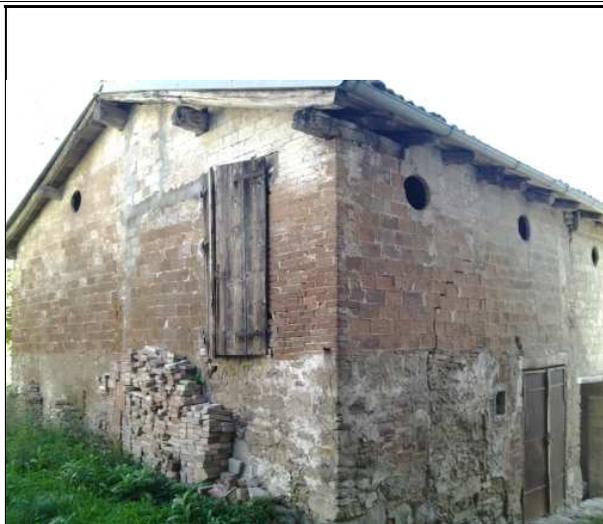
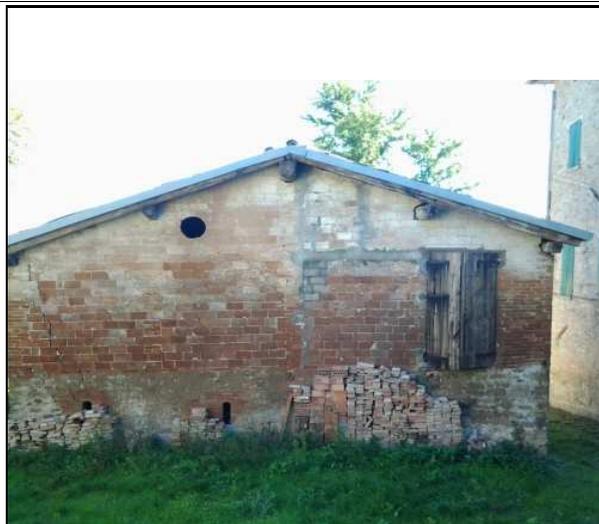
MP-520.03

Alterazione tipologica	Grave
Compromissione (imm., materiali)	Grave
Stato di conservazione / degrado	Cattivo

Presenza di elementi aggiunti:	<input type="checkbox"/>	
Incongruità del fabbricato :	<input checked="" type="checkbox"/>	Finestre di forme geometriche particolari
Presenza elementi di pregio	<input type="checkbox"/>	
Valore architettonico complessivo	Medio	
Note sull'edificio:	tamponature

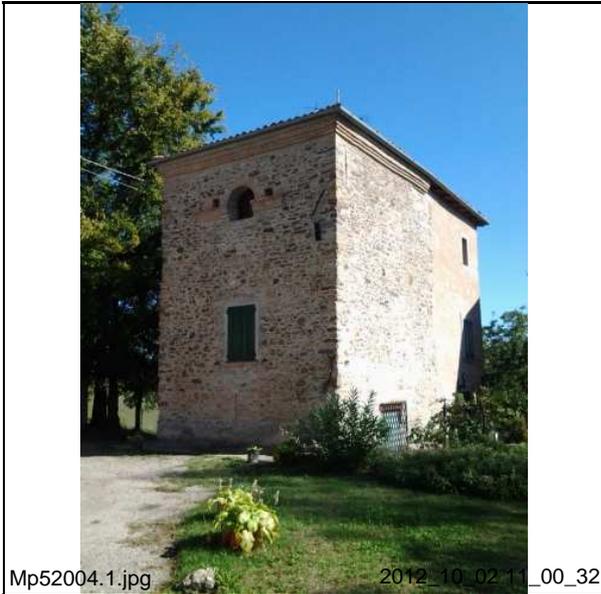
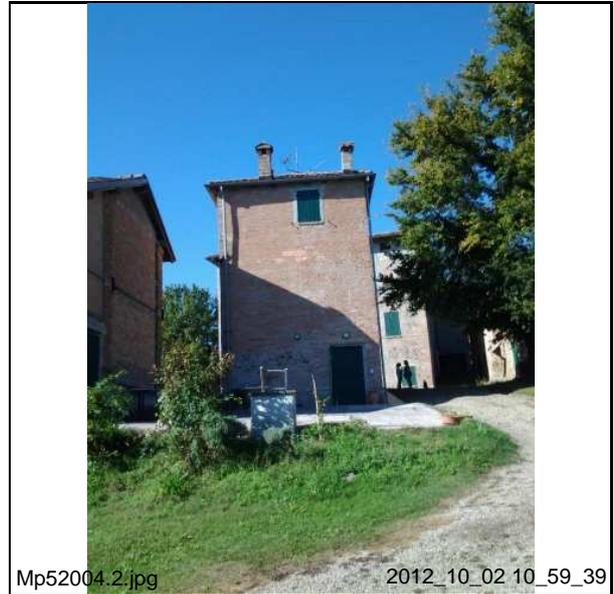
MP-520.04

Alterazione tipologica

Grave

Compromissione (imm., materiali)

Stato di conservazione / degrado

Buono

**Locale accessorio alla residenza**

**Aperture, Inferriate, Strutture in c.a. a vista**

**Cornici marcapiano**

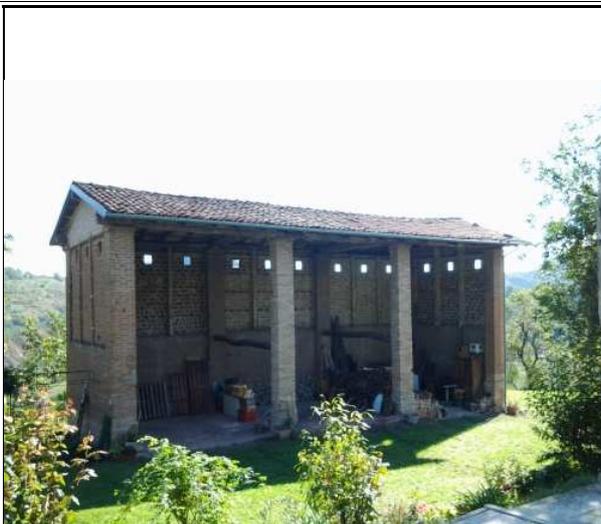
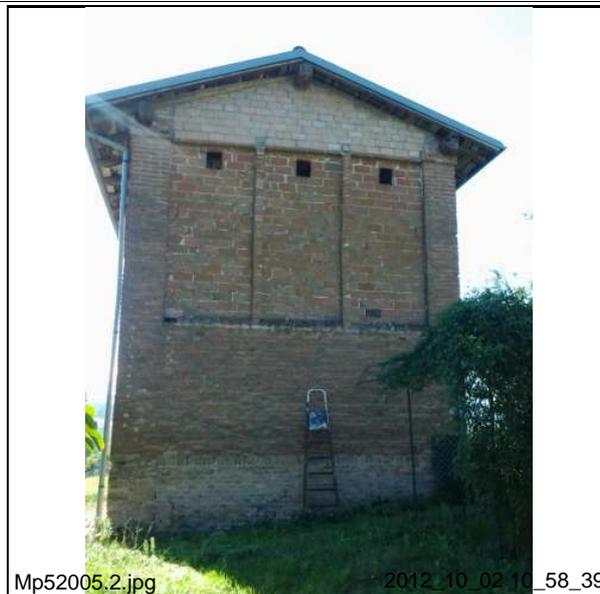
MP-520.05

Alterazione tipologica	Leggero/Gr
Compromissione (imm., materiali)	Leggero
Stato di conservazione / degrado	Buono

Presenza di elementi aggiunti:	<input type="checkbox"/>
Incongruità del fabbricato :	<input checked="" type="checkbox"/>
Presenza elementi di pregio	<input type="checkbox"/>
Valore architettonico complessivo	Elevato
Note sull'edificio:	tamponature

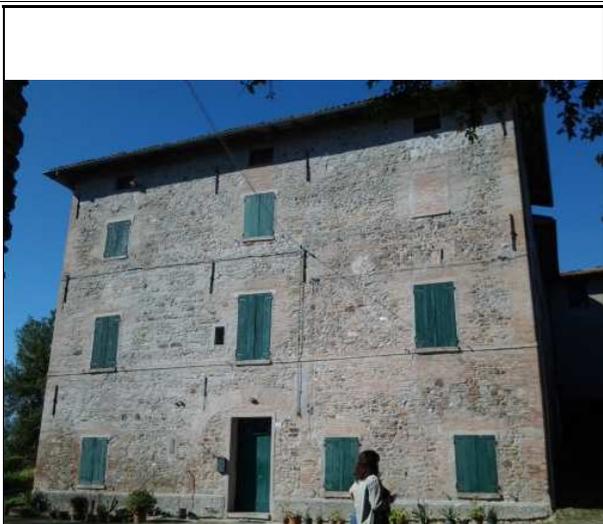
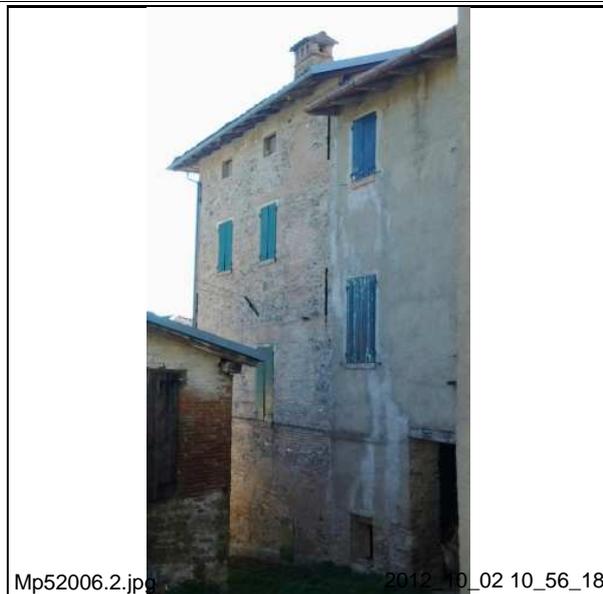
MP-520.06

Alterazione tipologica	Assente
Compromissione (imm., materiali)	Leggero
Stato di conservazione / degrado	Mediocre

Presenza di elementi aggiunti:	<input type="checkbox"/>	
Incongruità del fabbricato :	<input type="checkbox"/>	
Presenza elementi di pregio	<input checked="" type="checkbox"/>	Cornici marcapiano
Valore architettonico complessivo		Elevato
Note sull'edificio:		tamponature

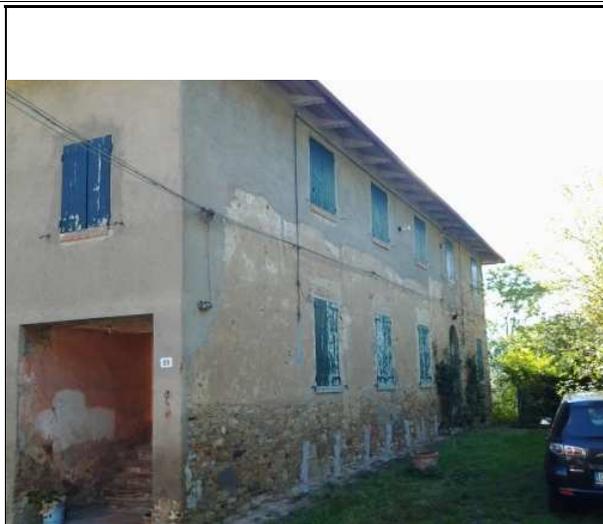
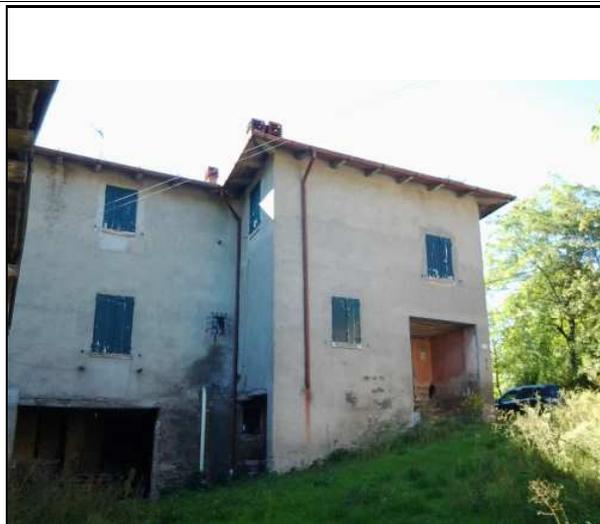
MP-520.07

Alterazione tipologica	Assente
Compromissione (imm., materiali)	Leggero/Grave
Stato di conservazione / degrado	Cattivo

Presenza di elementi aggiunti:	<input type="checkbox"/>	
Incongruità del fabbricato :	<input checked="" type="checkbox"/>	Rivestimenti, Strutture in c.a. a vista
Presenza elementi di pregio	<input type="checkbox"/>	
Valore architettonico complessivo		Medio
Note sull'edificio:		rifacimento tetto

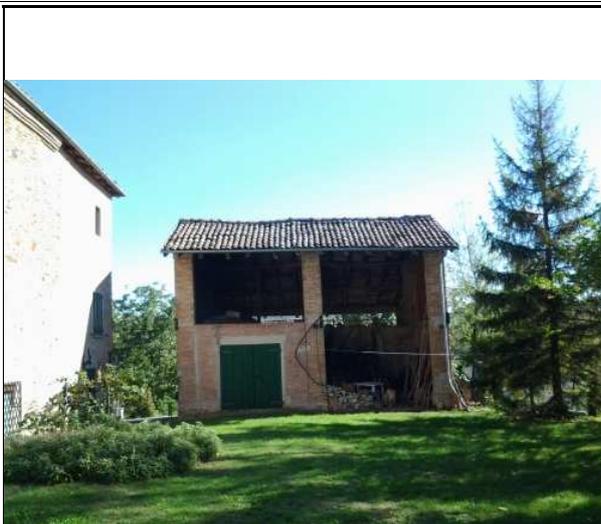
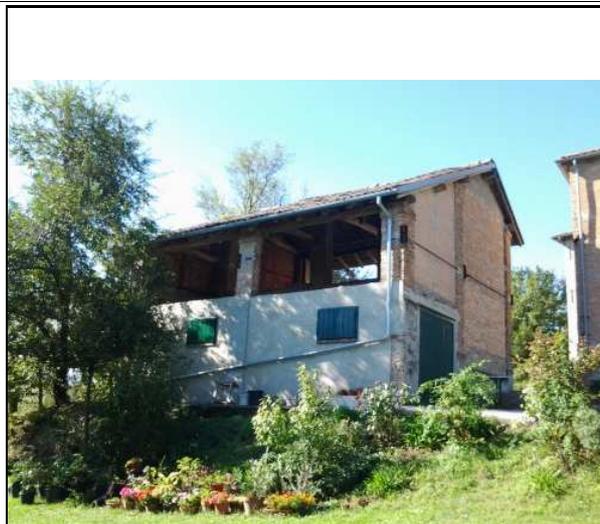
MP-520.08

Alterazione tipologica	Grave
Compromissione (imm., materiali)	Grave
Stato di conservazione / degrado	Mediocre

Presenza di elementi aggiunti:	<input type="checkbox"/>	
Incongruità del fabbricato :	<input checked="" type="checkbox"/>	Aperture, Aperture a garage, Strutture in c.a. a vista
Presenza elementi di pregio	<input type="checkbox"/>	
Valore architettonico complessivo		Medio
Note sull'edificio:		tamponature

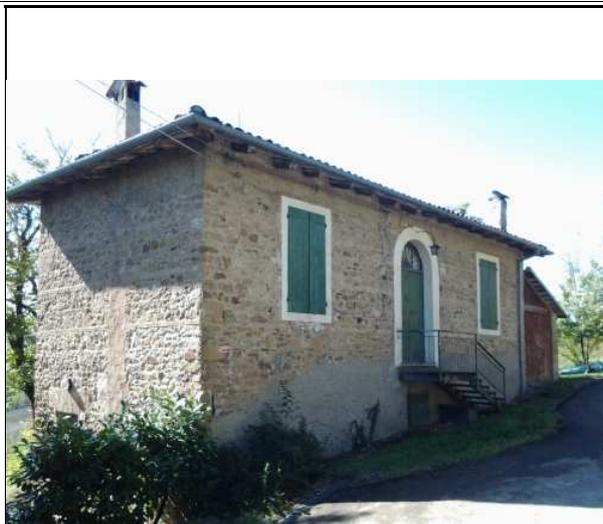
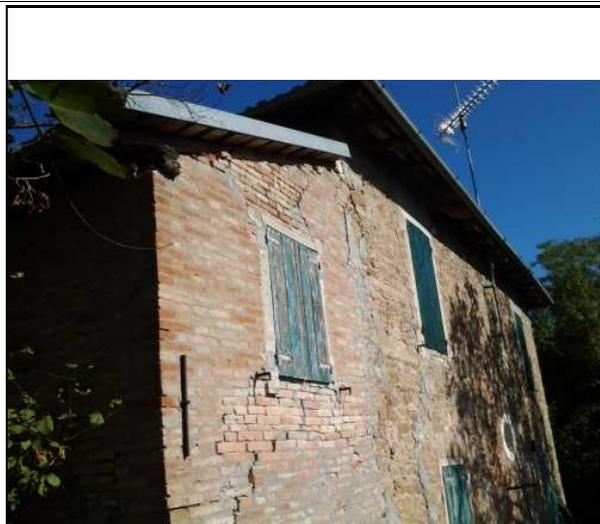
MP-520.09

Alterazione tipologica	Grave
Compromissione (imm., materiali)	Grave
Stato di conservazione / degrado	Buono

Presenza di elementi aggiunti:	<input checked="" type="checkbox"/> Deposito
Incongruità del fabbricato :	<input checked="" type="checkbox"/> Rivestimenti, Scale esterne
Presenza elementi di pregio	<input checked="" type="checkbox"/> Cornici marcapiano
Valore architettonico complessivo	Potenzialmente elevato
Note sull'edificio:	cornici
