AREA BAZZANESE - PIANO STRUTTURALE

QUADRO CONOSCITIVO - CENSIMENTO INSEDIAMENTI ED EDIFICI STORICI

Scheda n. **MP-526** Data rilievo **08.28** Riilevatore **bfm** Comune: **Monte San Pietro**
 OrigineStorica Contesto storico: Territorio: **URBANO**
 Località: **La Fornace** IGM: **Castello** Toponimo: **B.vergine Del Rosario**
 Indirizzo: **Via San Lorenzo 6 - [via San Lorenzo 13]** Complesso edilizio: N. elementili: **6**

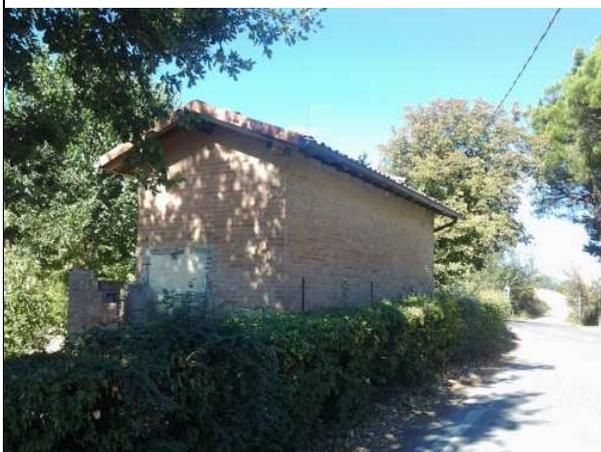
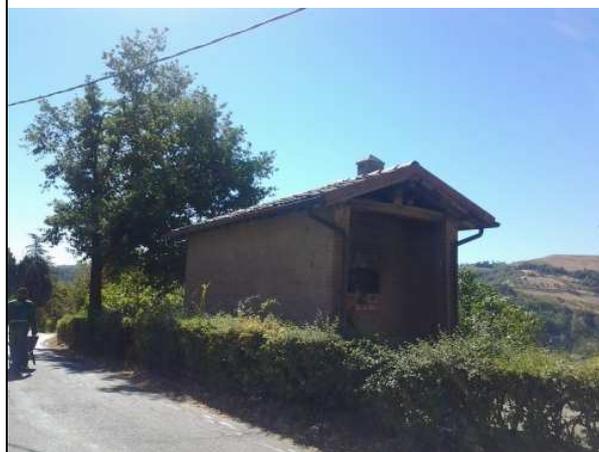
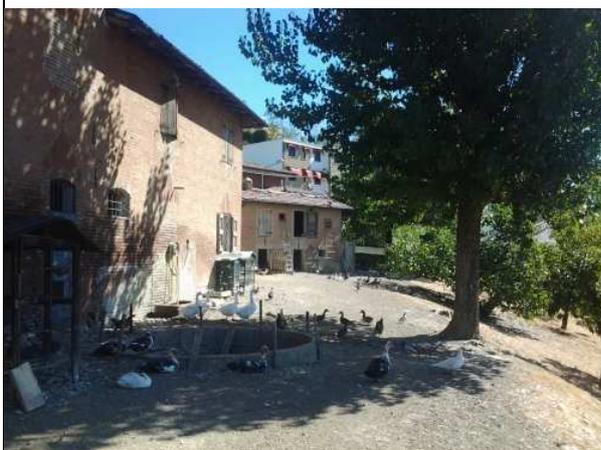
MP-526.05 Tipologia originaria **Edificio di origine rurale - Manufatt** Edificio di origine storica Complesso edilizio:

Note **forno e pollaio**

Alterazione tipologica **Assente**
Compromissione (imm., materiali) **Leggero/Grave**
Stato di conservazione / degrado **Cattivo**

Presenza di elementi aggiunti:
Incongruità del fabbricato : **Aperture, Strutture in c.a. a vista**
Presenza elementi di pregio
Valore architettonico complessivo **Medio**
Note sull'edificio:

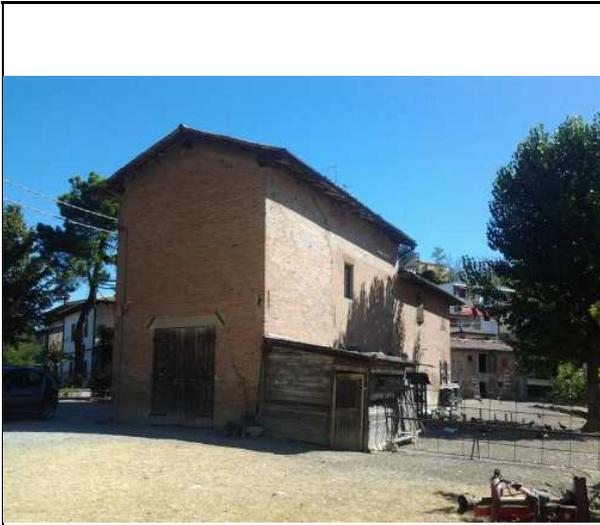
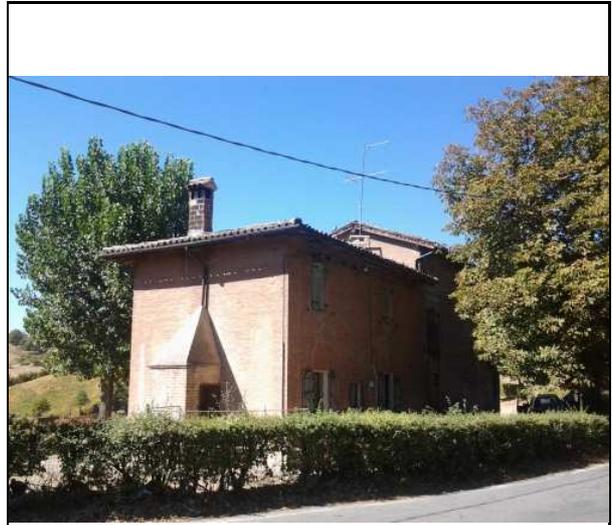
MP-526.06

Alterazione tipologica	Leggero/Gr	
Compromissione (imm., materiali)	Leggero/Grave	
Stato di conservazione / degrado	Cattivo	profonde lesioni

Presenza di elementi aggiunti:	<input type="checkbox"/>	
Incongruità del fabbricato :	<input type="checkbox"/>	Sopraelevazioni, Strutture in c.a. a vista, Piccoli ampliamenti
Presenza elementi di pregio	<input type="checkbox"/>	
Valore architettonico complessivo	Medio	
Note sull'edificio:	tamponature
