# AREA BAZZANESE - PIANO STRUTTURALE

## QUADRO CONOSCITIVO - CENSIMENTO INSEDIAMENTI ED EDIFICI STORICI

Scheda n. **MP-528**      Data rilievo **08.29**      Riilevatore **mr**      Comune: **Monte San Pietro**  
 OrigineStorica       Contesto storico:       Territorio: **URBANO**  
 Località: **Monte San Giovanni**      IGM: **Monte S. Giovanni**      Toponimo: **Scuola**  
 Indirizzo: **Via S. Bignami 4 - Via S. Bignami 2**      Complesso edilizio:       N. elementili: **6**

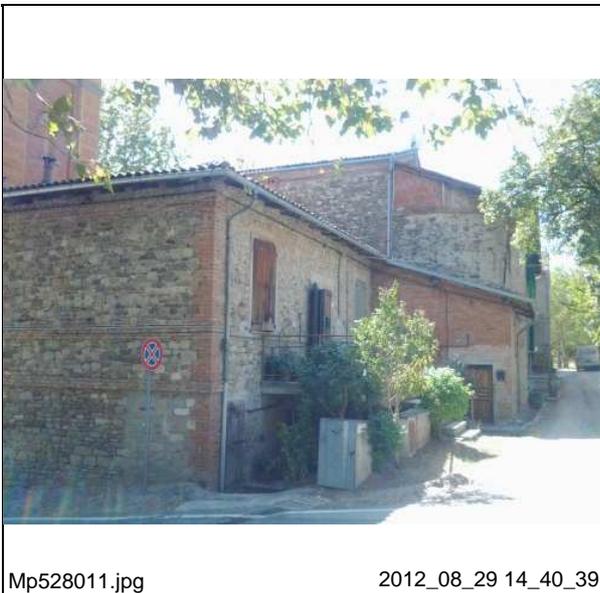
Piano terra / rialzato	<b>Completamente in uso</b>	<b>Residenza</b>
Piano primo	<b>Completamente in uso</b>	<b>Residenza</b>
Piano secondo	-	-
Altri piani superiori	N :	-
Accessori non storici	-	-
Note:

Alterazione tipologica	<b>Assente</b>
Compromissione (imm., materiali)	<b>Assente</b>
Stato di conservazione / degrado	<b>Mediocre</b>
Presenza di elementi aggiunti:	<input type="checkbox"/>
Incongruità del fabbricato :	<input type="checkbox"/>
Presenza elementi di pregio	<input type="checkbox"/>
Valore architettonico complessivo	<b>Medio-Elevato</b>
Note sull'edificio:

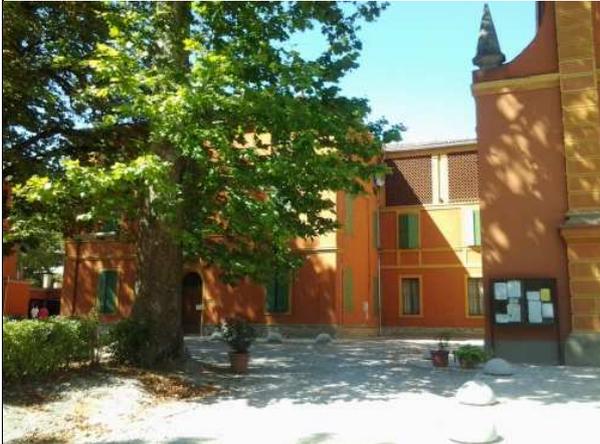
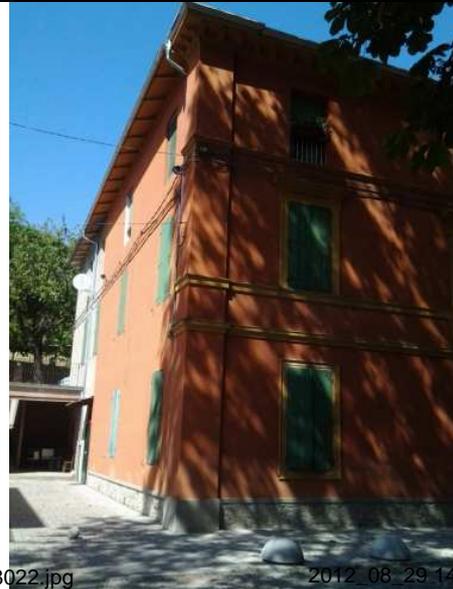
**MP-528.02**

**canonica**NonEsistente NonAccessibile NonStorico Edificio Accessorio non rilevante

**Leggero**

**Buono**

**Cornici marcapiano**

**Medio**

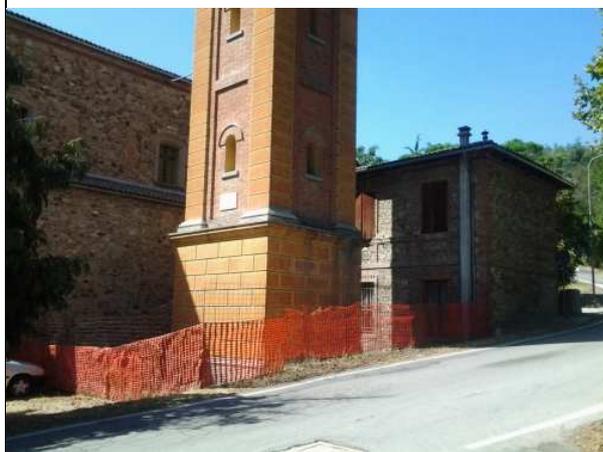
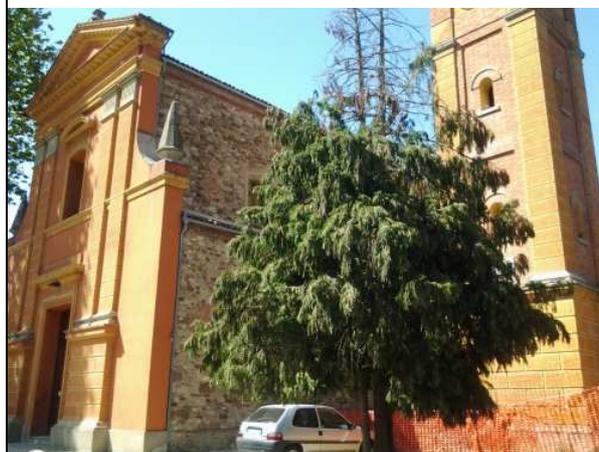
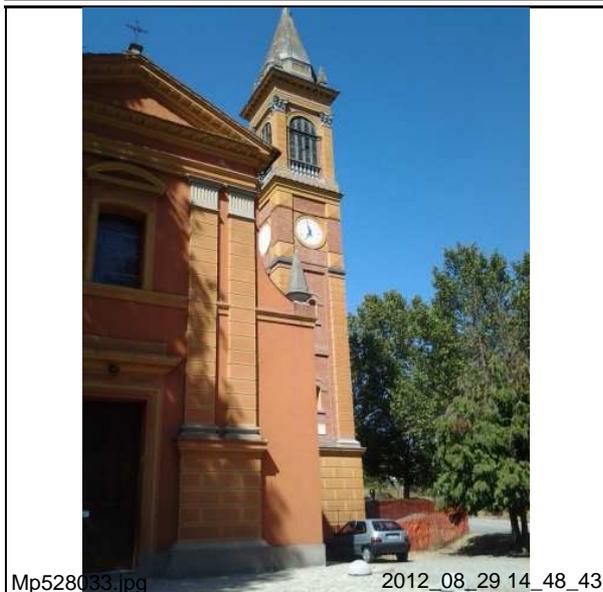
**MP-528.03**

**campanile**NonEsistente NonAccessibile NonStorico Edificio Accessorio non rilevante

Stato di conservazione / degrado **Buono**

Valore architettonico complessivo **Medio-Elevato**

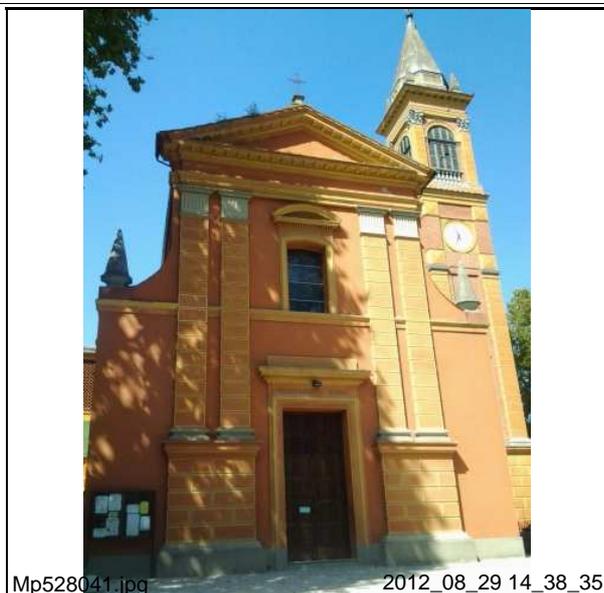
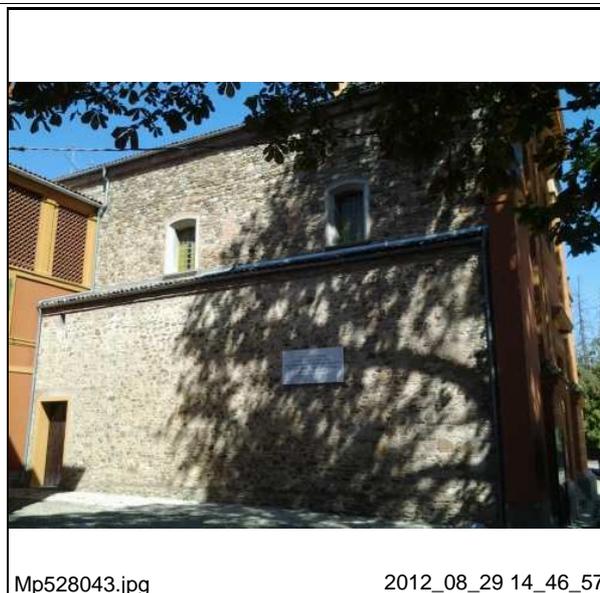
**MP-528.04**

Alterazione tipologica	<b>Assente</b>
Compromissione (imm., materiali)	<b>Assente</b>
Stato di conservazione / degrado	<b>Buono</b>

Presenza di elementi aggiunti:	<input type="checkbox"/>
Incongruità del fabbricato :	<input type="checkbox"/>
Presenza elementi di pregio	<input type="checkbox"/>
Valore architettonico complessivo	<b>Medio-Elevato</b>

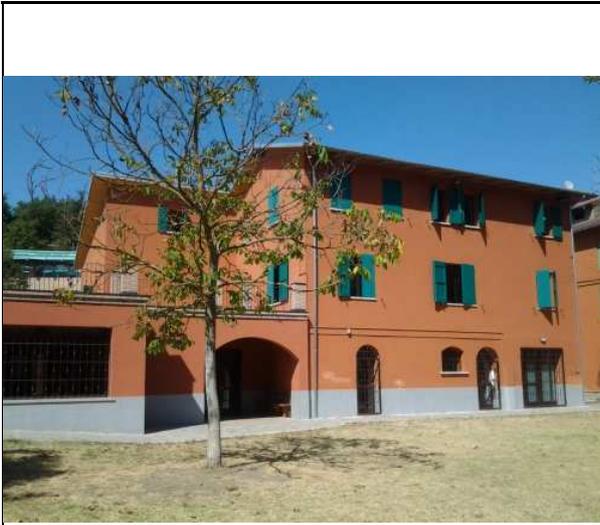
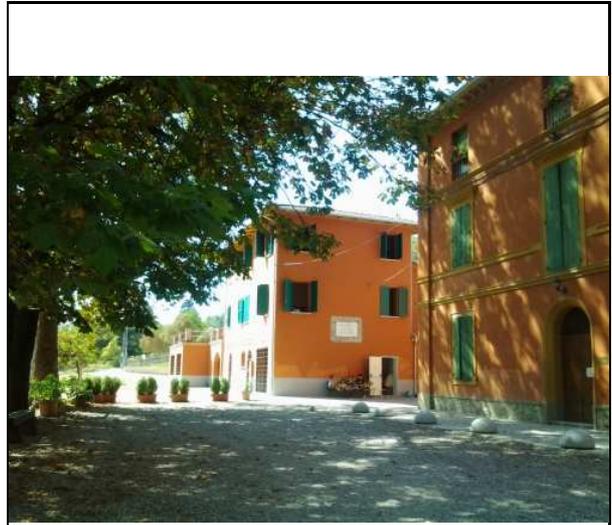
**MP-528.05**

**44 149**INDAGINI: **scheda di indagine 2012**Note **casa vacanze**NonEsistente  NonAccessibile  NonStorico  Edificio Accessorio non rilevante

Alterazione tipologica	<b>Totale</b>
Compromissione (imm., materiali)	<b>Totale</b>
Stato di conservazione / degrado	<b>Buono</b>

Presenza di elementi aggiunti:	<input type="checkbox"/>	
Incongruità del fabbricato :	<input checked="" type="checkbox"/>	<b>Piccoli ampliamenti</b>
Presenza elementi di pregio	<input type="checkbox"/>	
Valore architettonico complessivo		<b>Irrilevante</b>
Note sull'edificio:

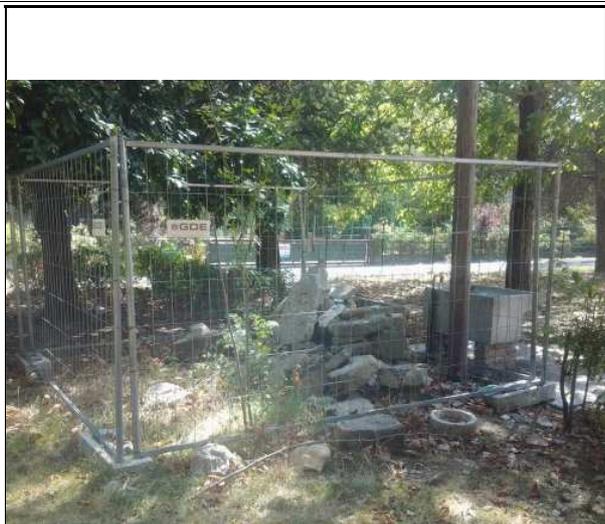
**MP-528.06**

Note **inesistente**
