# AREA BAZZANESE - PIANO STRUTTURALE

## QUADRO CONOSCITIVO - CENSIMENTO INSEDIAMENTI ED EDIFICI STORICI

| Scheda n. <b>MP-529</b> | Data rilievo <b>08.29</b> | Rilevatore <b>mr</b> | Comune: <b>Monte San Pietro</b> |

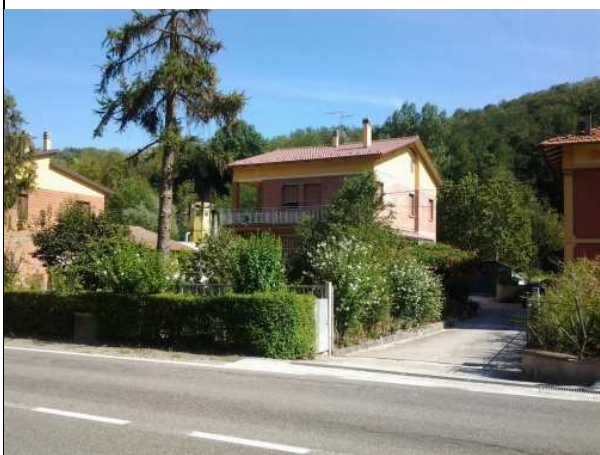
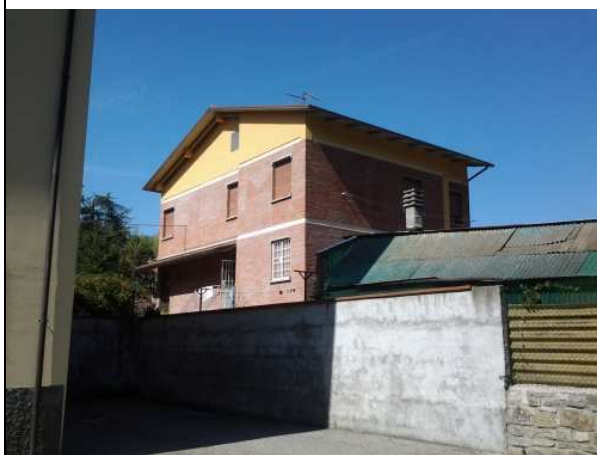
**MP-529.01**

Note **non storico**

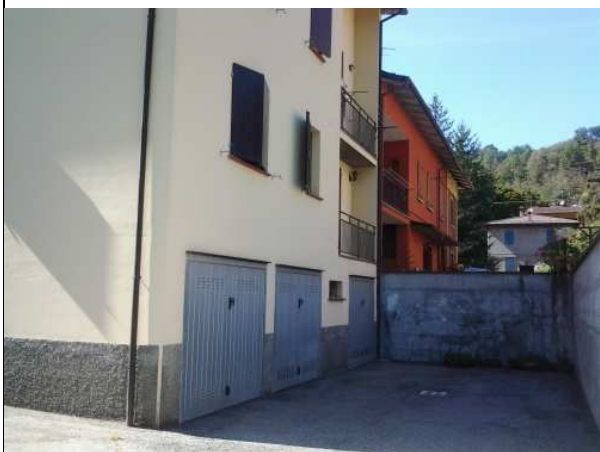
Mp529021.jpg

Note **non storico**

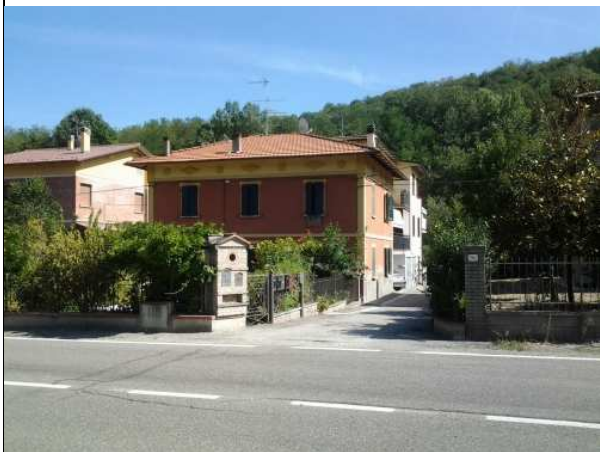
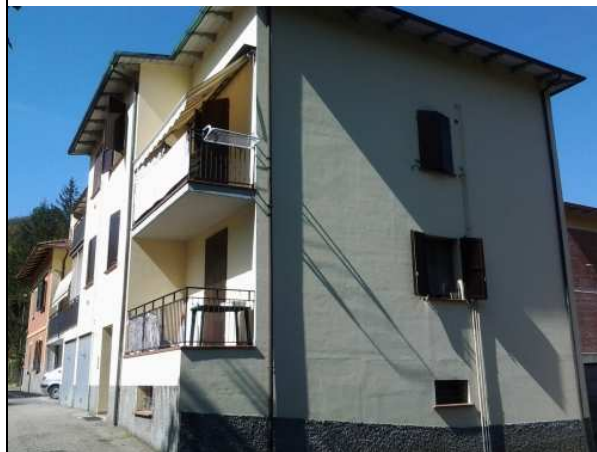
**MP-529.03**

**e' storica solo la parte frontestrada**NonEsistente ☐NonAccessibile ☐NonStorico ☐☐ Edificio Accessorio non rilevante☐

**Grave****nel retro attaccati nuovi edifici**

**Buono**

☐**Cornici marcapiano**

**Medio**

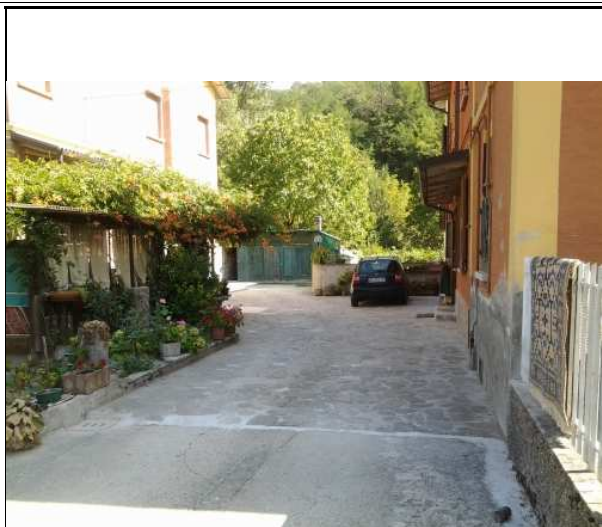
**MP-529.04**

INDAGINI: **scheda di indagine 2012**Note **baracca**NonEsistente ☐ NonAccessibile ☐ NonStorico ☐ Edificio Accessorio non rilevante ☒

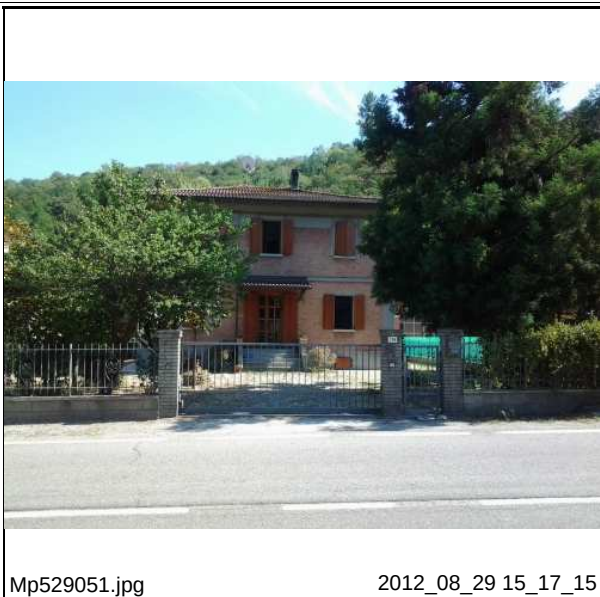
**EDIFICIO****MP-529.05**

| Compromissione (imm., materiali) | <b>Leggero/Grave</b> | <b>materili,copertura</b> |
| Stato di conservazione / degrado | <b>Buono</b> | |

| Valore architettonico complessivo | <b>Medio</b> |

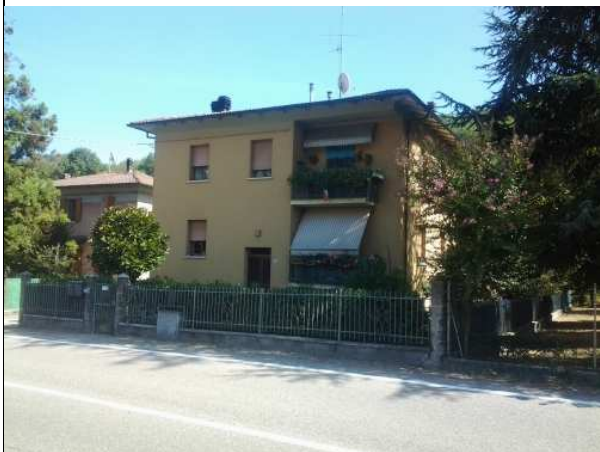
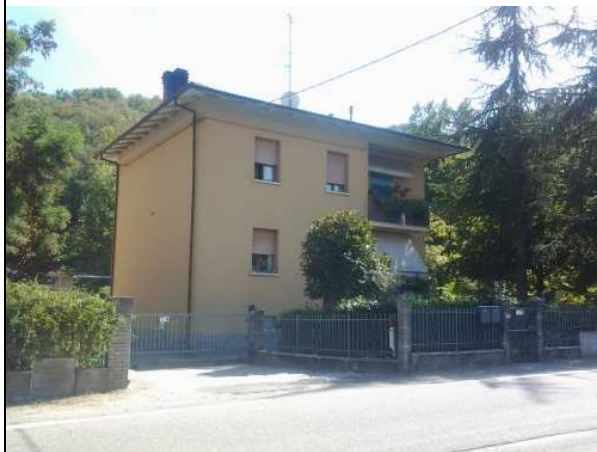
Mp529061.jpg

**44 236**INDAGINI: **scheda di indagine 2012**Note **non storica**NonEsistente ☐ NonAccessibile ☐ NonStorico ☒ Edificio Accessorio non rilevante ☐

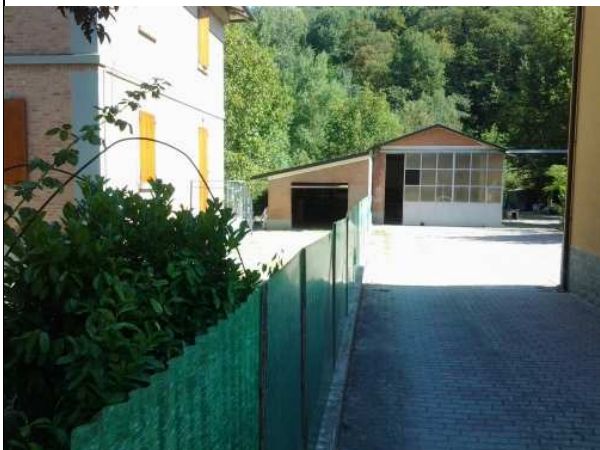
Mp529071.jpg

**44 236**INDAGINI: **scheda di indagine 2012**Note **non storico**NonEsistente ☐ NonAccessibile ☐ NonStorico ☒ Edificio Accessorio non rilevante ☐

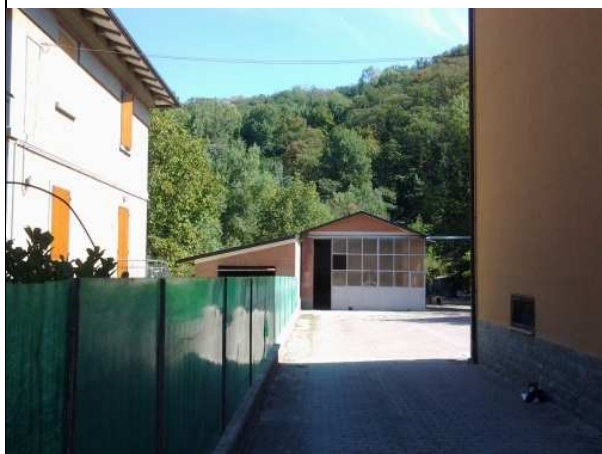
Mp529081.jpg

**44 236**INDAGINI: **scheda di indagine 2012**Note **non storico**NonEsistente ☐ NonAccessibile ☐ NonStorico ☒ Edificio Accessorio non rilevante ☐

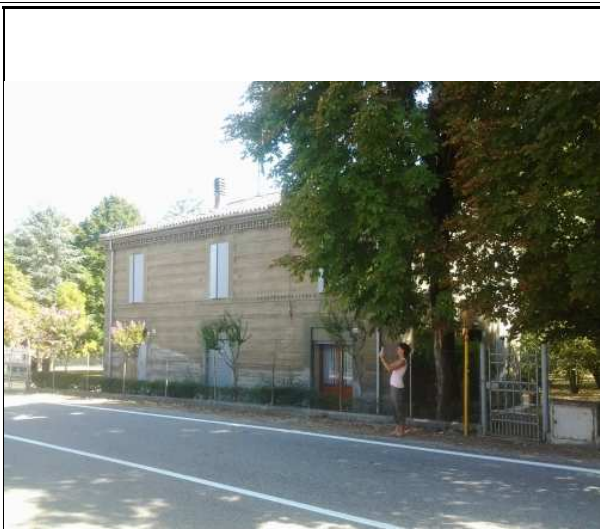
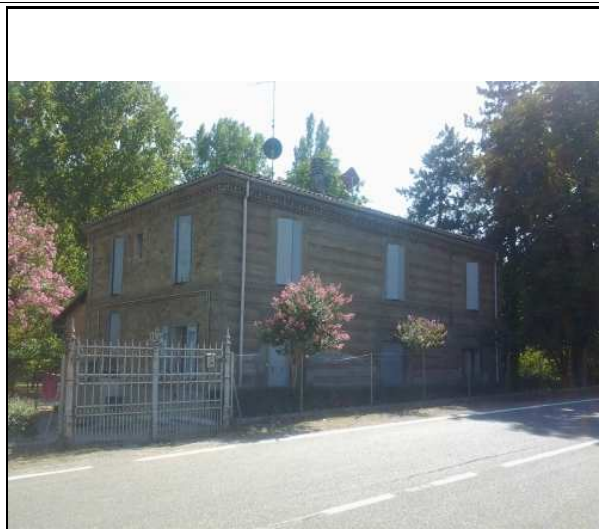
**MP-529.09**

**Leggero/Grave**

**Buono**

**Locale accessorio alla residenza**

**Cornici in pietra**

**Medio**

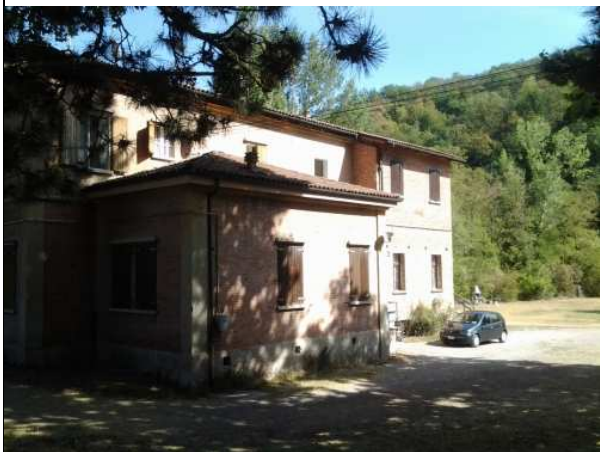
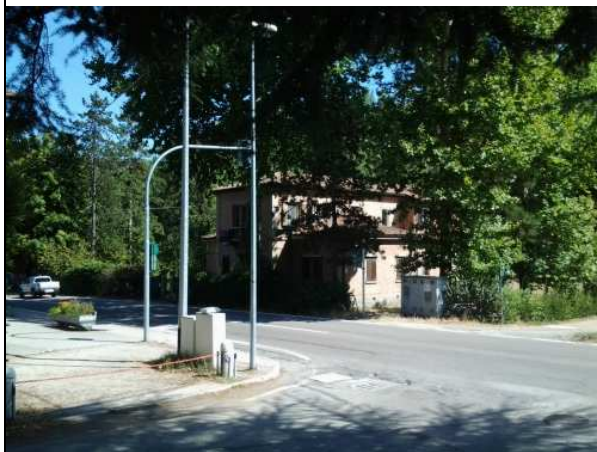
**MP-529.10**

**Assente**

**Buono**

**Medio**

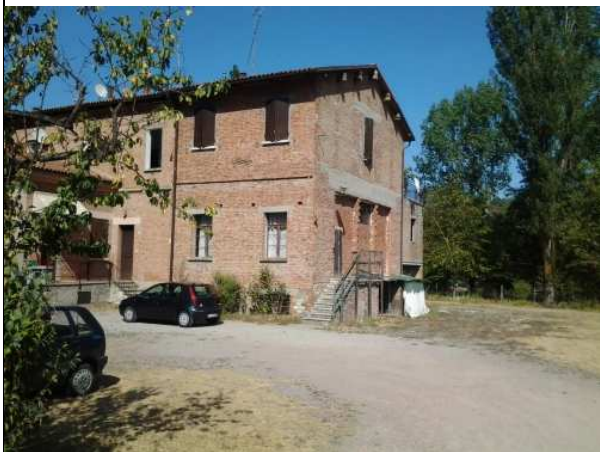
**MP-529.11**

**44****152**INDAGINI: **scheda di indagine 2012**Note **grande ampliamento e collega i 2 fabbricati e che nasconde questo accessorio ora porzione di residenza**NonEsistente ☐NonAccessibile ☐NonStorico ☐Edificio Accessorio non rilevante ☐

| Alterazione tipologica | <b>Totale</b> |
| Compromissione (imm., materiali) | <b>Totale</b> |
| Stato di conservazione / degrado | <b>Cattivo</b> |

| Valore architettonico complessivo | <b>Irrilevante</b> |
