AREA BAZZANESE - PIANO STRUTTURALE

QUADRO CONOSCITIVO - CENSIMENTO INSEDIAMENTI ED EDIFICI STORICI

Scheda n. **MP-530** Data rilievo **08.29** Rilievatore **mr** Comune: **Monte San Pietro**
 OrigineStorica Contesto storico: Territorio: **URBANO**
 Località: **Monte San Giovanni** IGM: **Monte S. Giovanni** Toponimo: **Scuola**
 Indirizzo: **Via Lavino 313 - [via Lavino 302]** Complesso edilizio: N. elementili: **5**

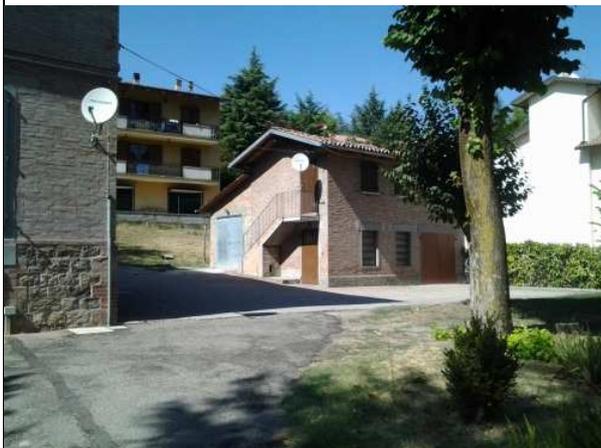
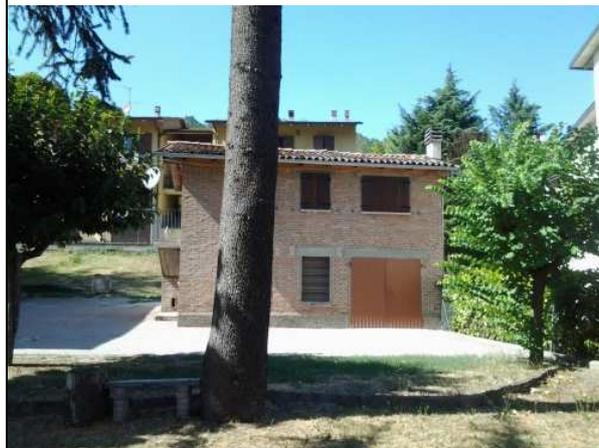
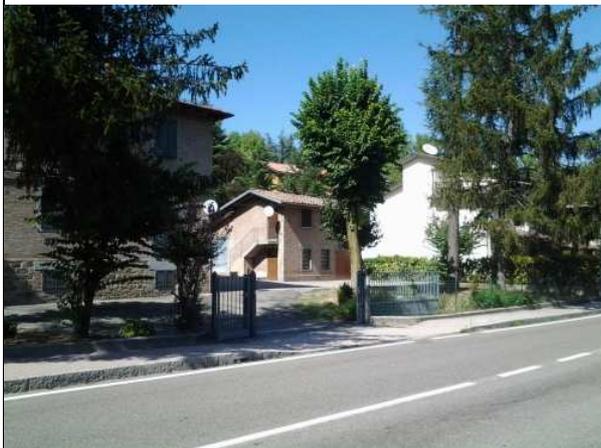
MP-530.01

Alterazione tipologica **Leggero**

Compromissione (imm., materiali) **Totale**

Stato di conservazione / degrado **Buono**

Incongruità del fabbricato : **Aperture a garage, Scale esterne**

Valore architettonico complessivo **Irrilevante**

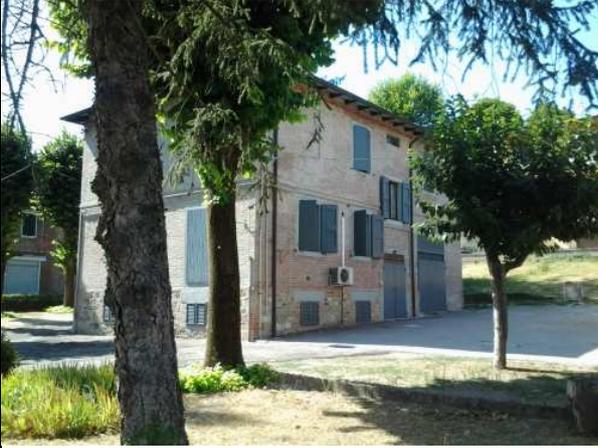
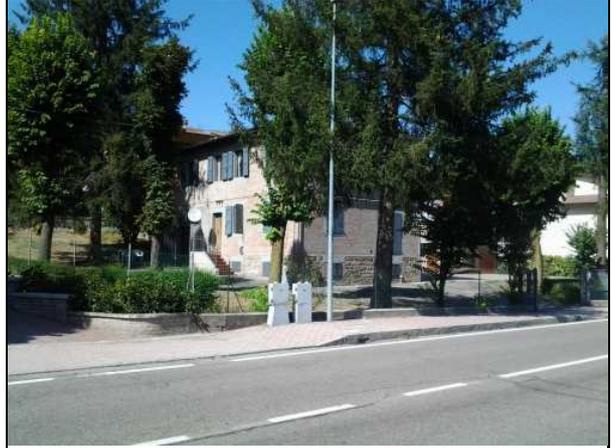
MP-530.02

Alterazione tipologica	Leggero
Compromissione (imm., materiali)	Grave
Stato di conservazione / degrado	Buono

Presenza di elementi aggiunti:	<input type="checkbox"/>	
Incongruità del fabbricato :	<input checked="" type="checkbox"/>	Scale esterne
Presenza elementi di pregio	<input type="checkbox"/>	
Valore architettonico complessivo		Medio

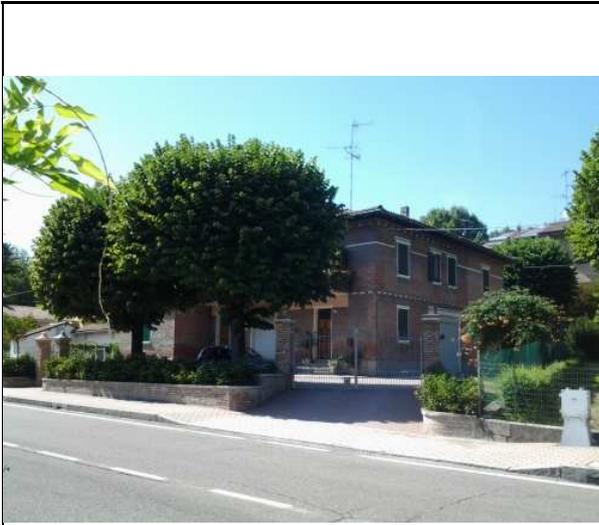
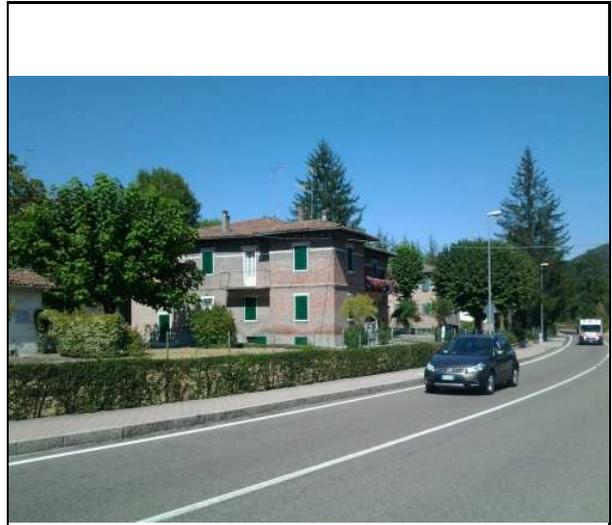
MP-530.03

Alterazione tipologica	Grave
Compromissione (imm., materiali)	Grave
Stato di conservazione / degrado	Buono

Presenza di elementi aggiunti:	<input type="checkbox"/>	
Incongruità del fabbricato :	<input checked="" type="checkbox"/>	Aperture a garage, Balconi
Presenza elementi di pregio	<input type="checkbox"/>	
Valore architettonico complessivo		Medio

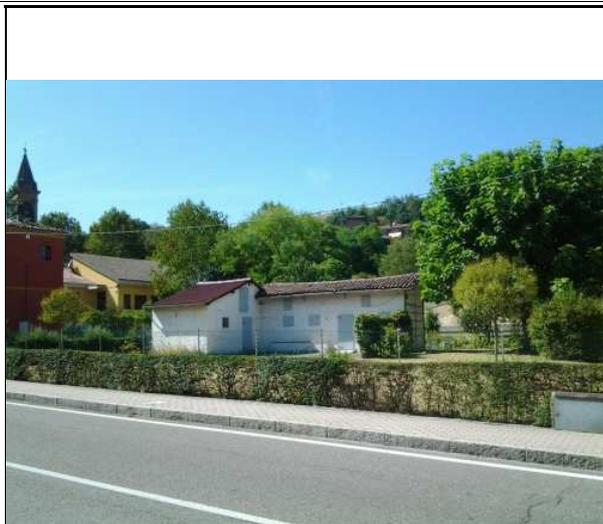
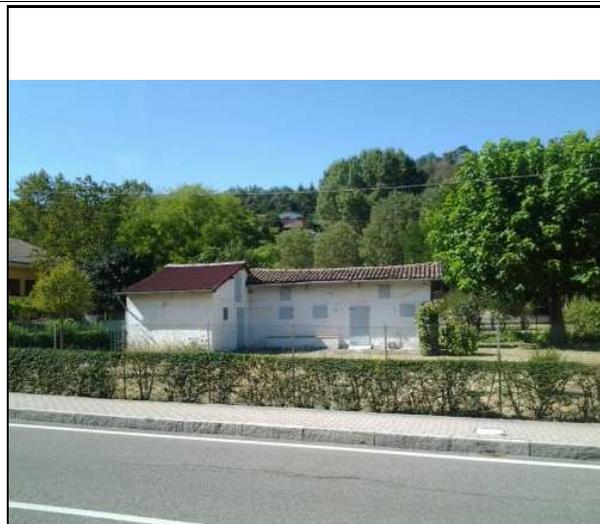
MP-530.04

Alterazione tipologica	Assente
Compromissione (imm., materiali)	Assente
Stato di conservazione / degrado	Buono

Presenza di elementi aggiunti:	<input type="checkbox"/>
Incongruità del fabbricato :	<input type="checkbox"/>
Presenza elementi di pregio	<input type="checkbox"/>
Valore architettonico complessivo	Medio

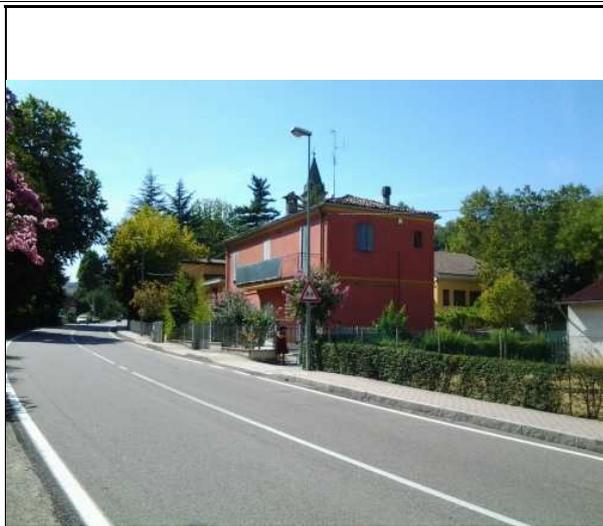
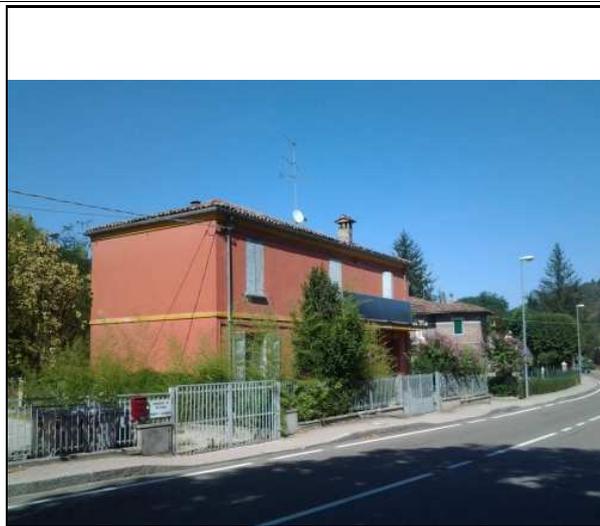
MP-530.05

Note: **se storico ha perso tutti i caratteri..totalmente alterato**

Alterazione tipologica	Assente
Compromissione (imm., materiali)	Totale
Stato di conservazione / degrado	Mediocre

Presenza di elementi aggiunti:	<input type="checkbox"/>
Incongruità del fabbricato :	<input type="checkbox"/>
Presenza elementi di pregio	<input type="checkbox"/>
Valore architettonico complessivo	Irrilevante
