AREA BAZZANESE - PIANO STRUTTURALE

QUADRO CONOSCITIVO - CENSIMENTO INSEDIAMENTI ED EDIFICI STORICI

Scheda n. **MP-532** Data rilievo **08.30** Rilievatore **df** Comune: **Monte San Pietro**

Indirizzo: **Via Monte San Giovanni 3/b - Via Monte San Giovanni 3** Complesso edilizio: N. elementili: **11**

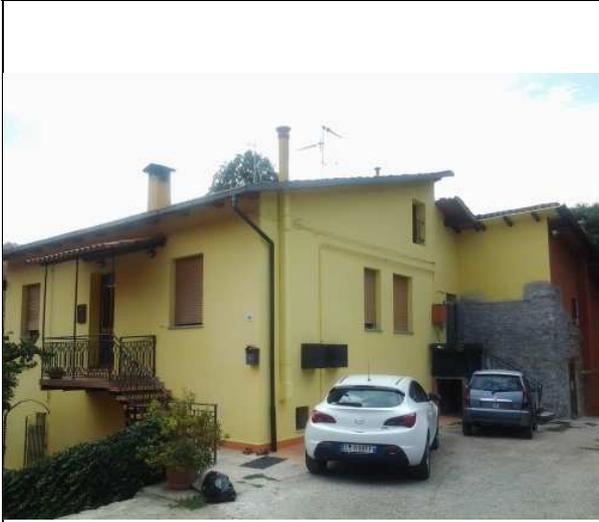
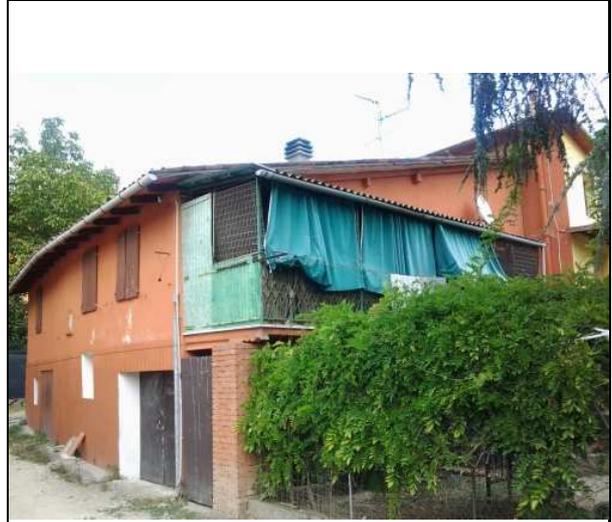
Mp532021.jpg

Grave

BuonoPresenza di elementi aggiunti: Incongruità del fabbricato: **Aperture, Aperture a garage, Scale esterne, Tettoie, Strutture in c.a. a vista**Presenza elementi di pregio

Irrilevante

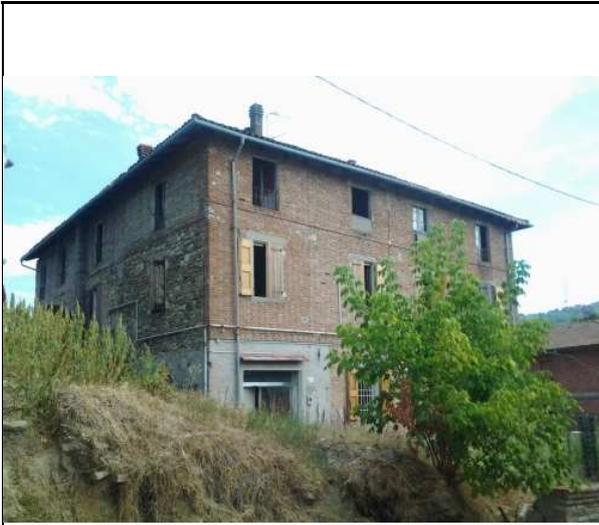
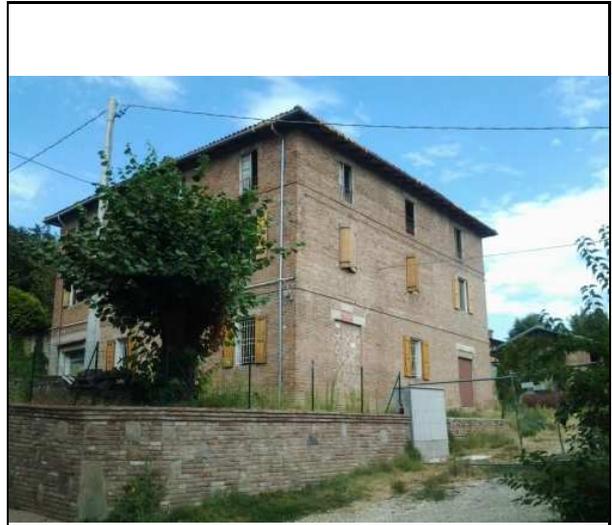
Mp532041.jpg

Piano terra / rialzato	Non utilizzato	-
Piano primo	-	-
Piano secondo	-	-
Altri piani superiori	N :	-
Accessori non storici	-	-

Alterazione tipologica	Grave
Compromissione (imm., materiali)	Grave
Stato di conservazione / degrado	Mediocre/Cattivo

Presenza di elementi aggiunti:	<input type="checkbox"/>
Incongruità del fabbricato :	<input type="checkbox"/> Aperture
Presenza elementi di pregio	<input type="checkbox"/>
Valore architettonico complessivo	Medio
Note sull'edificio:	tamponature

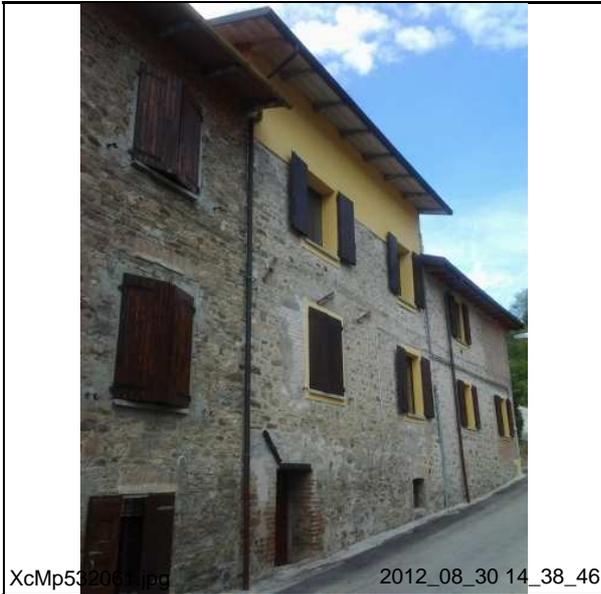
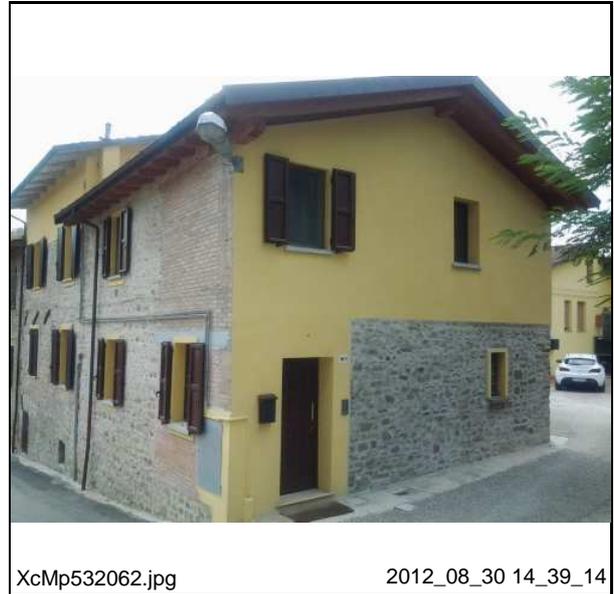
Grave

BuonoPresenza di elementi aggiunti:

Sopraelevazioni, Strutture in c.a. a vistaPresenza elementi di pregio

Medio

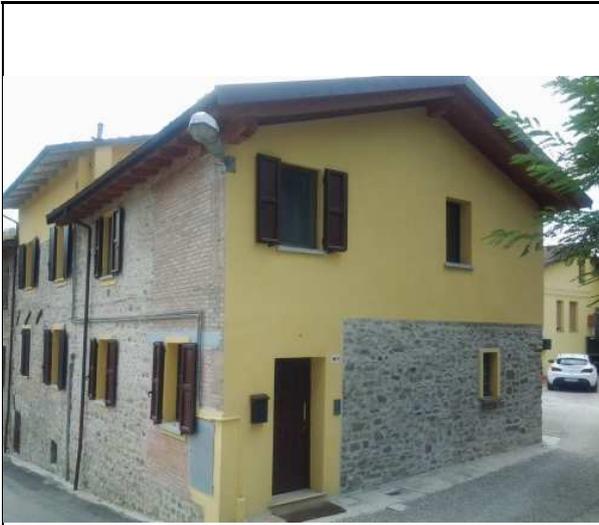
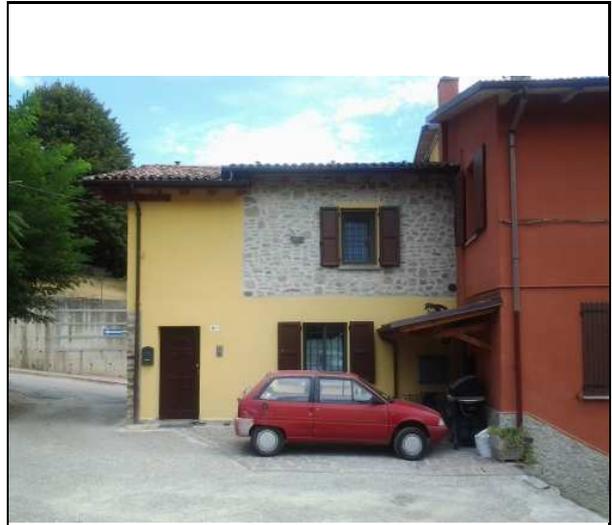
XdMp532061.jpg

Alterazione tipologica	Assente
Compromissione (imm., materiali)	Leggero/Grave
Stato di conservazione / degrado	Buono

Presenza di elementi aggiunti:	<input type="checkbox"/>	
Incongruità del fabbricato :	<input checked="" type="checkbox"/>	Aperture
Presenza elementi di pregio	<input type="checkbox"/>	
Valore architettonico complessivo		Medio

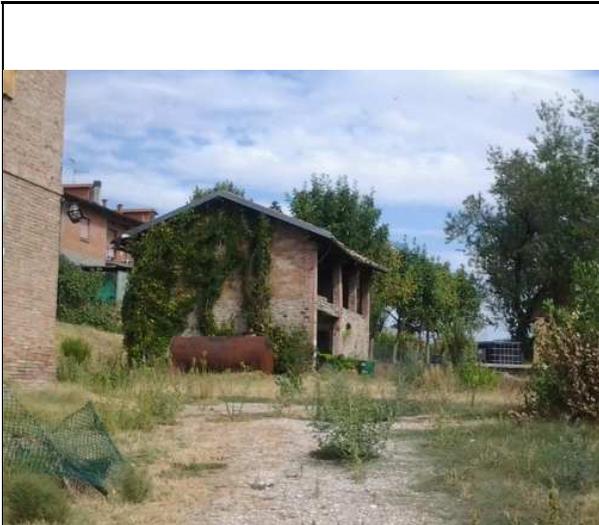
Mp53209.jpg

Piano terra / rialzato	Non utilizzato	-
Piano primo	-	-
Piano secondo	-	-
Altri piani superiori	N :	-
Accessori non storici	-	-

Alterazione tipologica	Assente
Compromissione (imm., materiali)	Leggero
Stato di conservazione / degrado	Mediocre/Cattivo

Potenzialmente elevato
