# AREA BAZZANESE - PIANO STRUTTURALE

## QUADRO CONOSCITIVO - CENSIMENTO INSEDIAMENTI ED EDIFICI STORICI

Scheda n. **MP-534**      Data rilievo **09.26**      Rilievatore **df**      Comune: **Monte San Pietro**

Località: **Ca dei Fabbri**      IGM:      Toponimo: **Serbatoio**

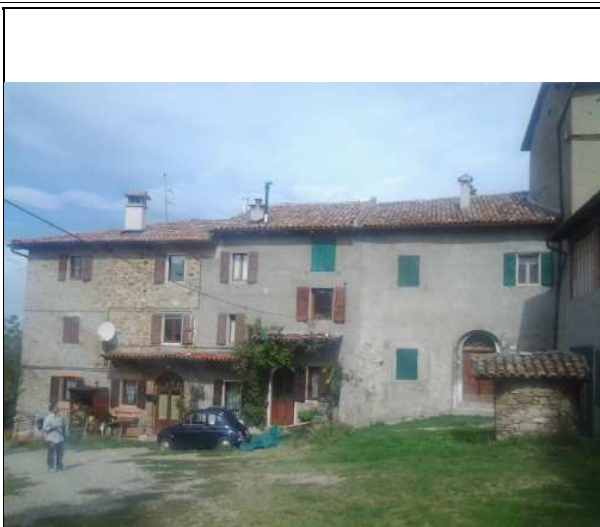
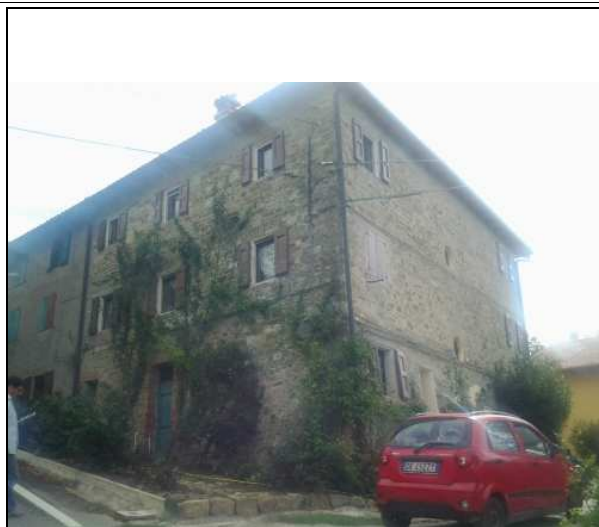
| <b>MP-534.01</b> | Tipologia originaria | <b>Cortina edilizia</b> | Edificio di origine storica | <input checked="" type="checkbox"/> | Complesso edilizio: | <input checked="" type="checkbox"/> |

| Compromissione (imm., materiali) | <b>Grave</b> |
| Stato di conservazione / degrado | <b>Mediocre/Cattivo</b> |
| Incongruità del fabbricato : | <input checked="" type="checkbox"/> <b>Strutture in c.a. a vista</b> |
| Valore architettonico complessivo | <b>Potenzialmente elevato</b> |

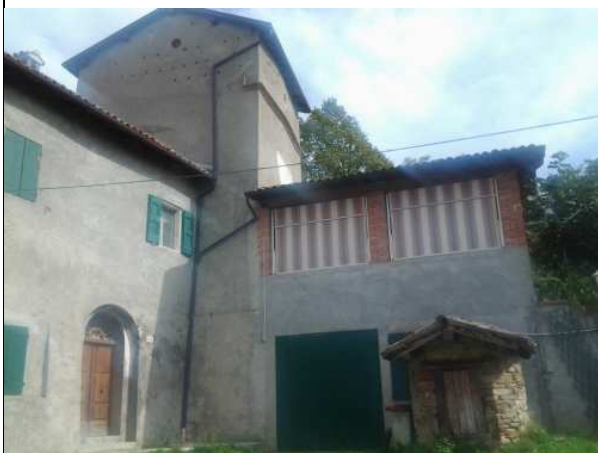
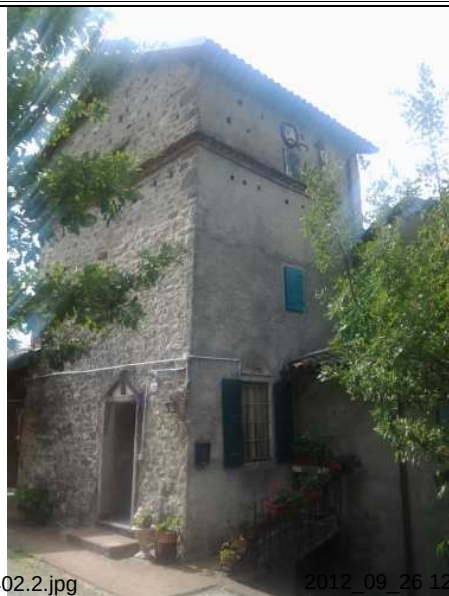
**MP-534.02**

**Leggero/Gr**

**Leggero/Grave**

**Buono**

**Piccoli ampliamenti**

**Cornici marcapiano**

**Medio-Elevato**

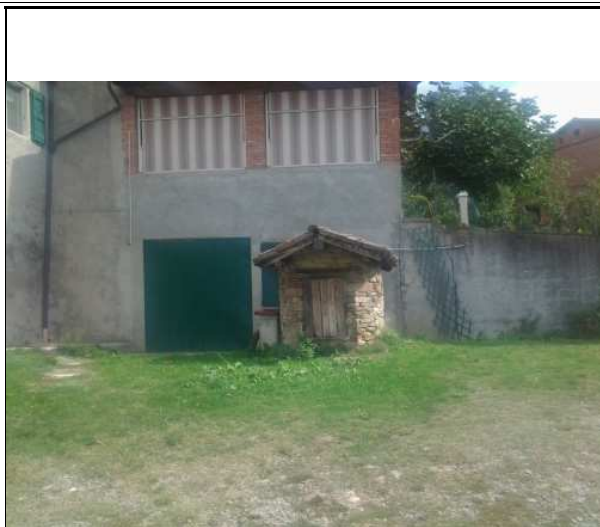
**MP-534.03**

**Assente**

**Mediocre**

**Medio-Elevato**
