# AREA BAZZANESE - PIANO STRUTTURALE

## QUADRO CONOSCITIVO - CENSIMENTO INSEDIAMENTI ED EDIFICI STORICI

| Scheda n. <b>MP-538</b> | Data rilievo <b>08.30</b> | Rilevatore <b>df</b> | Comune: <b>Monte San Pietro</b> |
| Località: <b>Mongiorgio</b> | IGM: <b>Mongiorgio</b> | Toponimo: <b>Cuccola</b> | |

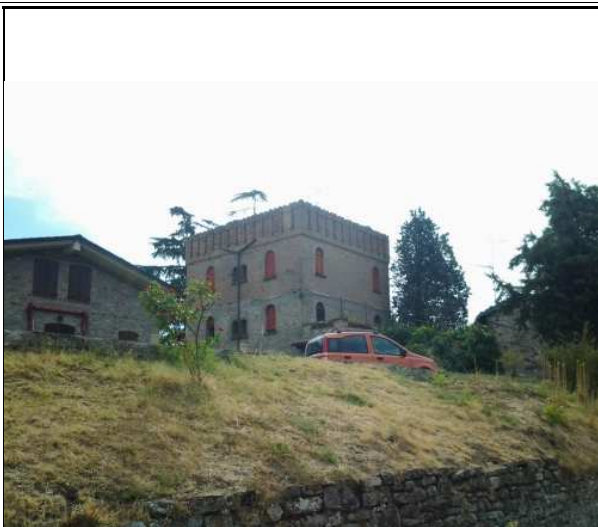
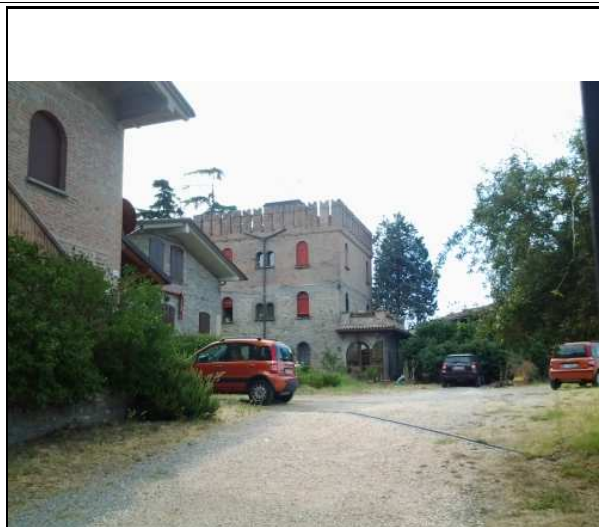
Mp538051.jpg

## ALTERAZIONE, CONSERVAZIONE E CARATTERISTICHE

**Grave**

**Buono**

**Balconi, Sopraelevazioni**

**Medio**

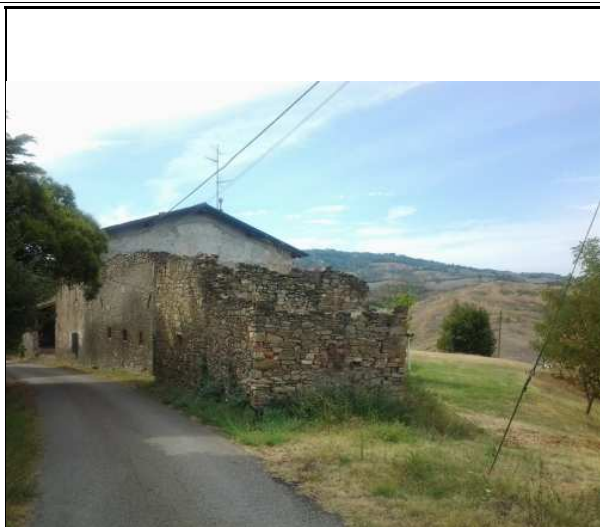
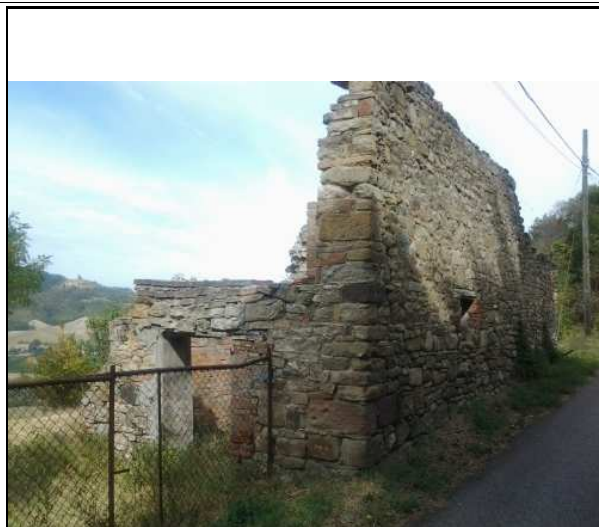
Mp538061.jpg

**45 128**INDAGINI: **scheda di indagine 2012**Note **crollato**NonEsistente ☐ NonAccessibile ☐ NonStorico ☐ Edificio Accessorio non rilevante ☐

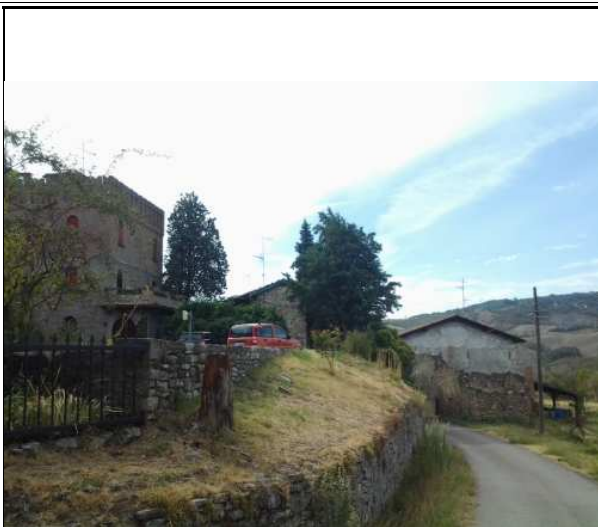
Mp538071.jpg

**edificio parzialmente rilevabile**NonEsistente ☐NonAccessibile ☐NonStorico ☐☐ Edificio Accessorio non rilevante ☐

**Grave**

**Mediocre**

**Medio**

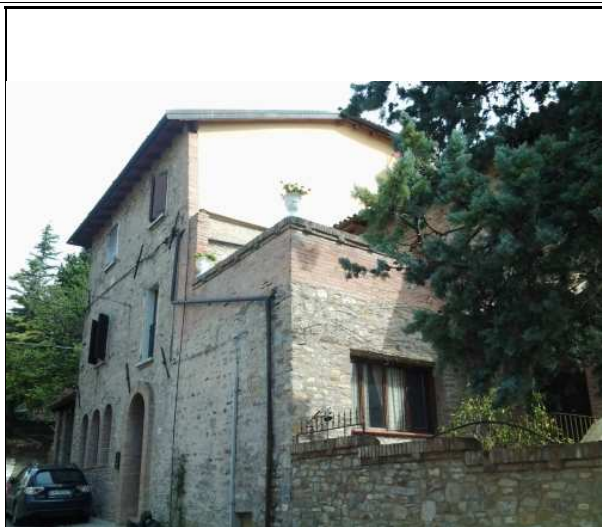
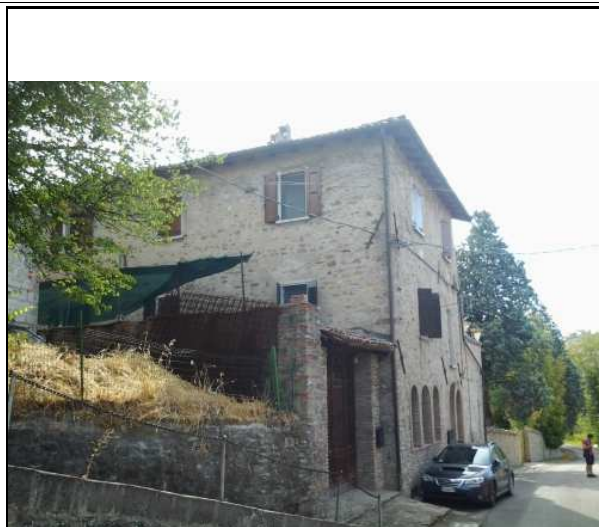
Mp538081.jpg

**Grave**

**Mediocre**

**Aperture, Balconi, Tettoie**

**Medio**

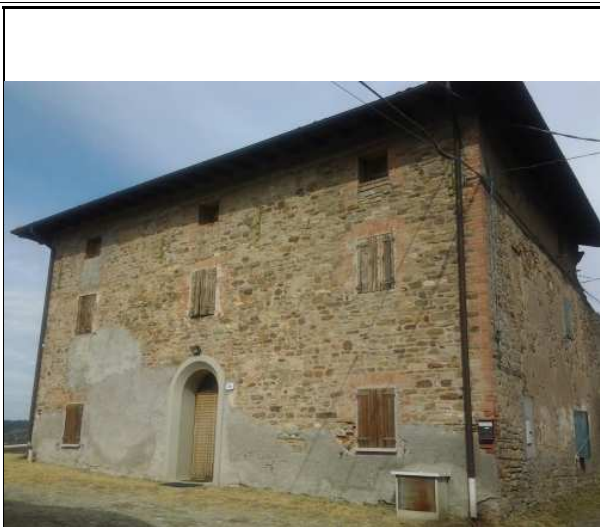
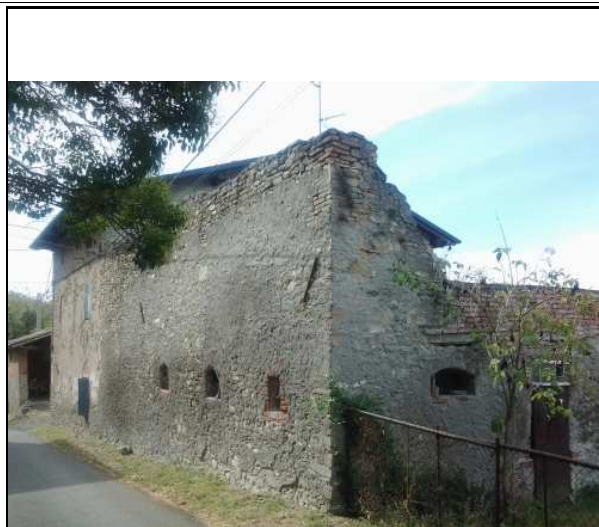
Mp538091.jpg

**in parte crollato**NonEsistente ☐NonAccessibile ☐NonStorico ☐Edificio Accessorio non rilevante ☐

**Assente**

**Leggero/Grave**

**Cattivo**

**Potenzialmente elevato**

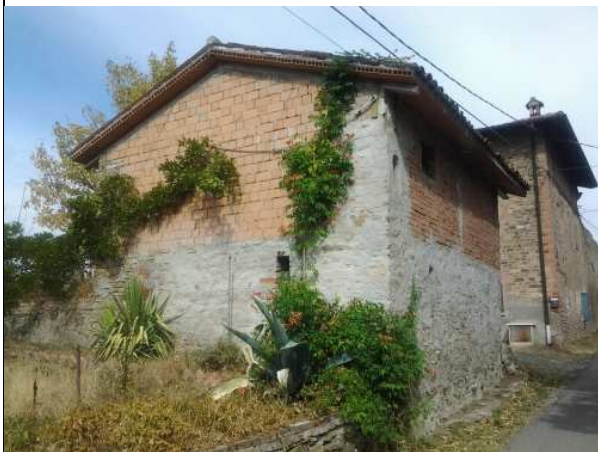
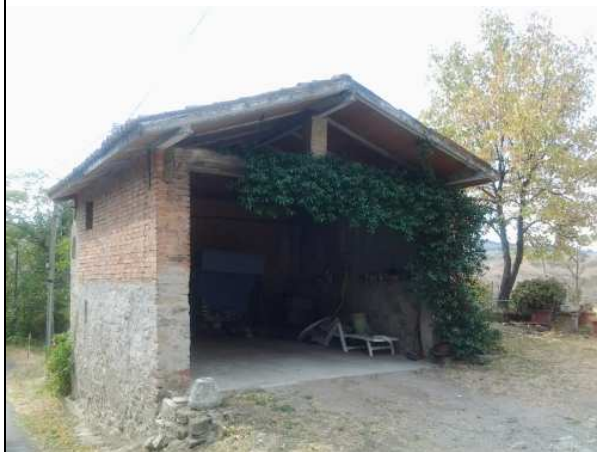
Mp538101.jpg

**Totale**

**Cattivo**

**Irrilevante**

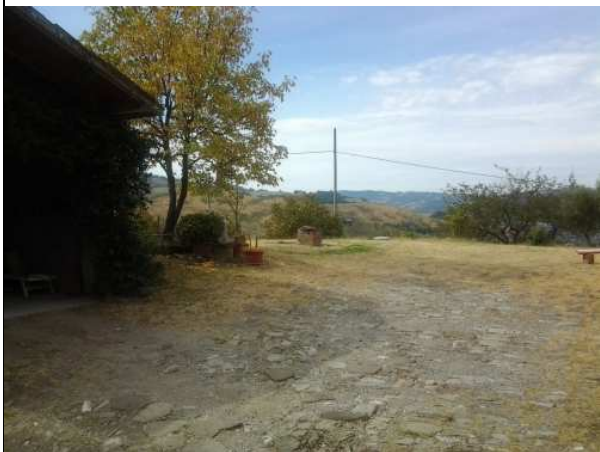
Mp53811.jpg

**45 129**INDAGINI: **scheda di indagine 2012**Note **pozzo**NonEsistente ☐ NonAccessibile ☐ NonStorico ☐ Edificio Accessorio non rilevante ☒
