## EDIFICIO

**MP-704.01**

**Edificio residenziale urbano autonomo**

Indirizzo **Via Lavino 549 - Via Lavino 545**

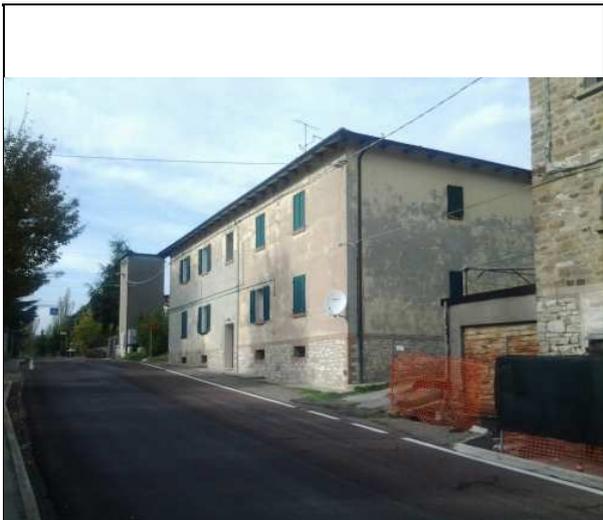
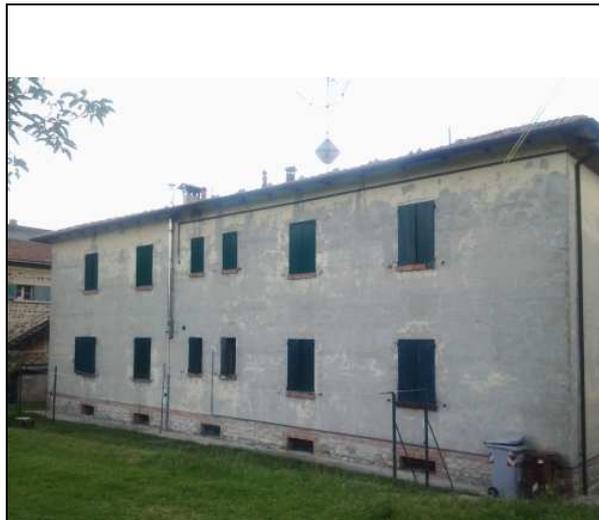
Mp50709.1.jpg

**Assente**

**Leggero**

**Forte degrado, rudere**

**Medio-Elevato**

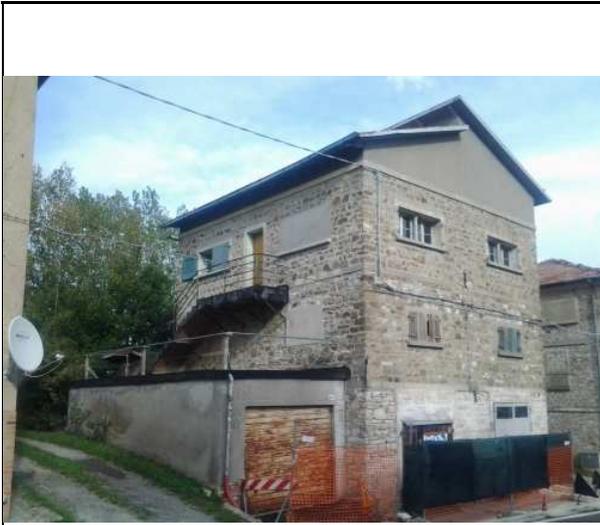
Mp50712.2.jpg

Alterazione tipologica	<b>Grave</b>
Compromissione (imm., materiali)	<b>Grave</b>
Stato di conservazione / degrado	<b>Cattivo</b>

Presenza di elementi aggiunti:	<input type="checkbox"/>	
Incongruità del fabbricato :	<input checked="" type="checkbox"/>	<b>Aperture a garage, Sopraelevazioni, Scale esterne, Tetto a terrazza, Strutture i</b>
Presenza elementi di pregio	<input type="checkbox"/>	
Valore architettonico complessivo	<b>Irrilevante</b>

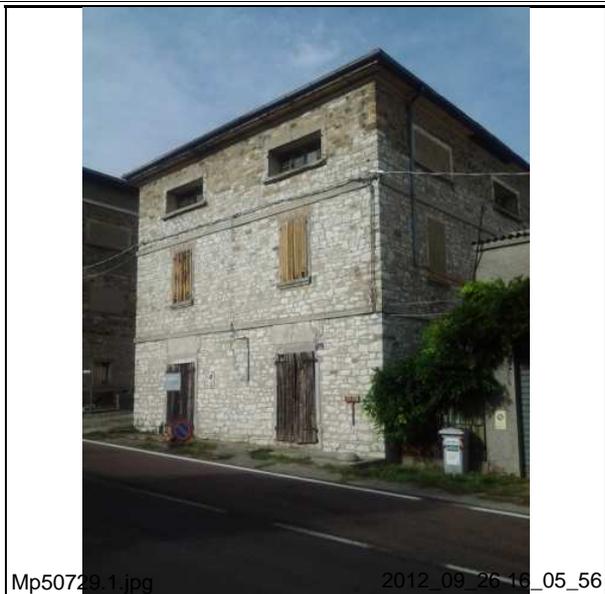
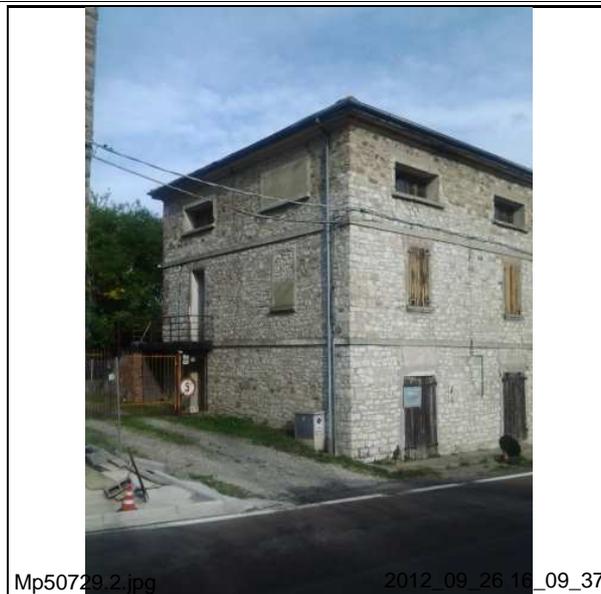
Alterazione tipologica **Assente**Compromissione (imm., materiali) **Grave**Stato di conservazione / degrado **Cattivo**Presenza di elementi aggiunti:

**Scale esterne, Strutture in c.a. a vista**Presenza elementi di pregio

**Medio**

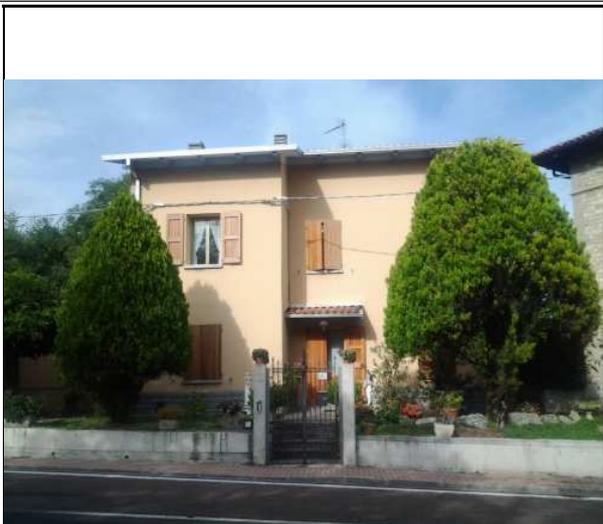
Mp50740.1.jpg

Alterazione tipologica	<b>Assente</b>
Compromissione (imm., materiali)	<b>Leggero/Grave</b>
Stato di conservazione / degrado	<b>Mediocre</b>

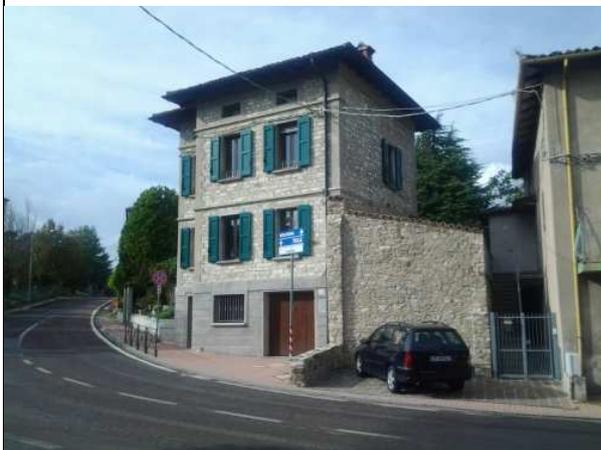
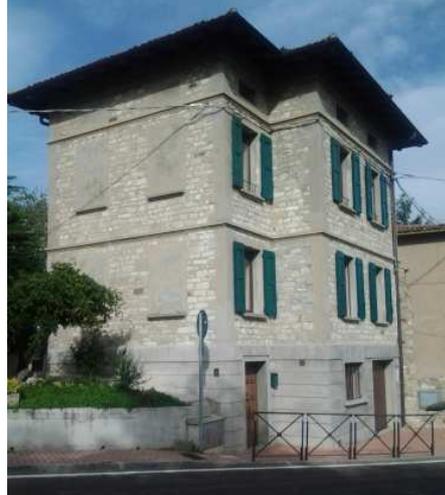
Mp50749.1.jpg

**Grave**

**Buono**

**Aperture a garage, Inferriate, Sopraelevazioni**

**Medio-Elevato**

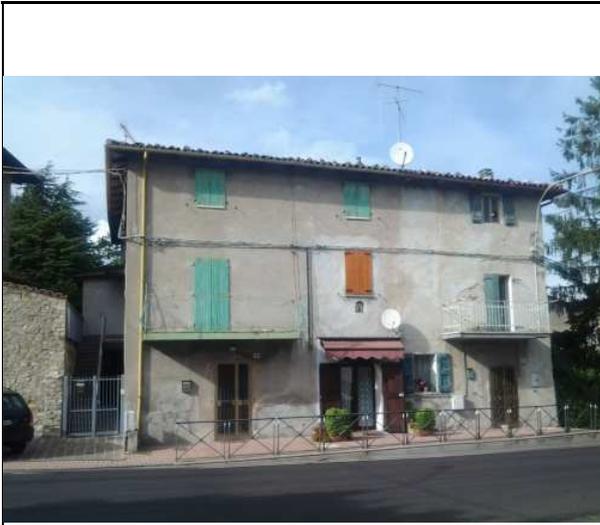
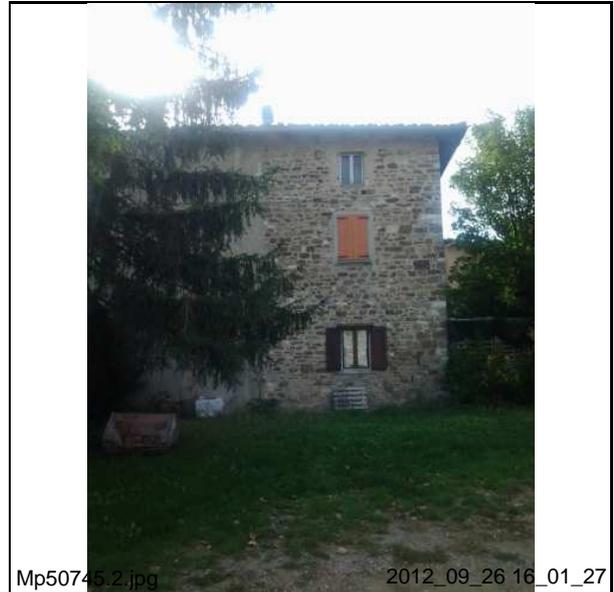
Mp50745.1.jpg

Presenza di elementi aggiunti:	<input type="checkbox"/>	
Incongruità del fabbricato :	<input checked="" type="checkbox"/>	<b>Balconi aggettanti</b>
Presenza elementi di pregio	<input type="checkbox"/>	
Valore architettonico complessivo	-
