# AREA BAZZANESE - PIANO STRUTTURALE

## QUADRO CONOSCITIVO - CENSIMENTO INSEDIAMENTI ED EDIFICI STORICI

Scheda n. **MP-705**      Data rilievo **09.26**      Rilievatore **df**      Comune: **Monte San Pietro**  
 OrigineStorica       Contesto storico:       Territorio: **URBANO**  
 Località: **Montepastore**      IGM: **Montepastore**      Toponimo:  
 Indirizzo: **VIA LAVINO 536**      Complesso edilizio:       N. elementi: **9**

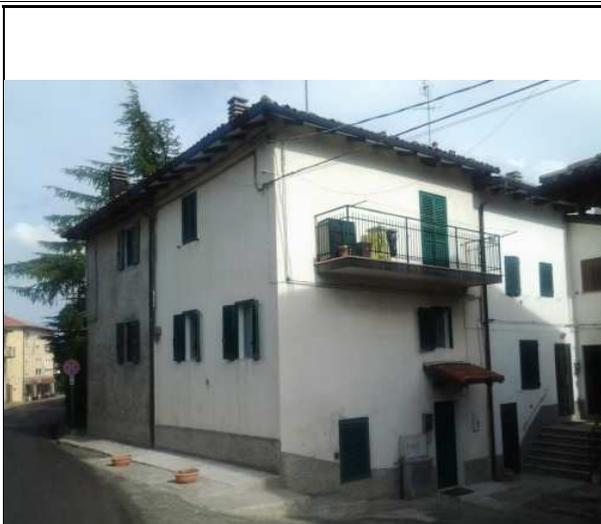
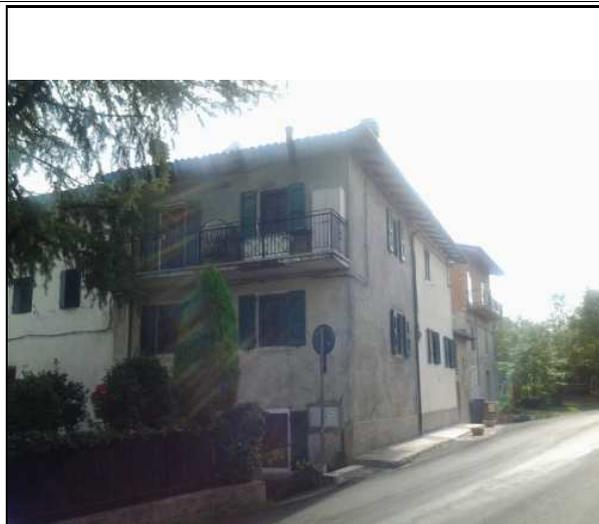
**MP-705.03**

**Cortina edilizia**Edificio di origine storica Complesso edilizio: Territorio: **URBANO**Indirizzo **Via Lavino 526 - Via Lavino 532**

**Assente**

**Grave**

**Mediocre**

**Balconi, Tettoie**

**Medio**

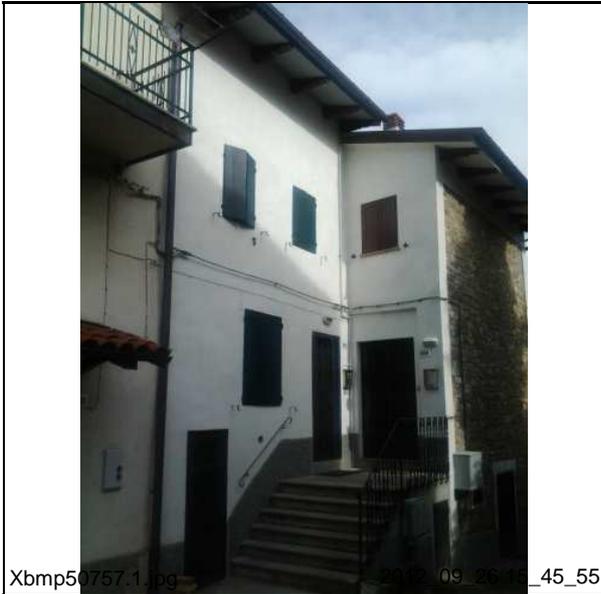
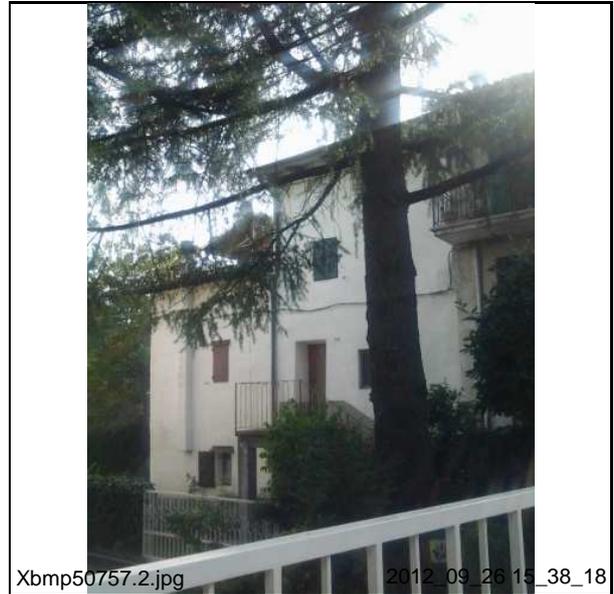
**MP-705.04**

**Cortina edilizia**Edificio di origine storica Complesso edilizio: Territorio: **URBANO**

**Leggero**

**Grave**

**Mediocre**Presenza di elementi aggiunti: Incongruità del fabbricato : **Aperture a garage, Scale esterne, Piccoli ampliamenti**Presenza elementi di pregio

**Medio**

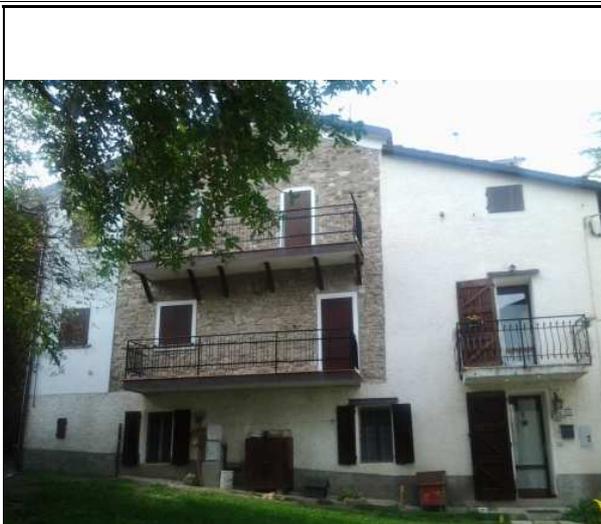
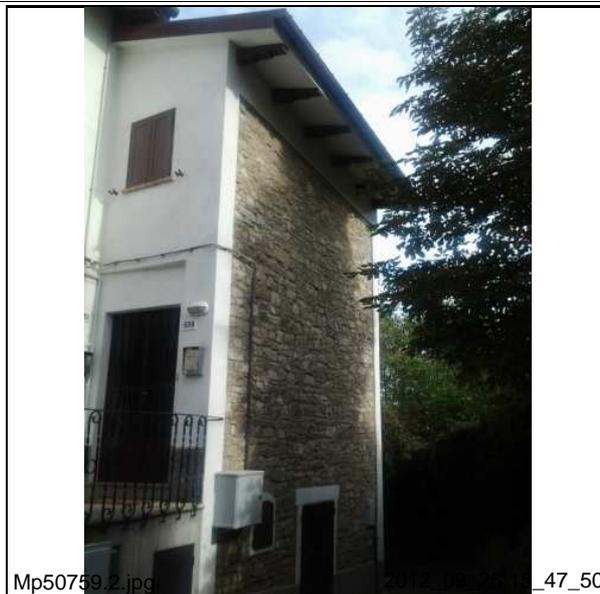
**MP-705.05**

**Cortina edilizia**Edificio di origine storica  Complesso edilizio: Territorio: **URBANO**Indirizzo **Via Lavino 526 - Via Lavino 524**

Alterazione tipologica	<b>Leggero/Gr</b>
Compromissione (imm., materiali)	<b>Grave</b>
Stato di conservazione / degrado	<b>Buono</b>

Presenza di elementi aggiunti:	<input type="checkbox"/>	
Incongruità del fabbricato :	<input checked="" type="checkbox"/>	<b>Aperture, Balconi, Scale esterne</b>
Presenza elementi di pregio	<input type="checkbox"/>	
Valore architettonico complessivo	<b>Medio</b>

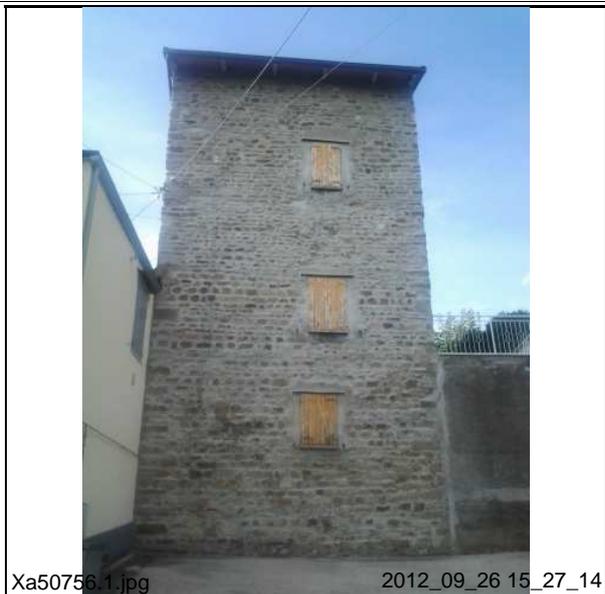
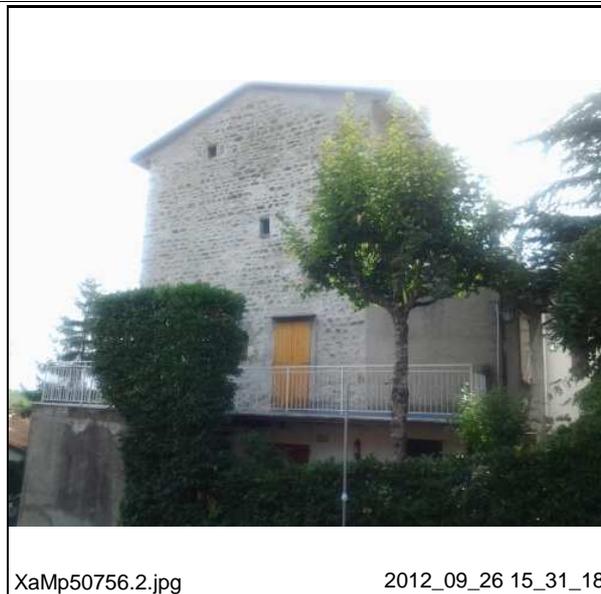
**MP-705.08**

**Edificio residenziale a torre**Edificio di origine storica  Complesso edilizio: Territorio: **URBANO**Indirizzo **Via Lavino 518 - Via Lavino 520**

Alterazione tipologica	<b>Grave</b>
Compromissione (imm., materiali)	<b>Grave</b>
Stato di conservazione / degrado	<b>Mediocre</b>

Presenza di elementi aggiunti:	<input checked="" type="checkbox"/>	
Incongruità del fabbricato :	<input checked="" type="checkbox"/>	<b>Balconi, Piccoli ampliamenti</b>
Presenza elementi di pregio	<input type="checkbox"/>	
Valore architettonico complessivo	<b>Medio</b>	
Note sull'edificio:
